**Asunto: Entrega de Concepto de la Auditoría Externa de Gestión y Resultados -AEGR para el Centro de Gerenciamiento de Residuos año 2024**

# **INFORME DE AUDITORÍA EXTERNA DE GESTIÓN Y RESULTADOS**

## **INFORME ADMINISTRATIVO. COMERCIAL. FINANCIERO Y TÉCNICO OPERATIVO**

**CGR DOÑA JUANA S.A. E.S.P.**

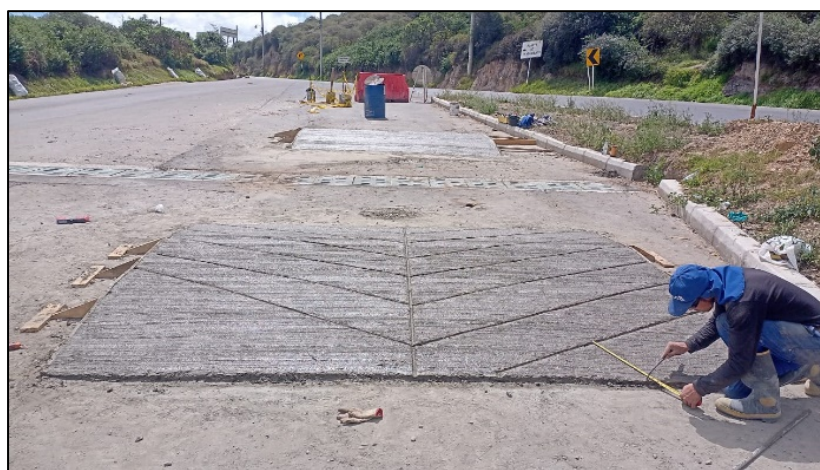
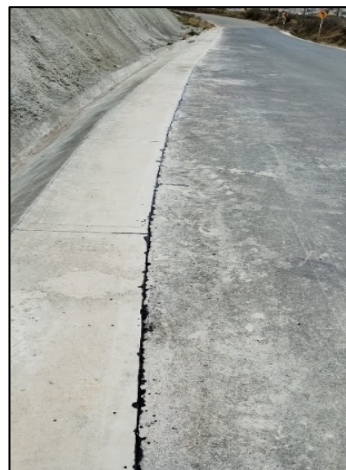
**Fotografía 52. Construcción de reductores de velocidad en la báscula de salida (izquierda) y sellado de juntas de dilatación, fisuras y grietas sobre la rasante de la vía principal (derecha)**

- Mantenimiento de rasante de la vía principal con el sellado de juntas de dilatación, fisuras y grietas conforme a lo estipulado en el diseño de la estructura del pavimento.

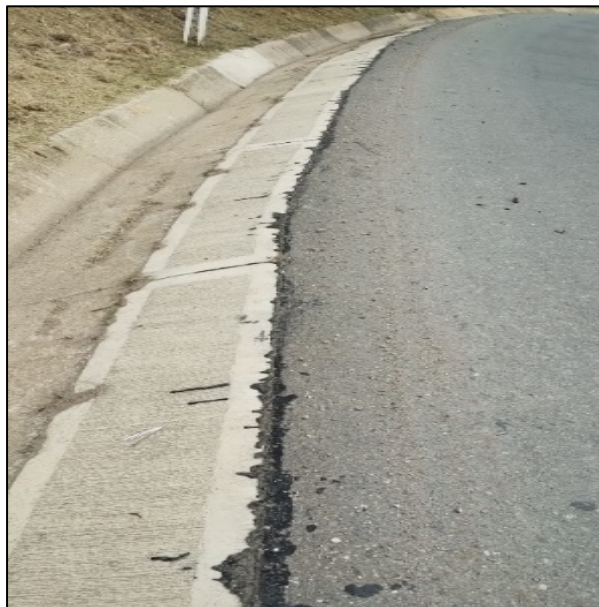
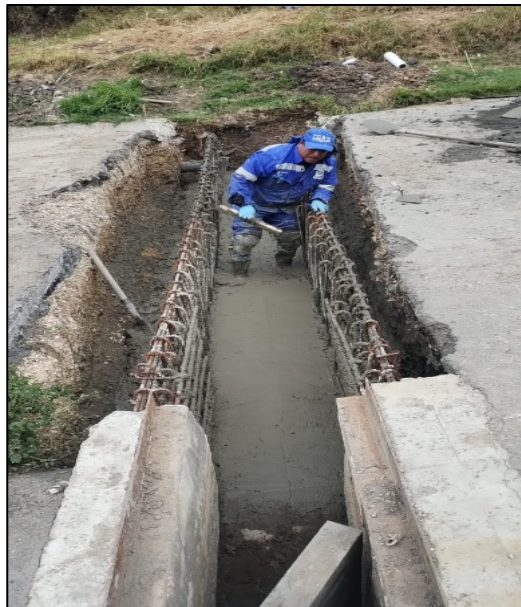
**Fotografía 67. Sellado de juntas y fisuras en el tramo entre las abscisas K2+205 y K2+250 (Izquierda) y Construcción de cárcamo de aguas lluvias - bascula de emergencia (derecha)**

- Construcción de dos reductores de velocidad en sector aledaño al campamento principal con aplicación de mezcla asfáltica tipo MDC-25.
- Sellado de juntas y fisuras en el tramo entre las abscisas K2+205 y K2+250 como parte del mantenimiento preventivo de la calzada del pavimento asfáltico.

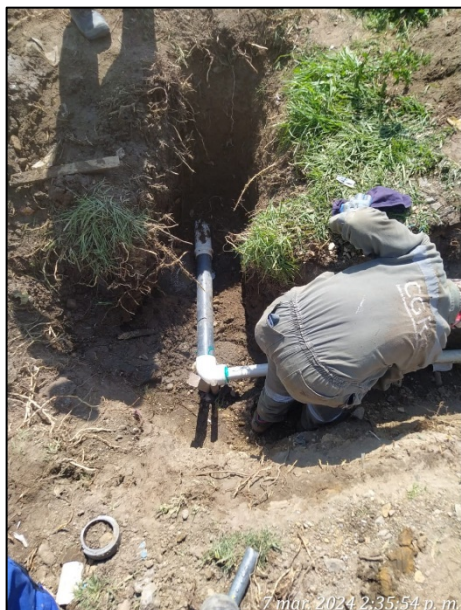
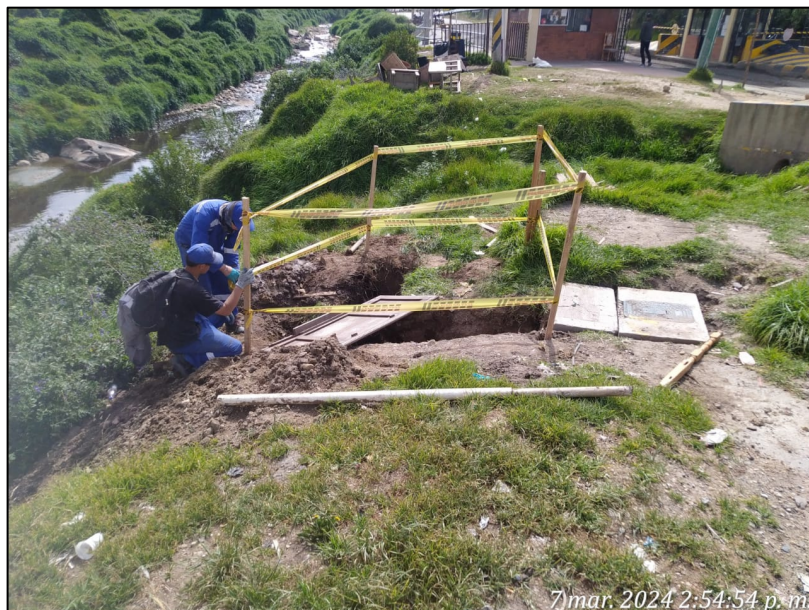
**Fotografía 76. Arreglo de fuga en acometida principal del acueducto – Avenida Boyacá**

- Arreglo de fuga de agua en acometida principal del acueducto – Avenida Boyacá.
- Trabajos de resane y pintura en instalaciones del laboratorio – Planta de Tratamiento de Lixiviados.

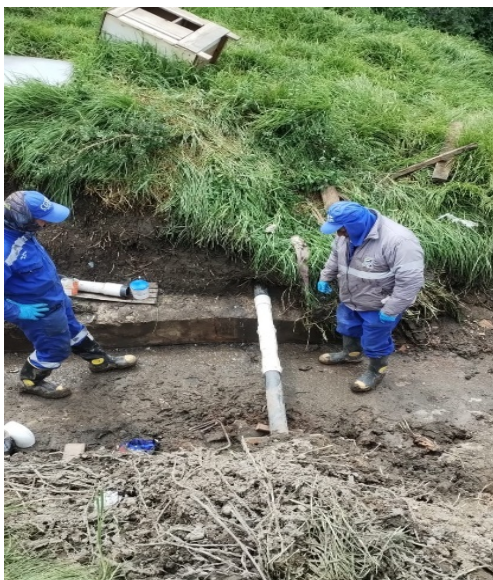
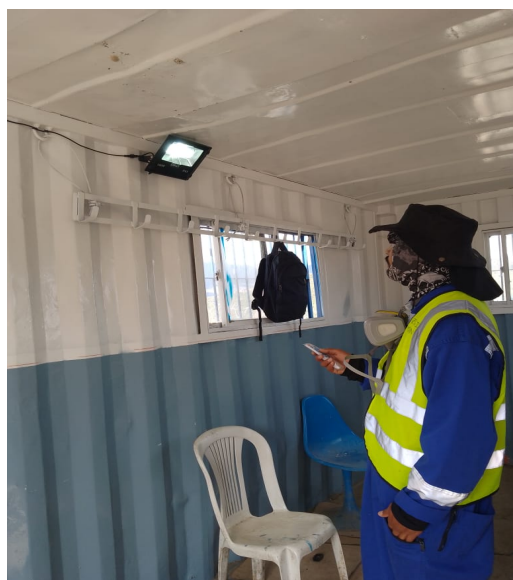
**Fotografía 88. Reparación de fuga de acometida intradomiciliar de acueducto (izquierda) e instalación de reflector con panel solar en contenedor del frente de disposición (derecha)**

- Poda de pasto en zonas verdes de las básculas de pesaje.
- Reparación de fuga en acometida intradomiciliaria de acueducto con la instalación de una unión rápida de 3".

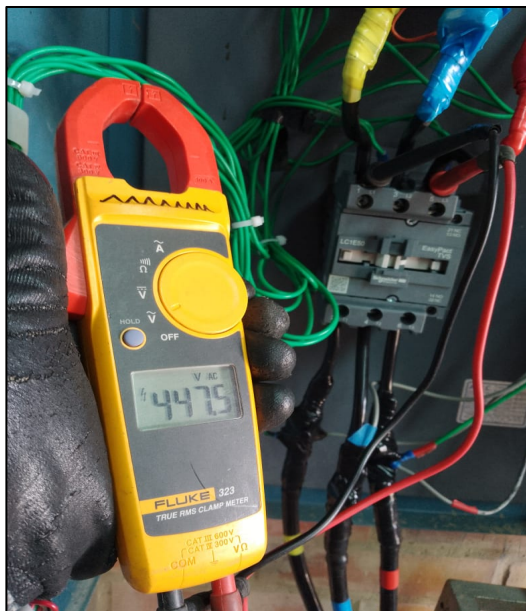
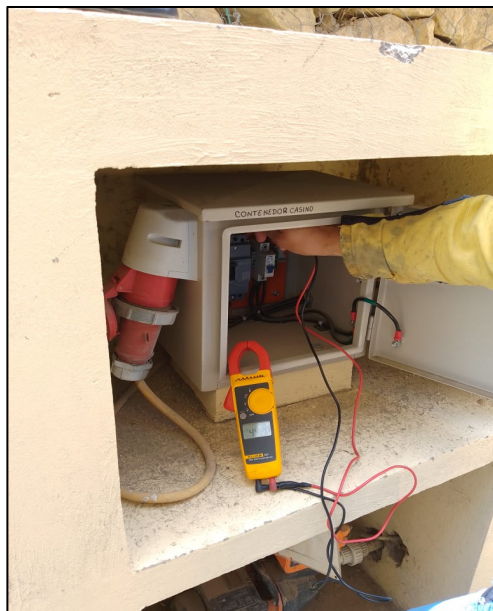
**Fotografía 104. Revisión y corrección en fallas del circuito eléctrico en las instalaciones de campamento principal**

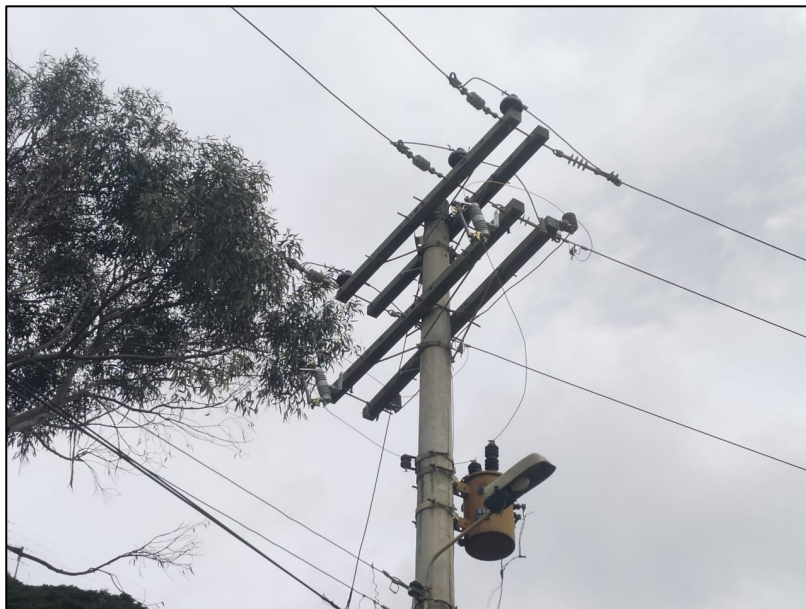
**Fotografía 110. Acompañamiento a personal de ENEL para poda de ramales que se encontraban en contacto con la red de media tensión – Vía a Puente Tierra**

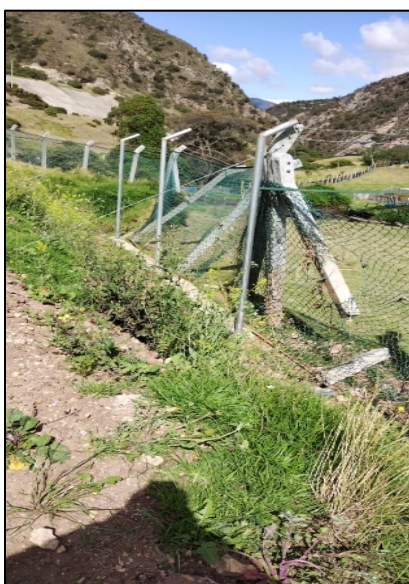
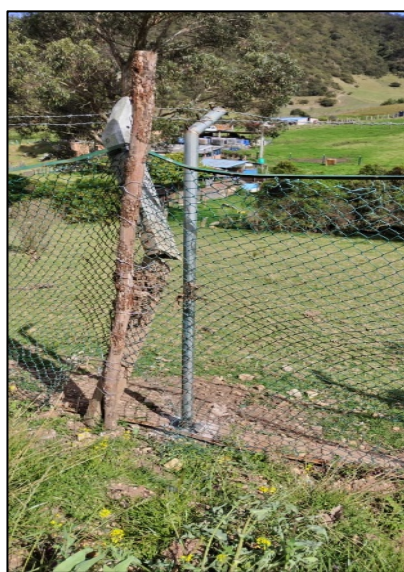
**Fotografía 124. Instalación de postería en tubería galvanizada para reparación de tramos dañados del cerramiento perimetral**

- **Dique VI:** Refuerzo en la malla perimetral con concertina para minimizar rupturas constantes sobre esta. Así mismo, se trabajó en la reparación de varios huecos encontrados en la malla eslabonada del cerramiento, de ese mismo sector.
- **Cerramiento sector aguas claras:** Instalación de cerca eléctrica y reparación de tramos de cerramiento que presentan rotura.

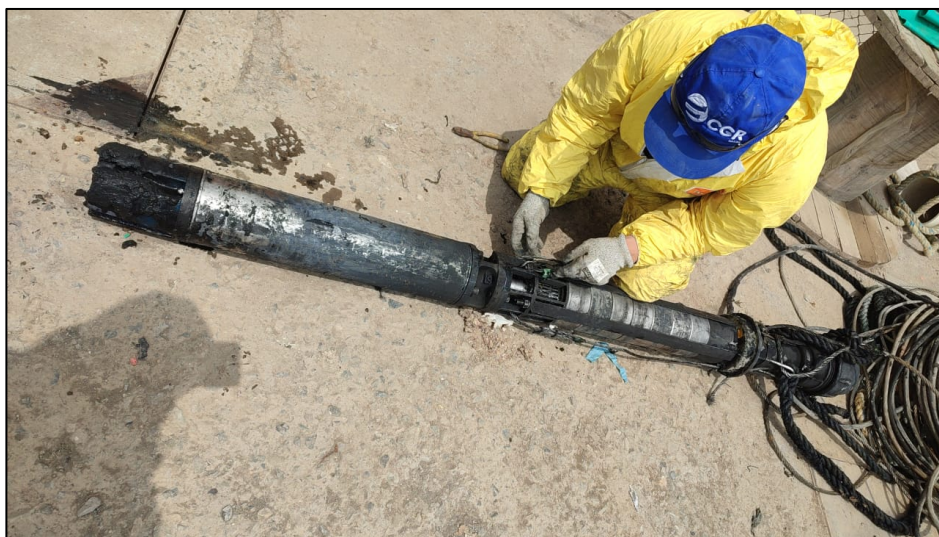
**Fotografía 130. Mantenimiento y limpieza de bomba sumergible marca Franklin Electric de 20 hp**
