**Asunto: Entrega de Concepto de la Auditoría Externa de Gestión y Resultados -AEGR para el Centro de Gerenciamiento de Residuos año 2024**

# **INFORME DE AUDITORÍA EXTERNA DE GESTIÓN Y RESULTADOS**

## **INFORME ADMINISTRATIVO. COMERCIAL. FINANCIERO Y TÉCNICO OPERATIVO**

**CGR DOÑA JUANA S.A. E.S.P.**

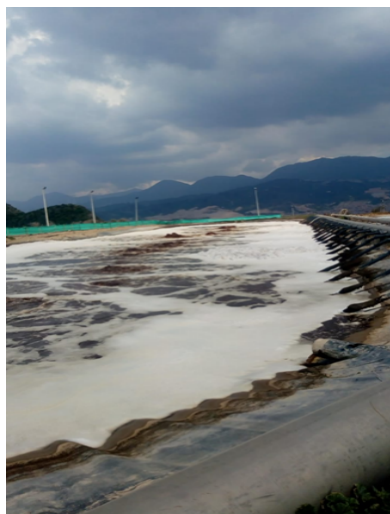
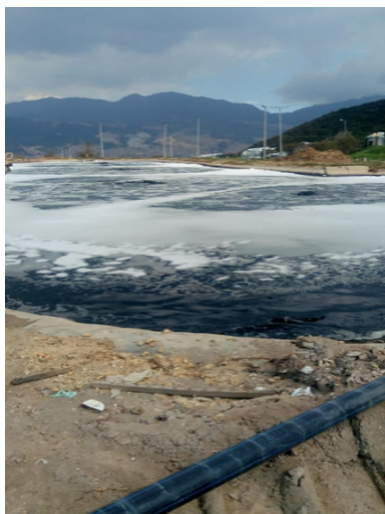
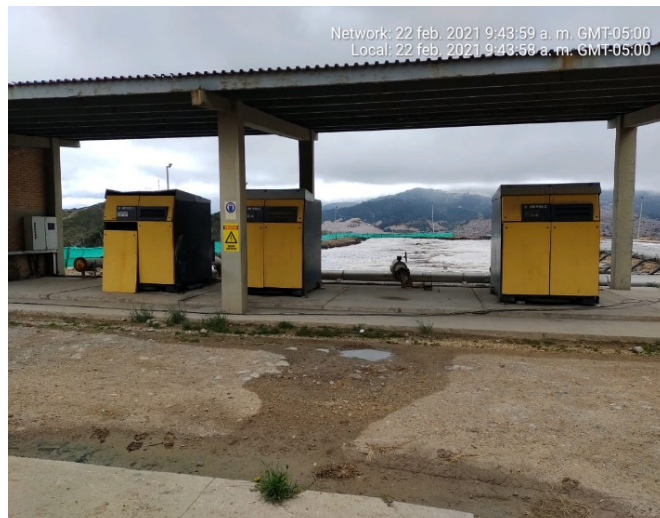
Fotografía 4. Sistema SBR

El SBR es un sistema de tratamiento biológico por aireación extendida, fue diseñado para operar secuencialmente por fases; llenado con aireación, aireación, sedimentación y desocupación. Actualmente, opera como laguna aireada. luego pasa al Físico Químico 3 donde se adicionan sustancias coagulante y floculantes, antes de ingresar a las unidades Ultrafiltración y nanofiltración, tratando 13,5 L/s.

- Recibe los lixiviados provenientes de Pondaje 7 y los lixiviados viejos de las zonas cerradas o en proceso de cierre.
- El SBR<sub>NORTE</sub> recibe caudal de aire de tres (3) sopladores de 175 HP, 1900 SCFM. La captación flotante continua fuera de servicio, opera como laguna aireada.
- El SBR<sub>SUR</sub> recibe caudal de aire de tres (3) sopladores de 175 HP, 1900 SCFM. La captación flotante continua fuera de servicio, opera como laguna aireada.
- El recubrimiento con geomembrana Presenta deterioro en el pondaje norte.
- Las captaciones flotantes se encuentran fuera de servicio.
- El SBR<sub>N</sub> tiene un volumen de 7500 m<sup>3</sup> de capacidad total (100 m de longitud, 28 m de ancho y 6 m de profundidad total).
- El SBR<sub>S</sub> tiene un volumen de 7500 m<sup>3</sup> de capacidad total (98 m de longitud, 27 m de ancho y 6 m de profundidad total).

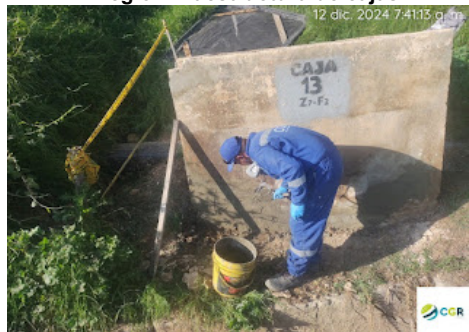
Arreglo infraestructura de cajas

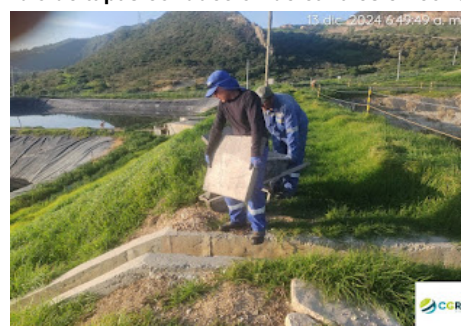
Cambio de tapas conducción de canales en concreto

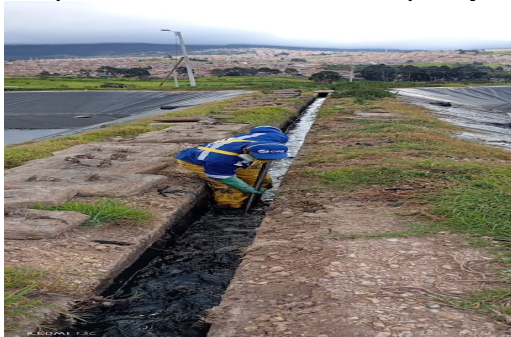
**Limpieza de canales de distribución de pondajes**

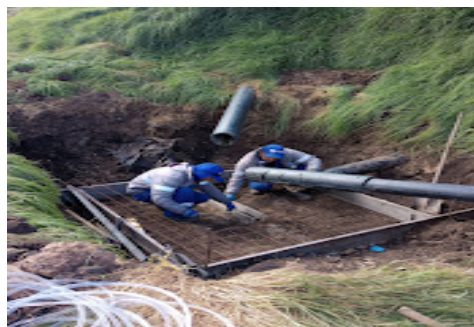
**Construcción de nuevas cajas**

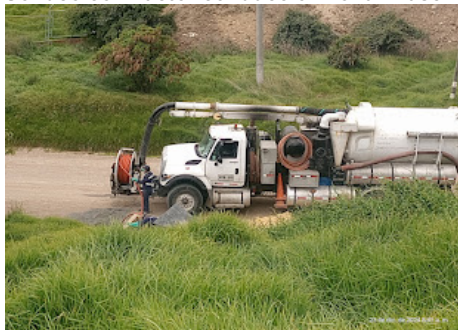
**Sondeo con vector conducción zona 7 fase 2**

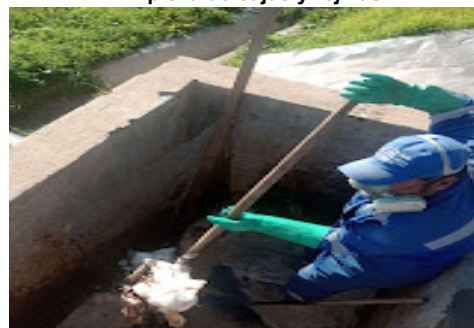
**Limpieza de cajas y rejillas**

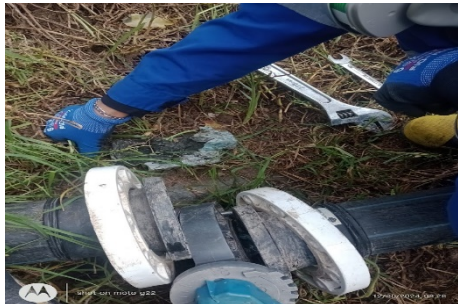
**Mantenimiento de válvulas**

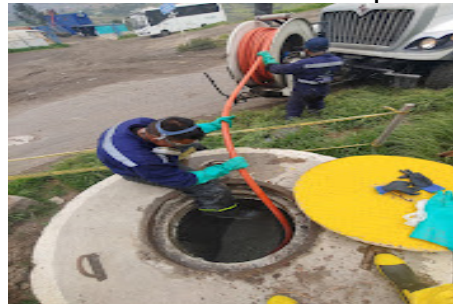
**Sondeo línea de conducción de pozo**

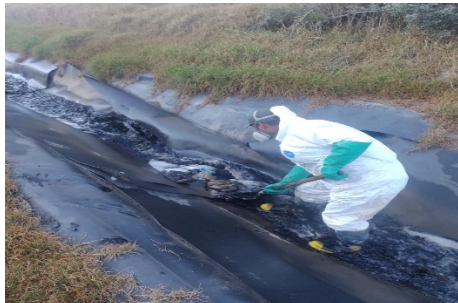
**Mantenimiento de canales**

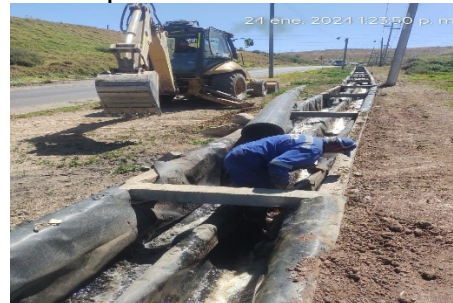
**Limpieza de canales en concreto**

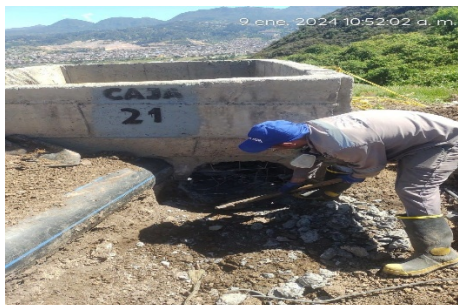
Arreglo de caja

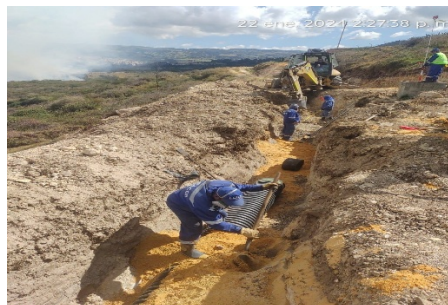
Cambio de tuberías

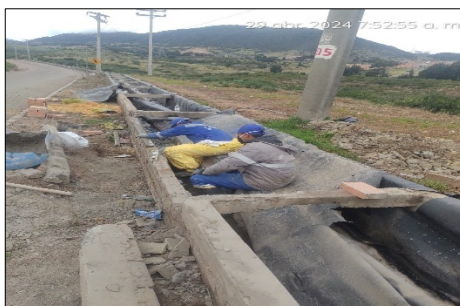
Arreglo de infraestructura de canal concreto

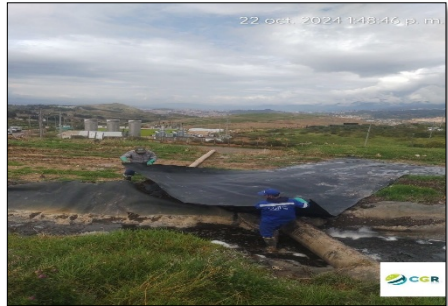
Cambio de geomembrana de los canales

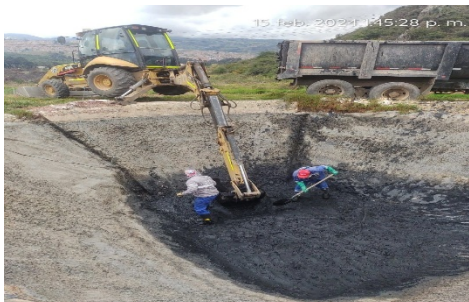
Mantenimiento de desarenador de pondajes 2

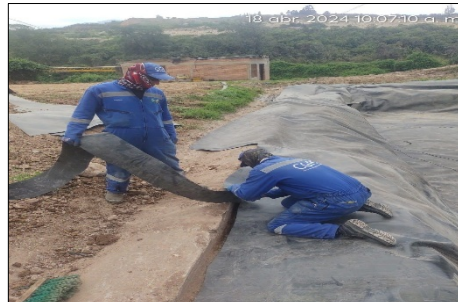
Mantenimiento de pondaje de zona 4

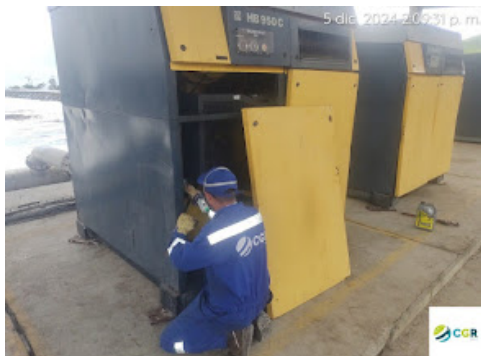
Mantenimiento de equipos Kaeser

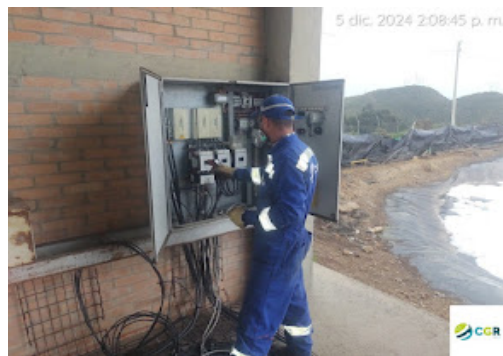
Revisión de tableros electricos

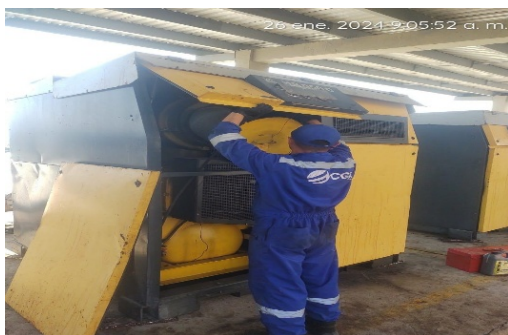
Cambio de accesorio soplantes

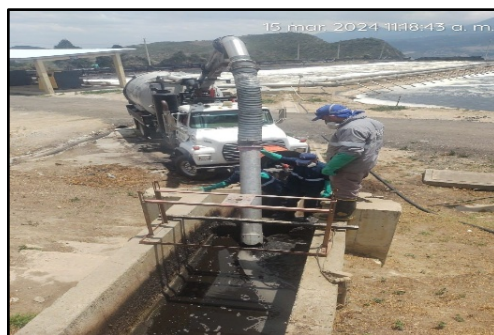
Limpieza de canales de ingreso

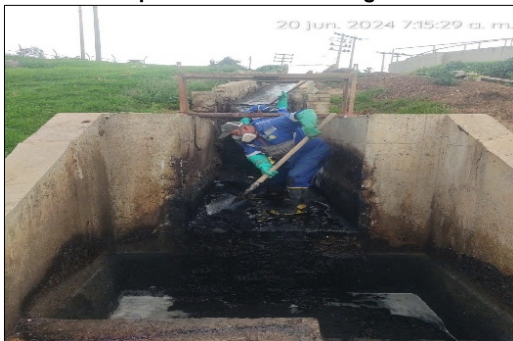
Limpieza de canales de ingreso

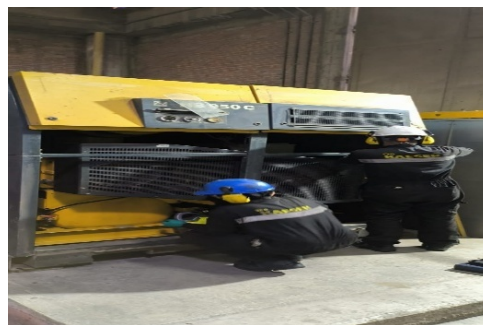
Revisión y soplante con pesonal especializado

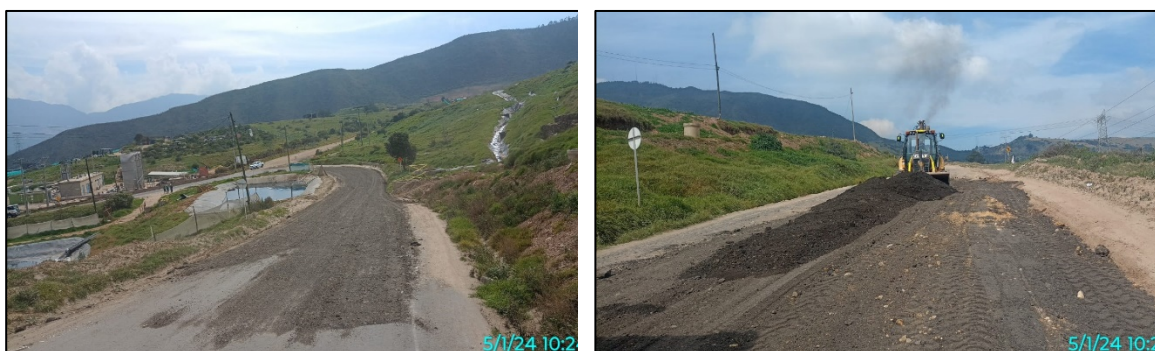
**Fotografía 10. Aplicación de material fresado de carpeta asfáltica sobre la vía principal – sector de la portería Boyacá y vía alterna por el sector de Zona 4.**

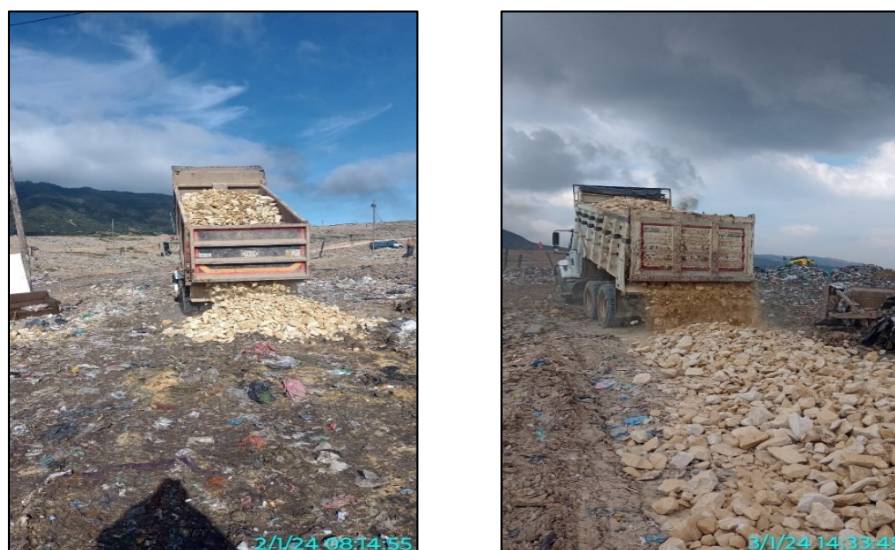
**Fotografía 11. Mantenimiento circuito de entrada y salida de frente de disposición- terraza 2 de la zona de Optimización Fase II.**

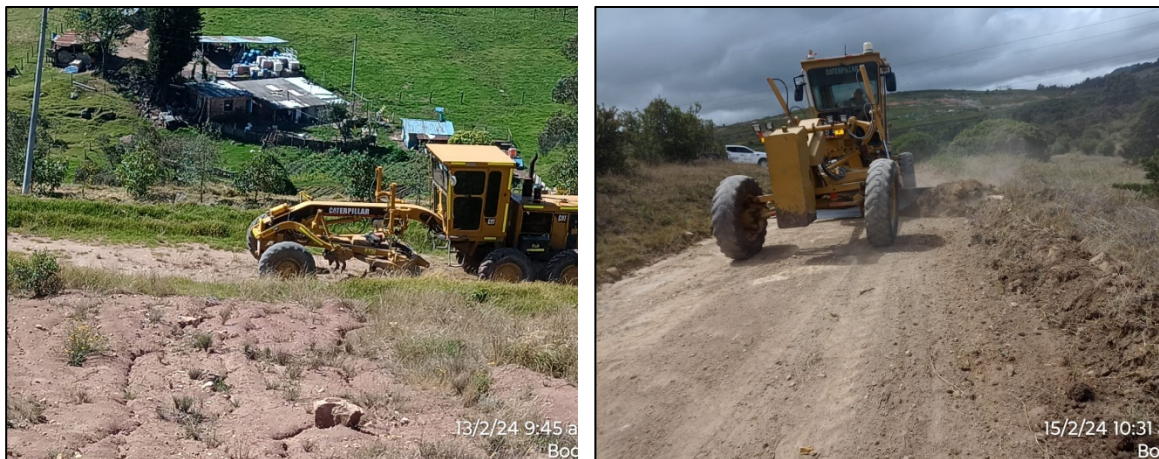
**Fotografía 12. Mantenimiento de vías en zonas cerradas - Dique VI (izquierda) y dique norte ambiental (derecha).**

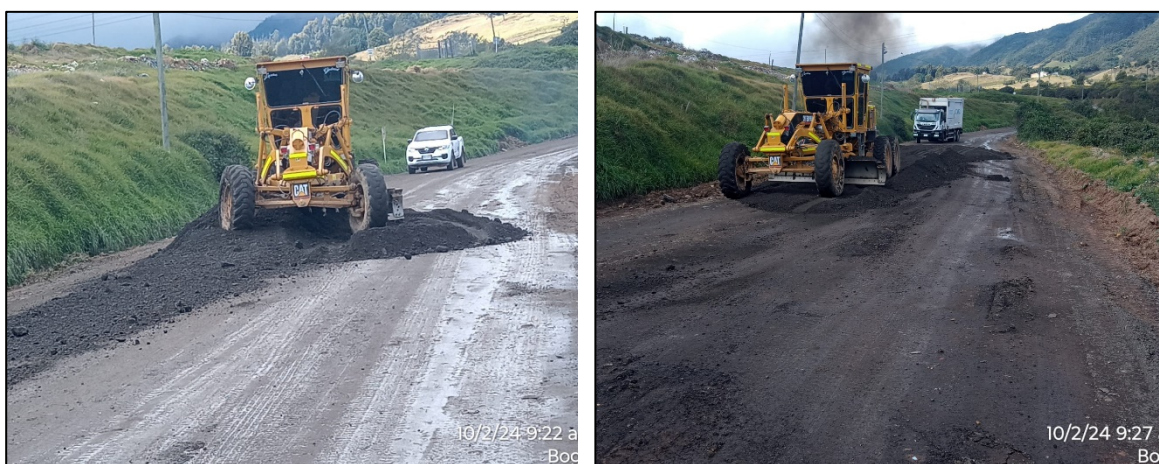
**Fotografía 13. Instalación de material fresado de carpeta asfáltica por el sector de Zona VIII - vía de ingreso y salida del frente de descarga.**

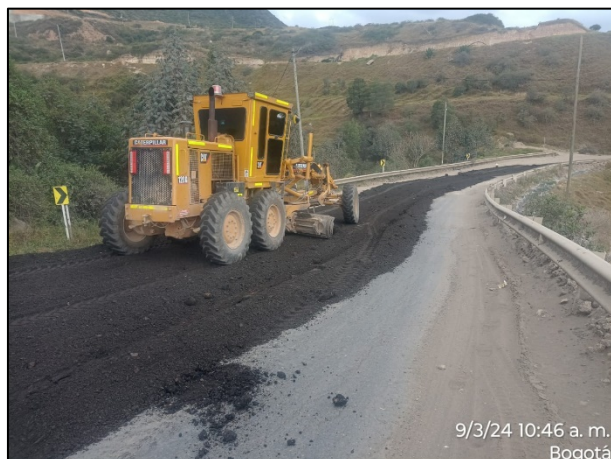
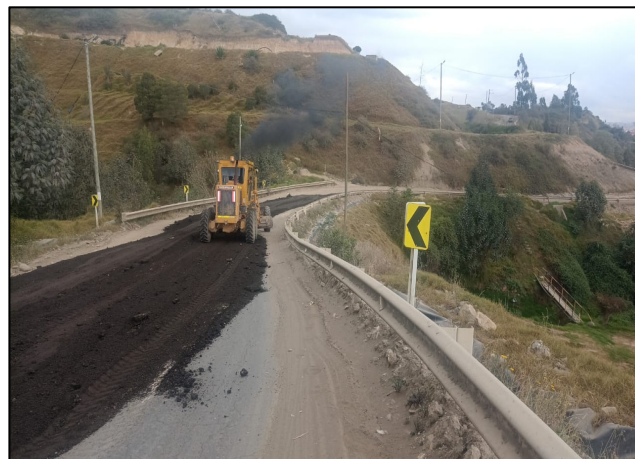
**Fotografía 14. Instalación de material fresado para capa de rodadura por el sector de Zona IV – vía alterna.**

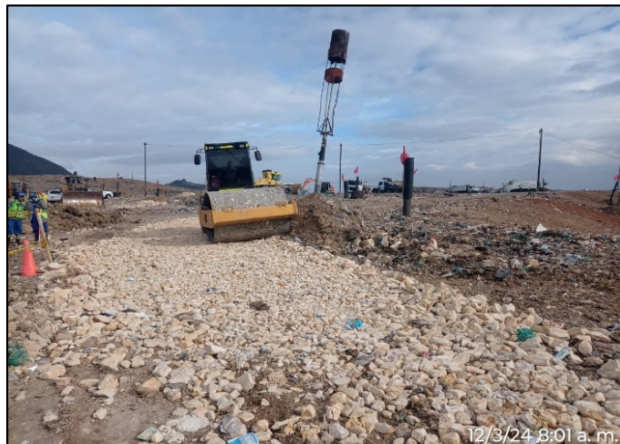
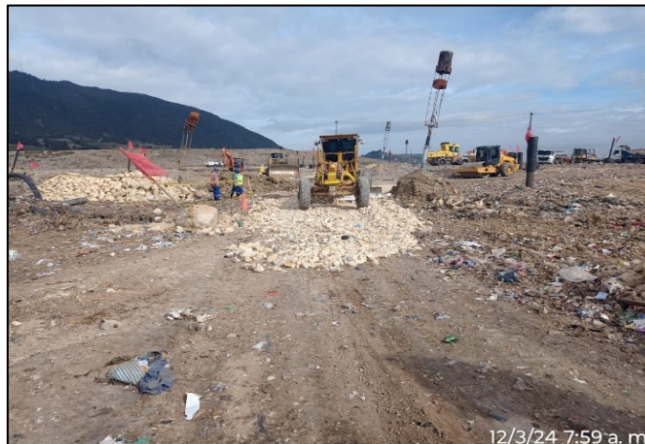
**Fotografía 15. Refuerzo de capa de rodadura con material triturado en piedra rajón de 4" a 6" en circuito de ingreso y salida del frente de descargue.**

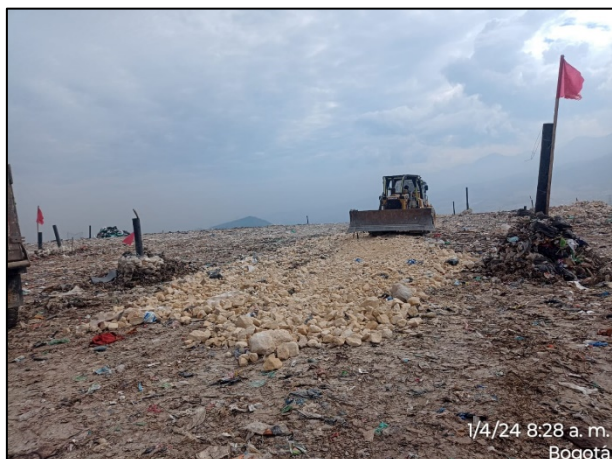
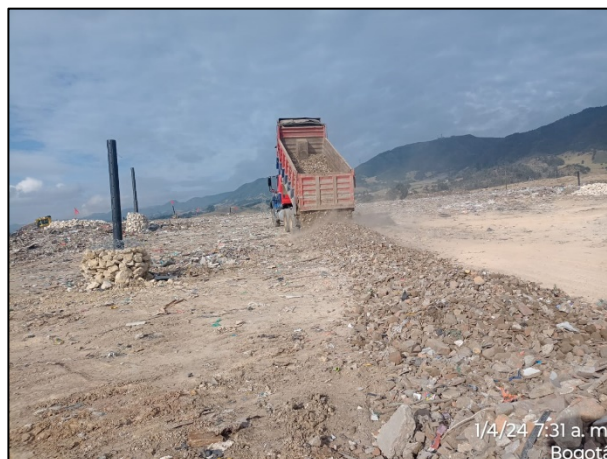
**Fotografía 16. Refuerzo de capa de rodadura con material triturado en piedra rajón de 4" a 6" (izquierda) y agregado reciclado (derecha) en circuito de ingreso y salida del frente de descargue.**

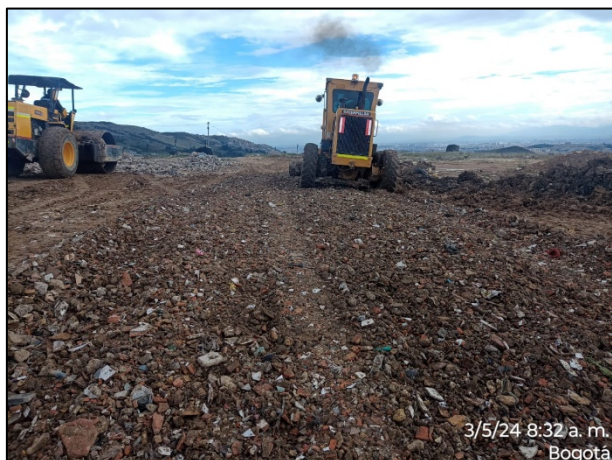
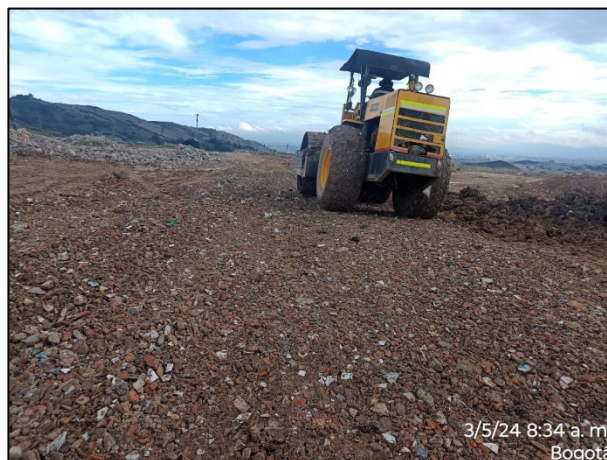
**Fotografía 17. Refuerzo de capa de rodadura con material triturado reciclado en circuito de ingreso y salida del frente de descargue.**

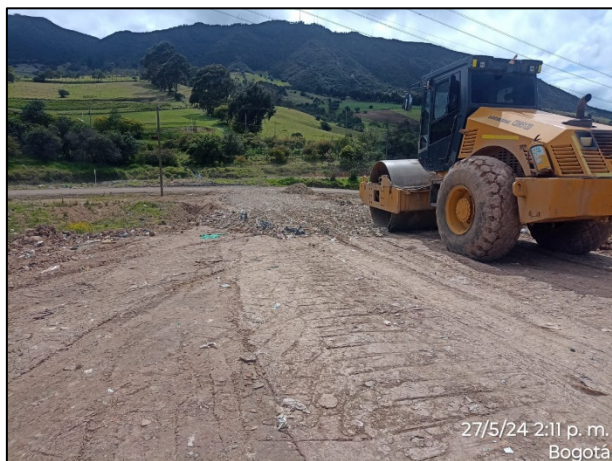
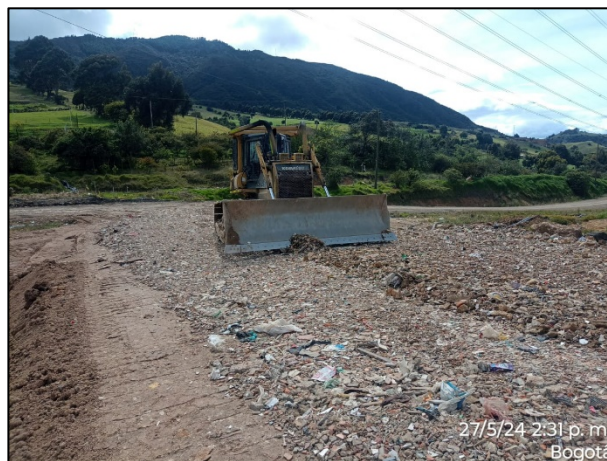
**Fotografía 18. Construcción de nueva vía de acceso a plataforma de descargue terraza IV.**

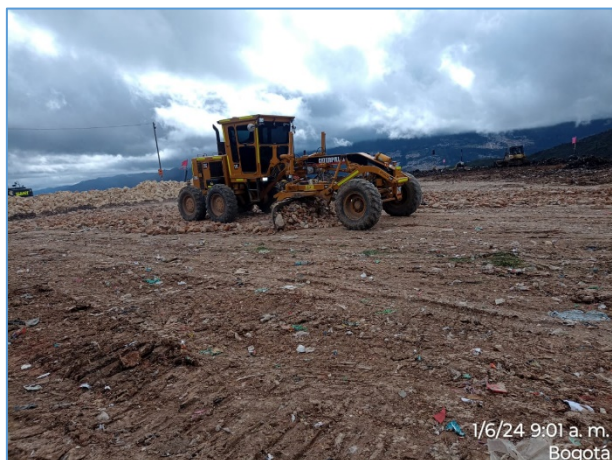
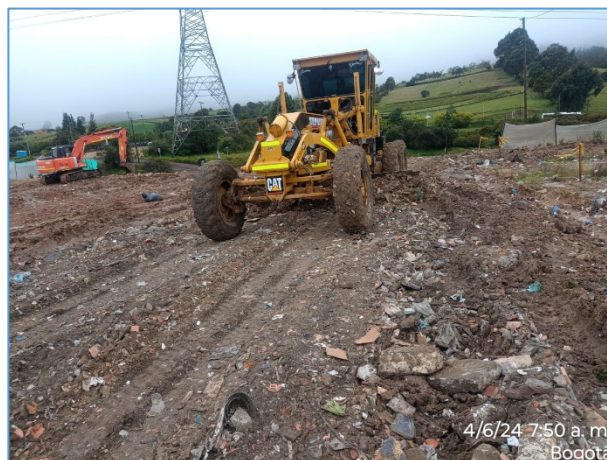
**Fotografía 19. Refuerzo de capa de rodadura con agregado seleccionado en circuito de ingreso y salida del frente de descargue.**

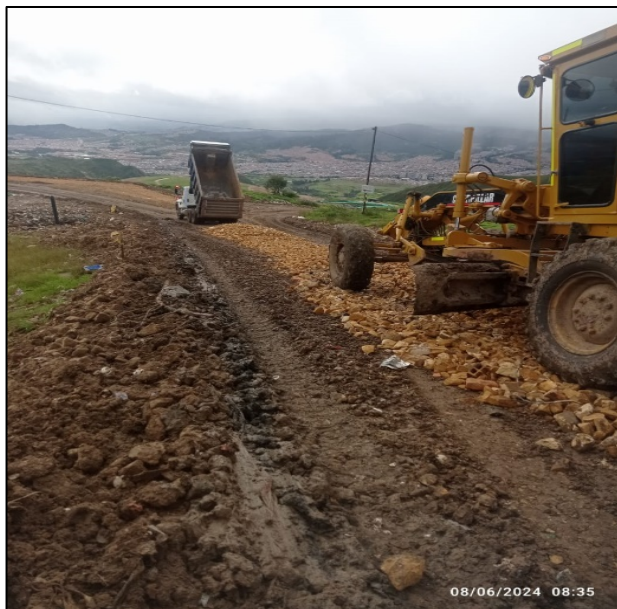
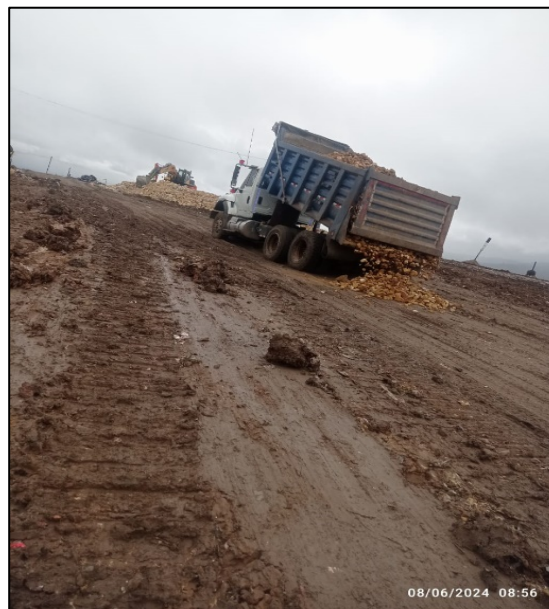
**Fotografía 20. Refuerzo de capa de rodadura con material triturado en piedra rajón de 4" a 6" en circuito de ingreso y salida del frente de descargue.**

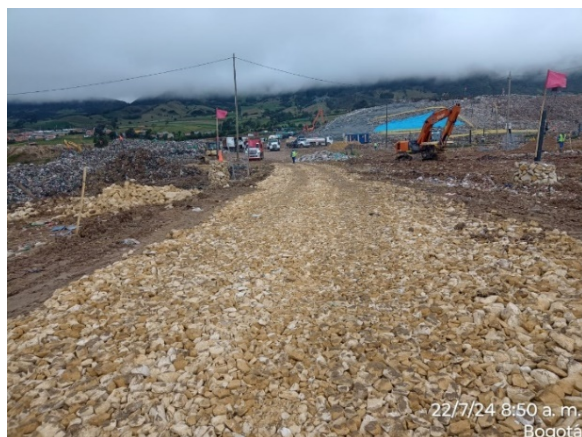
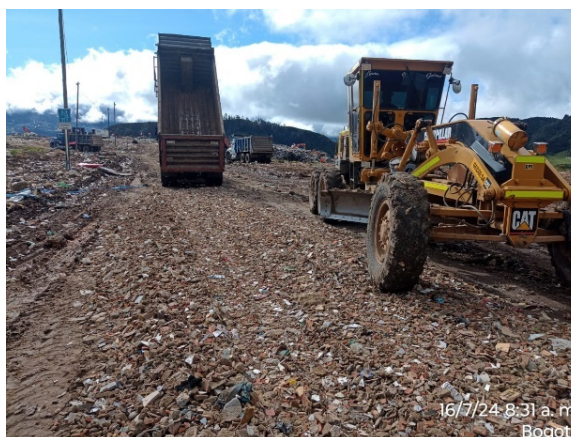
**Fotografía 21. Mantenimiento y refuerzo de capa de rodadura con triturado en piedra rajón de 4" a 6" y agregado seleccionado en vía de ingreso al frente de disposición.**

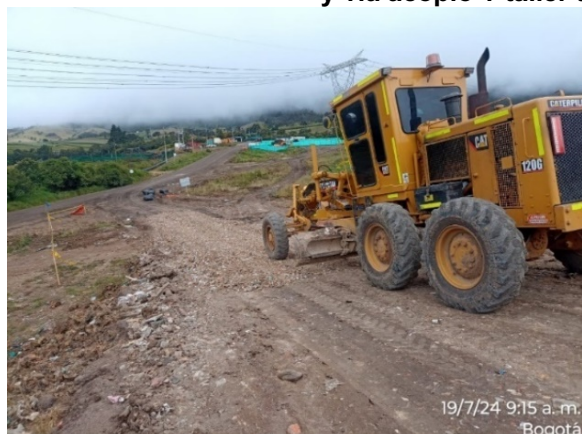
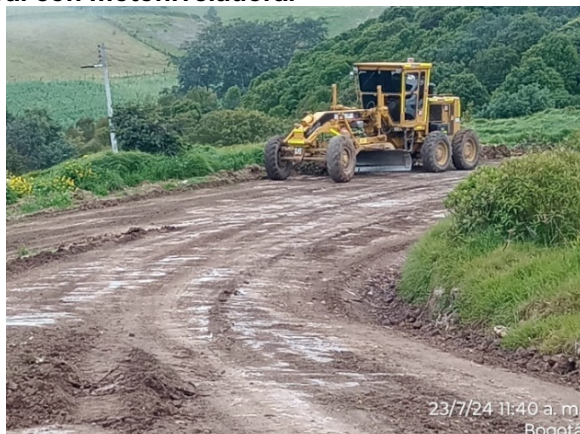
**Fotografía 22. Mantenimiento circuito de entrada y salida de frente de disposición- terraza 2 y vía acopio 1-taller temporal con motoniveladora.**

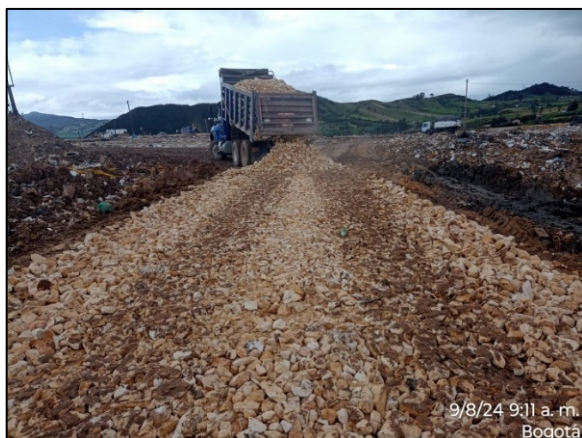
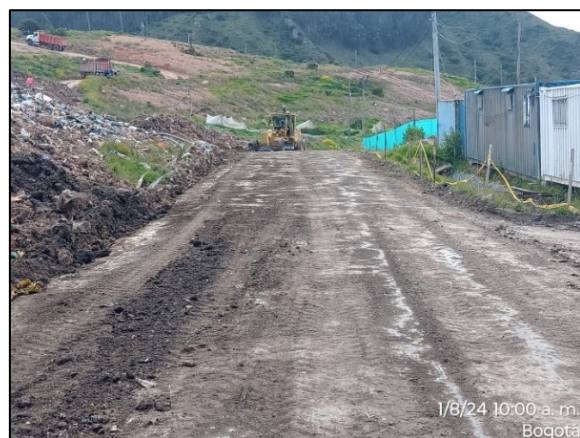
**Fotografía 23. Mantenimiento y refuerzo de capa de rodadura con material triturado en piedra rajón de 4" a 6" en circuitos de disposición.**

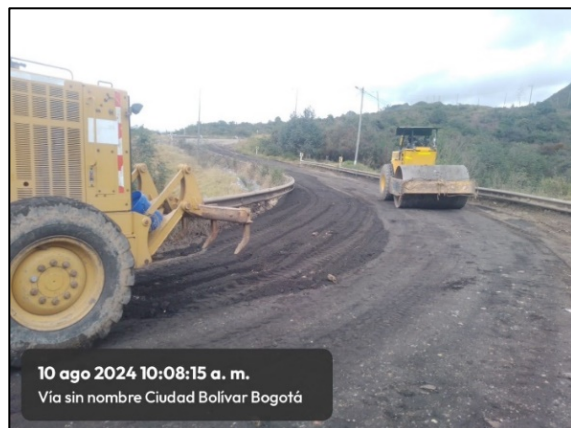
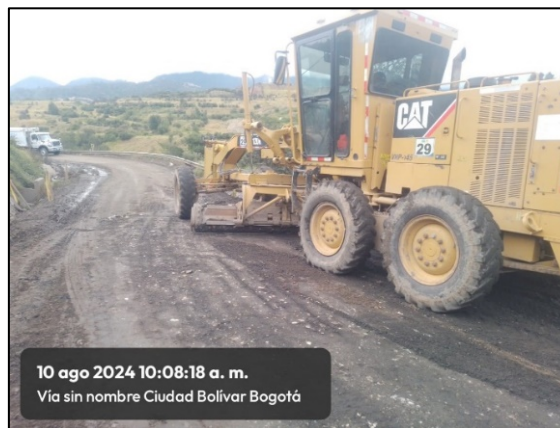
**Fotografía 24. Mantenimiento a capa de rodadura perteneciente a la vía alterna – zona 4.**

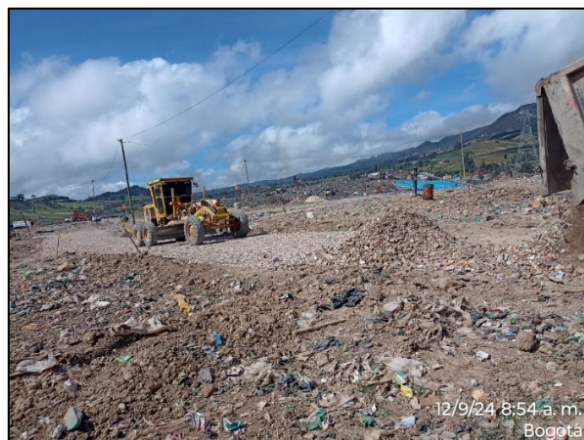
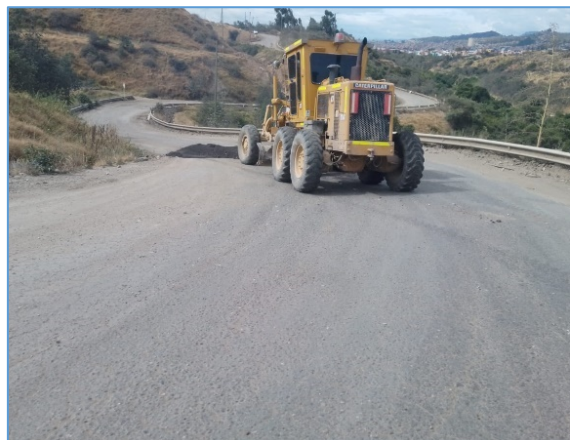
**Fotografía 25. Refuerzo de capa de rodadura con aplicación de agregado reciclado en circuito de ingreso y salida del frente de descargue (izquierda) y Mantenimiento a capa de rodadura perteneciente a la vía alterna – Zona 4 aplicando material fresado de carpeta asfáltica (derecha).**

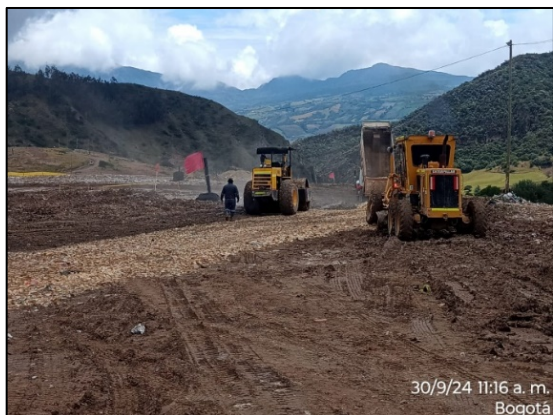
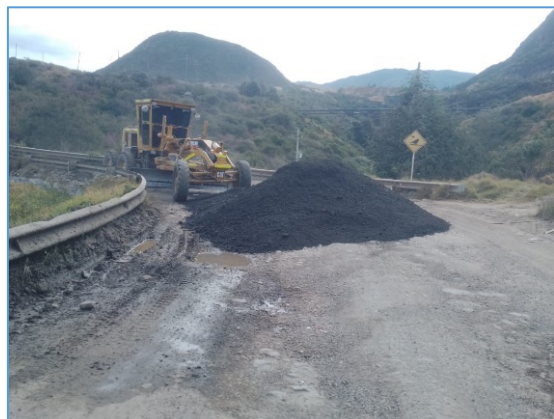
**Fotografía 26. Refuerzo de capa de rodadura con material triturado en piedra rajón de 4” a 6” en circuito de ingreso y salida del frente de descargue (izquierda) y Mantenimiento a capa de rodadura perteneciente a la vía alterna – Zona 4 aplicando material fresado de carpeta asfáltica (derecha).**

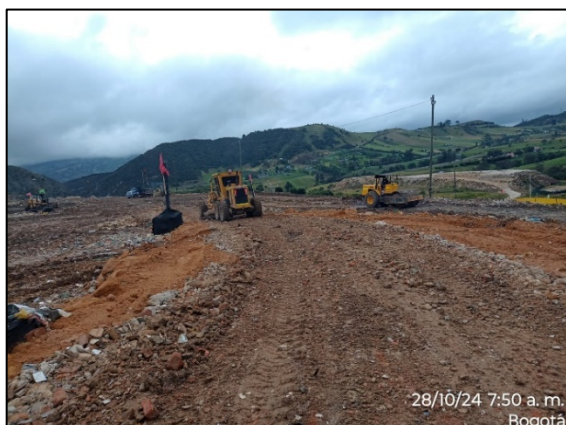
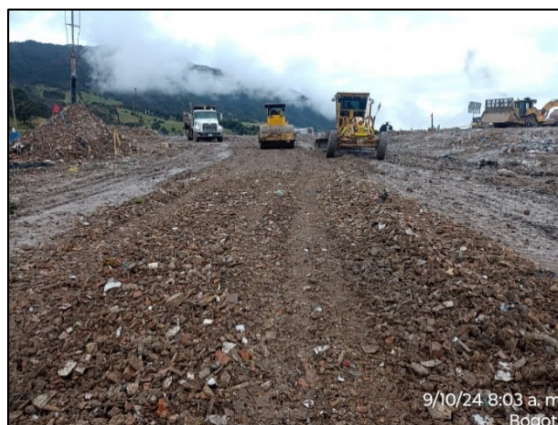
**Fotografía 27. Mantenimiento al circuito de ingreso y salida del frente de descargue.**

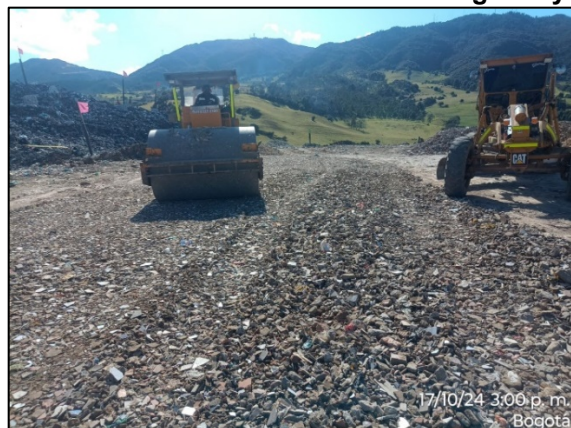
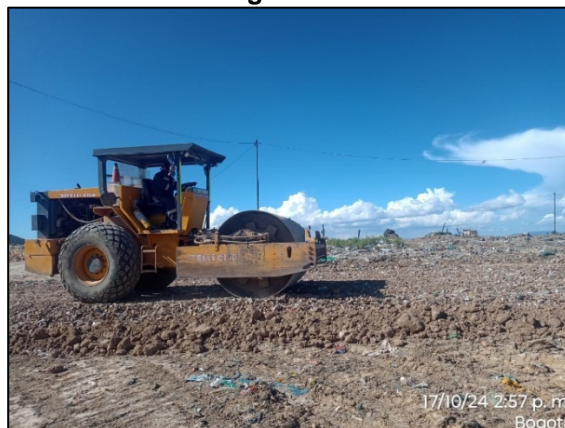
**Fotografía 28. Refuerzo de capa de rodadura con aplicación de agregado reciclado en circuito de ingreso y salida del frente de descargue.**

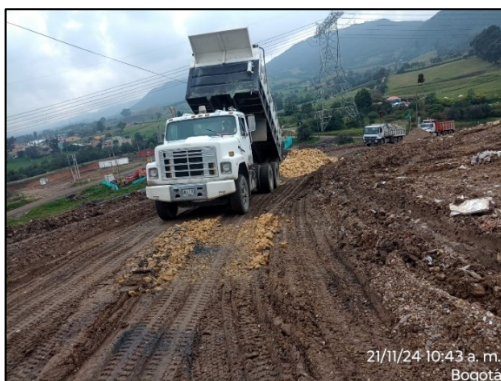
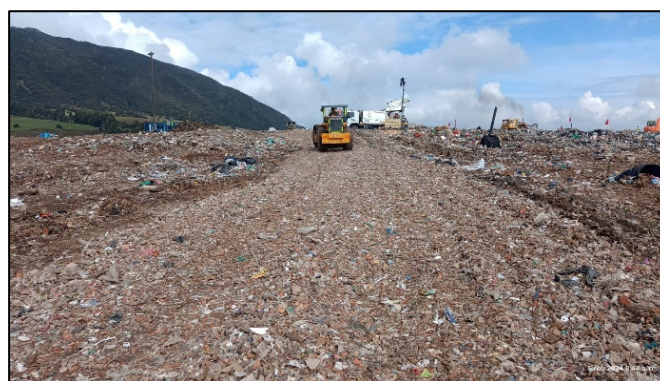
**Fotografía 29. Refuerzo de capa de rodadura con material triturado en piedra rajón de 4" a 6" (izquierda) y agregado seleccionado (derecha) en circuito de ingreso y salida del frente de descargue.**

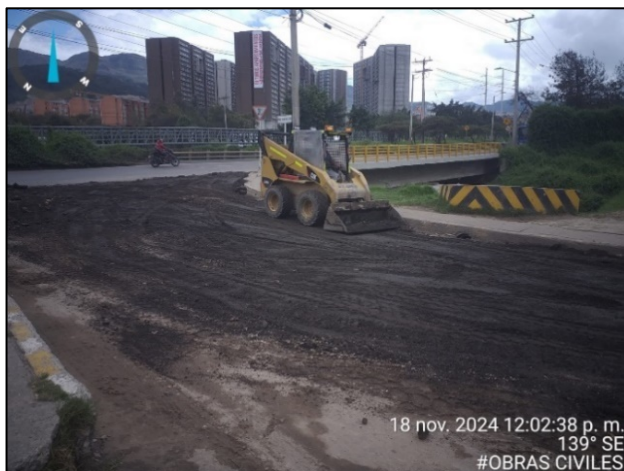
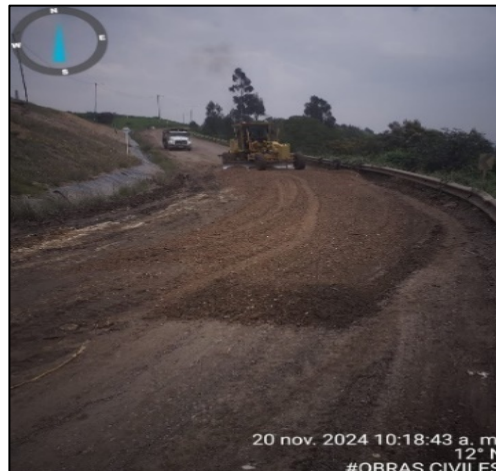
**Fotografía 30. Mantenimiento y refuerzo capa de rodadura con material fresado – Portería Principal (izquierda) y refuerzo de capa de rodadura con aplicación de agregado reciclado – Vía alterna sector Zona IV (derecha)**

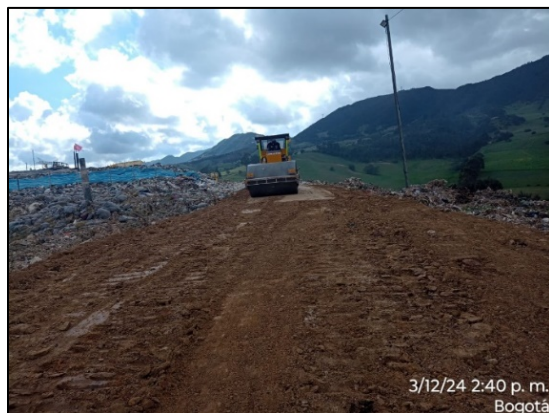
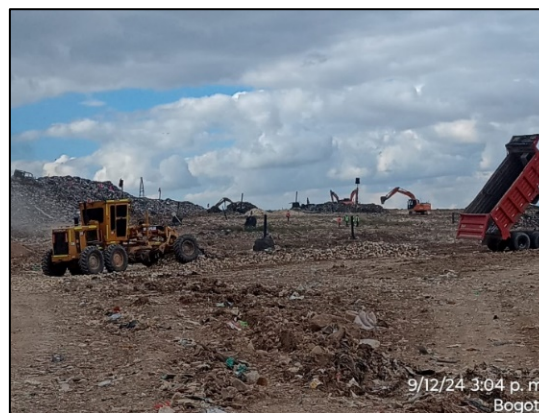
**Fotografía 31. Adecuacion de via para accezo a zona 8 – Frente de disposición (izquierda) y mantenimiento a capa de rodadura en vías operativas con triturado de 4" a 6" – Frente de disposicion (derecha)**

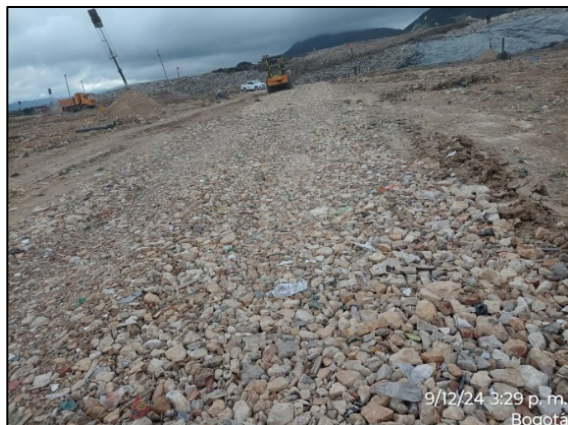
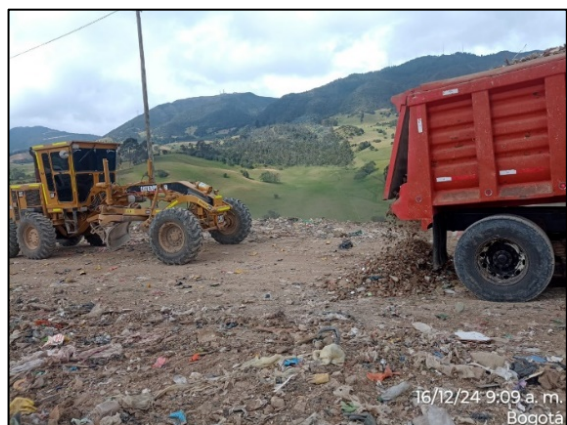
**Fotografía 32. Mantenimiento a capa de rodadura en vías operativas con triturado de 4” a 6” y RPCC – Frente de disposición.**

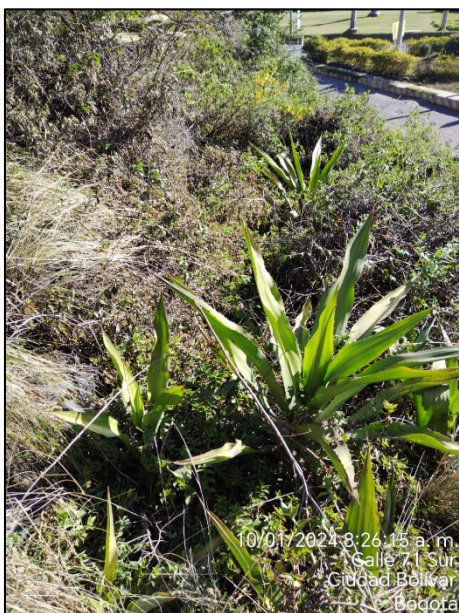
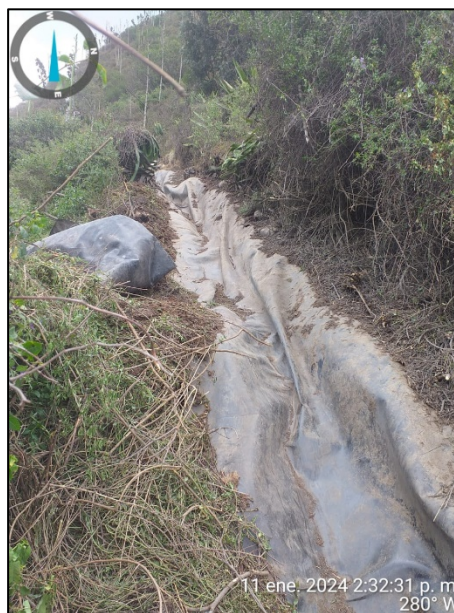
### Fotografía 33. Mantenimiento y recuperación cuneta portería Boyacá.

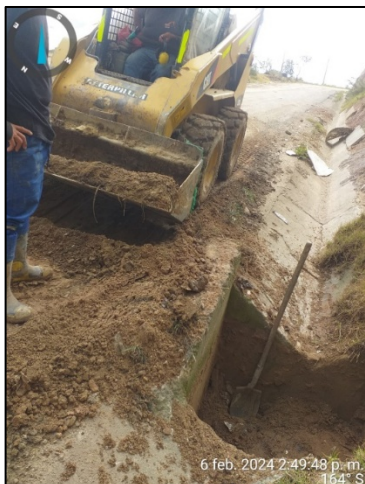
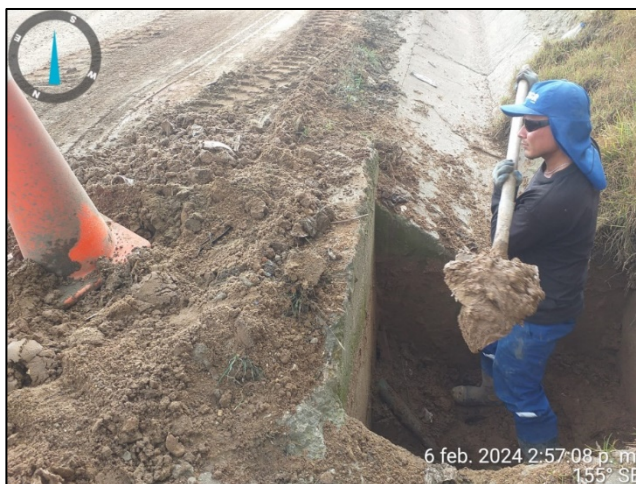
**Fotografía 34. Limpieza de caja de inspección de aguas lluvias frente al campamento principal**

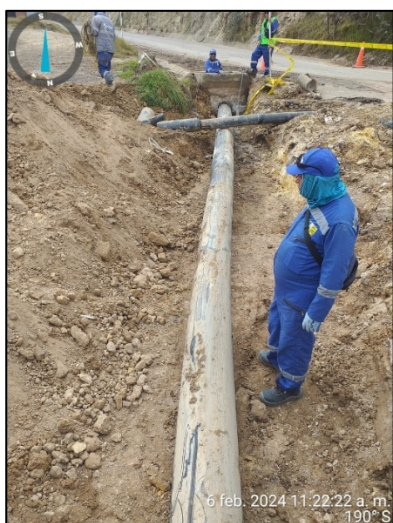
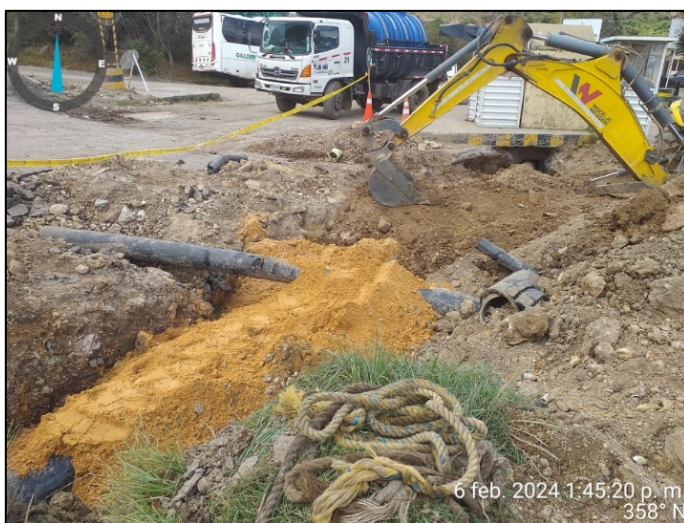
**Fotografía 35. Instalación de tubería PEAD de 14" como pasante de conducción de aguas lluvias frente del campamento principal**

- **Zona IV:** Instalación de doble tubería PEAD de 14" para conducción subterránea de aguas lluvias.
- **Puente Tierra:** Instalación de pasante de **50 metros lineales de tubería PEAD de 14"**, adyacente al acceso a la zona de descargue, para el manejo controlado de escorrentía superficial.
- **Vía Boyacá:** Limpieza integral de la cuneta perimetral en concreto ubicada en el tramo norte-sur, en el ingreso al relleno sanitario desde la Avenida Boyacá.

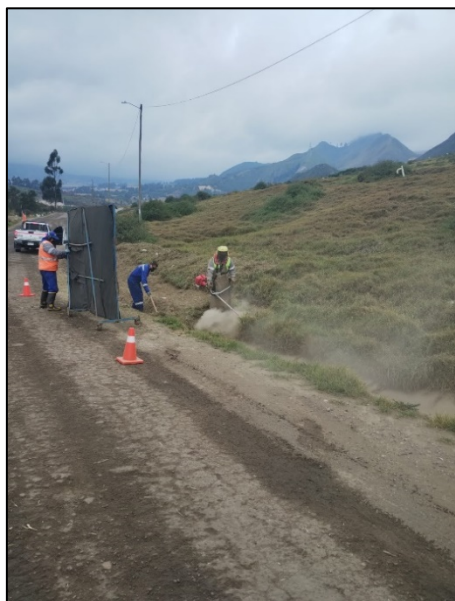
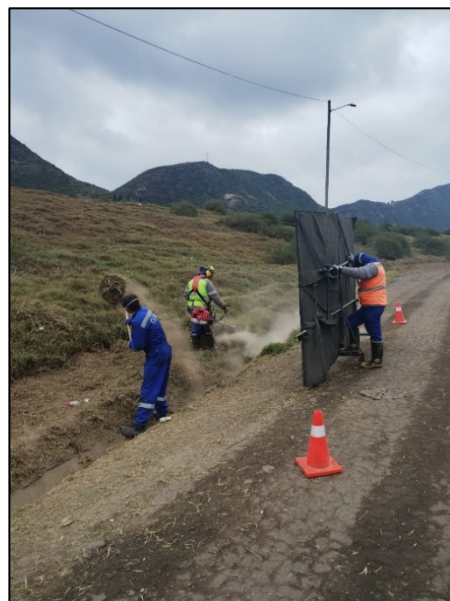
**Fotografía 36. Poda de pasto perimetral y limpieza de cunetas sobre la vía alterna costado derecho – Zona IV.**

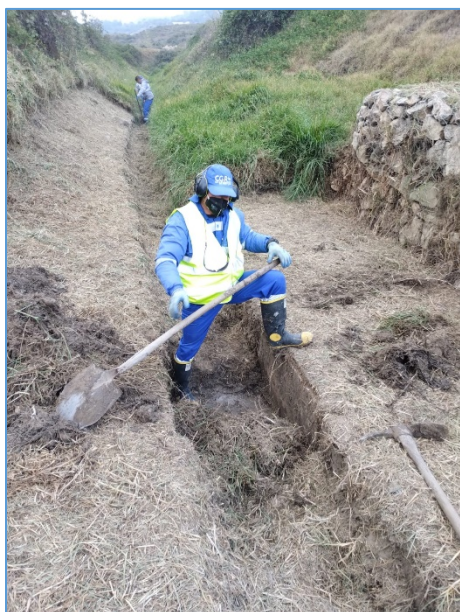
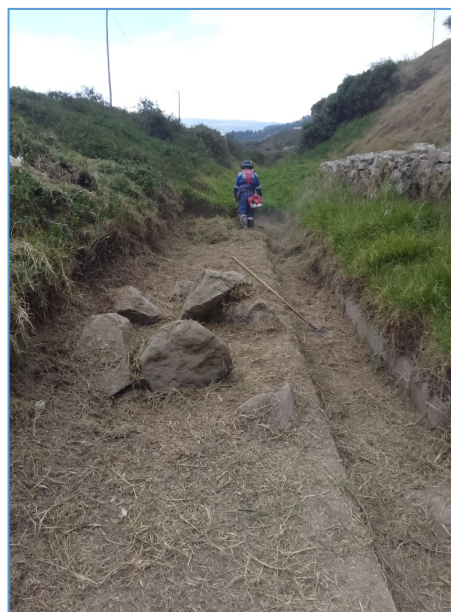
**Fotografía 37. Poda de pasto perimetral y limpieza de cunetas en concreto reforzado correspondientes al sector de Zona IV.**

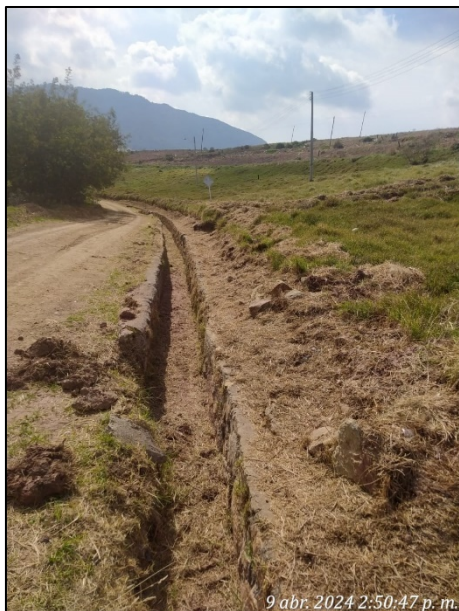
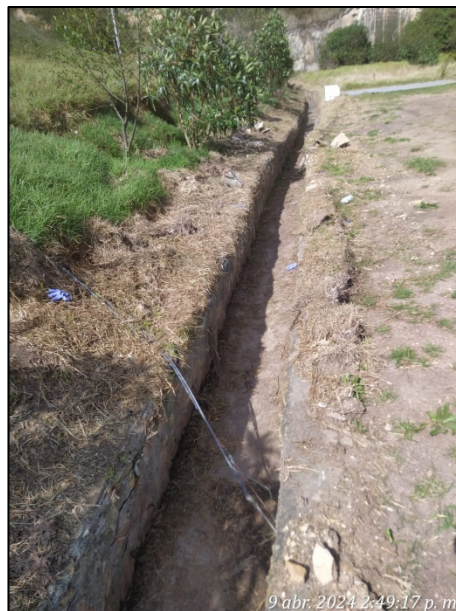
**Fotografía 38. Poda de pasto perimetral y limpieza de cunetas sobre la vía alterna costado derecho – Zona IV.**

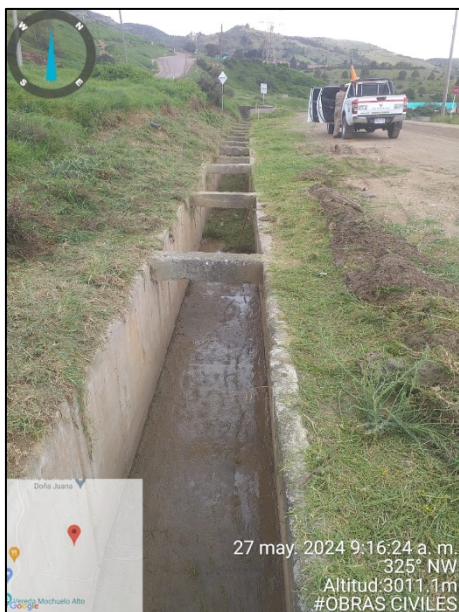
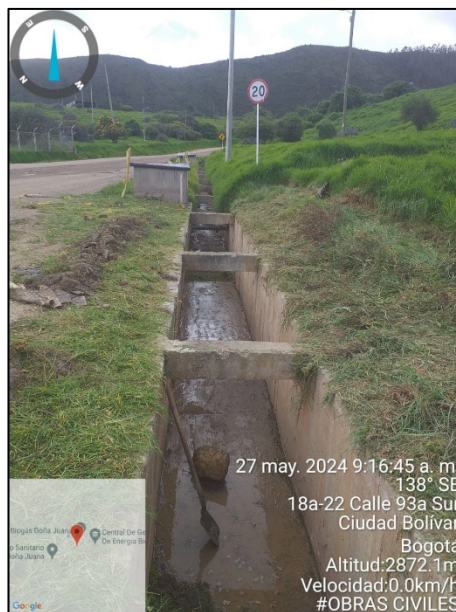
**Fotografía 39. Poda de pasto perimetral y limpieza de canales en concreto correspondientes al sector de Optimización Fase I**

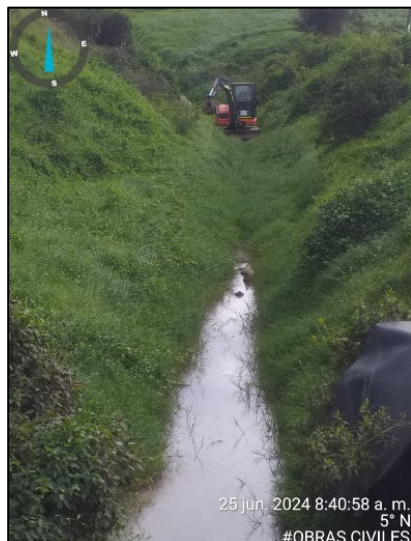
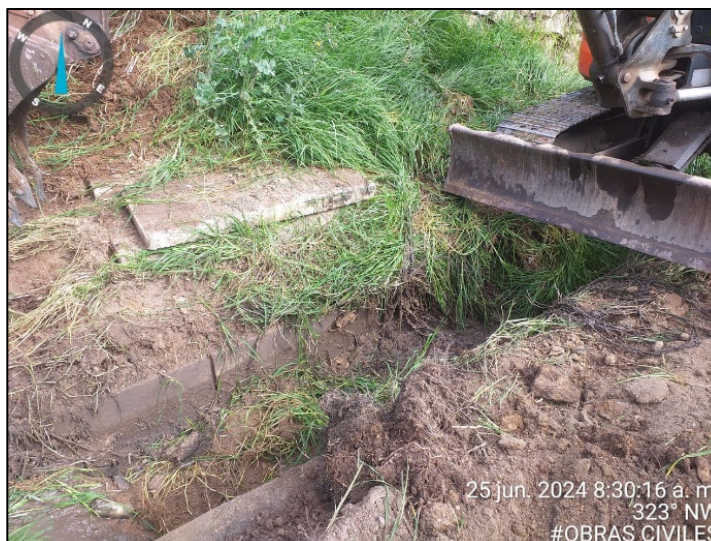
**Fotografía 40. Limpieza de cuneta de agua lluvia con miniexcavadora – Zona IV**

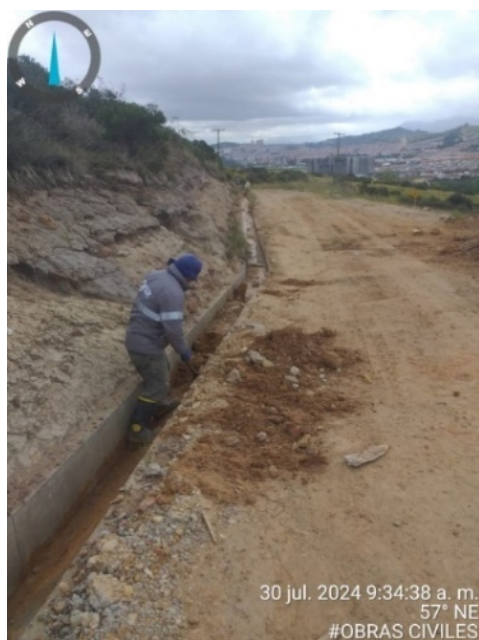
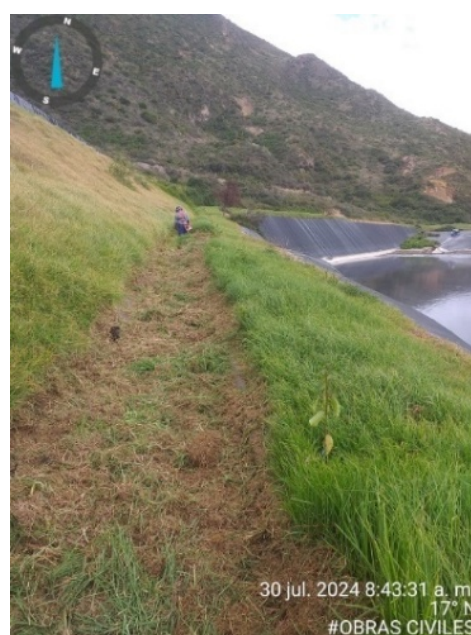
**Fotografía 41. Limpieza de canales de aguas lluvias correspondientes a bermas del talud de Poste 53 (izquierda) y poda de pasto perimetral de cunetas revestidas en geomembrana en el sector de Celda VI (derecha)**
