**Asunto: Entrega de Concepto de la Auditoría Externa de Gestión y Resultados -AEGR para el Centro de Gerenciamiento de Residuos año 2024**

# **INFORME DE AUDITORÍA EXTERNA DE GESTIÓN Y RESULTADOS**

## **INFORME ADMINISTRATIVO. COMERCIAL. FINANCIERO Y TÉCNICO OPERATIVO**

**CGR DOÑA JUANA S.A. E.S.P.**

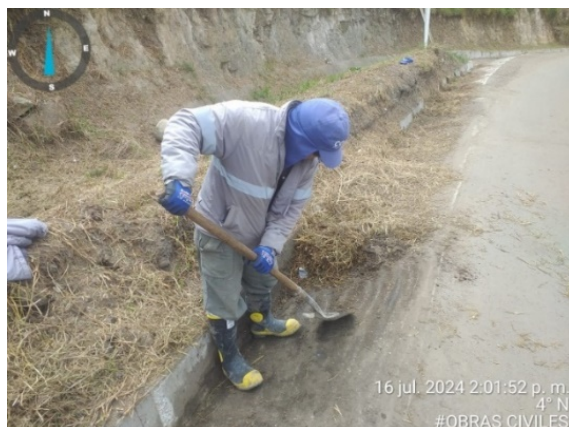
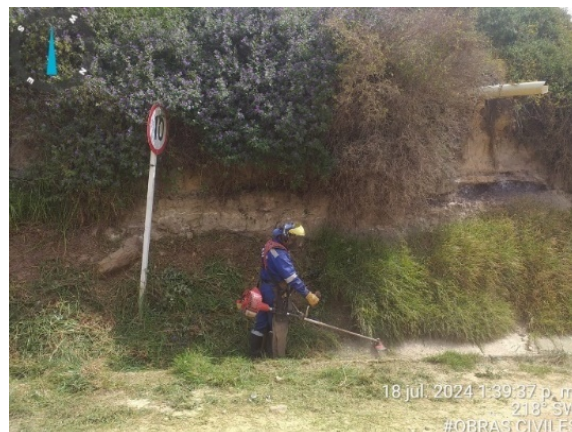
**Fotografía 42. Retiro de pasto de poda de las cunetas perimetrales de la vía principal (izquierda) y Poda de pasto perimetral en cunetas correspondiente a la vía de acceso a la PTL (derecha).**

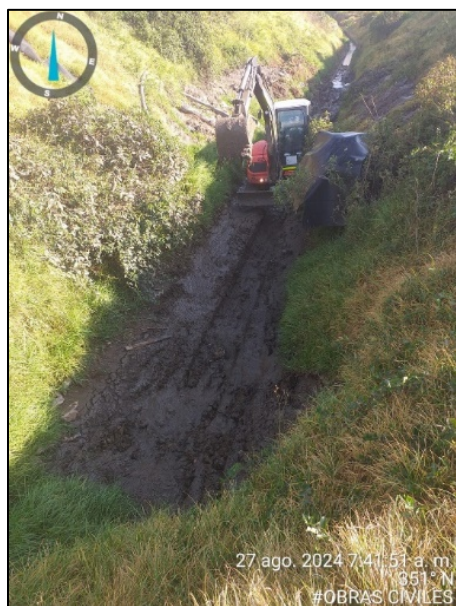
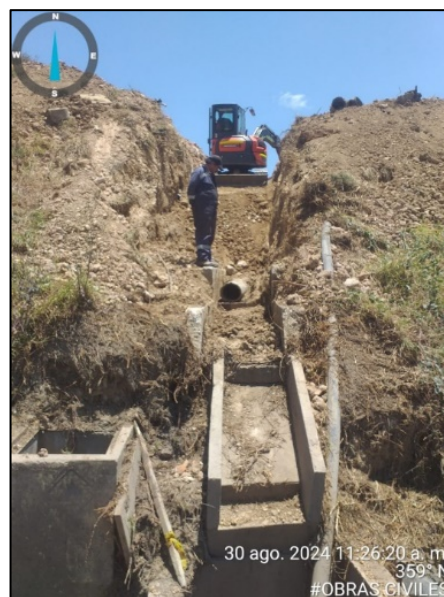
**Fotografía 43. Recuperación de canal de aguas lluvias en el sector de Zona IV**

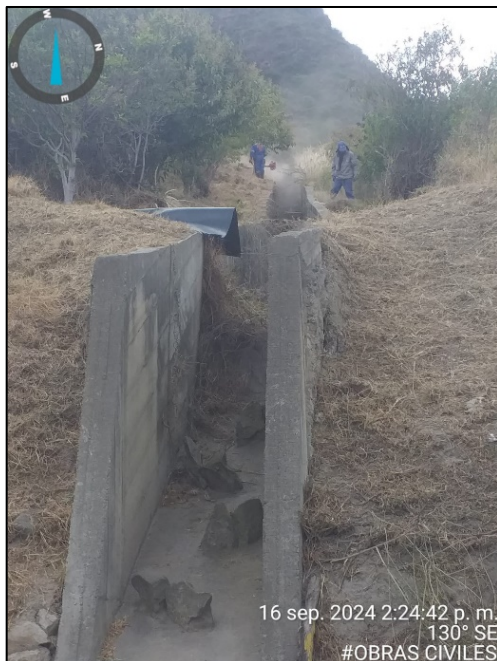
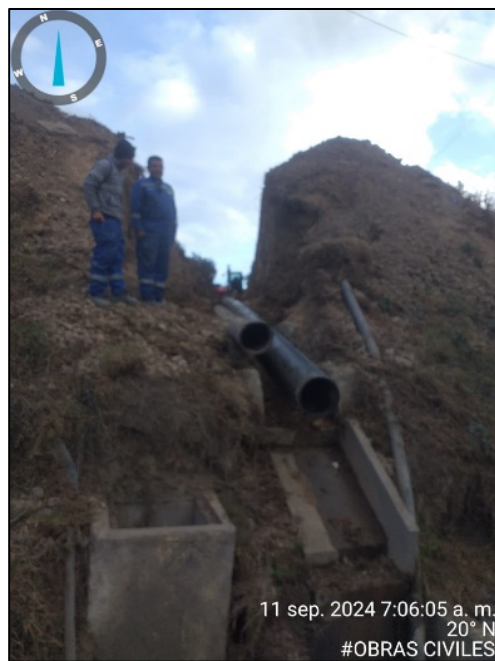
**Fotografía 44. Mantenimiento y limpieza de canal de aguas lluvias en concreto ubicado en Zona IV (izquierda) y Recuperación de canal de aguas lluvias en el sector de Zona IV (derecha)**

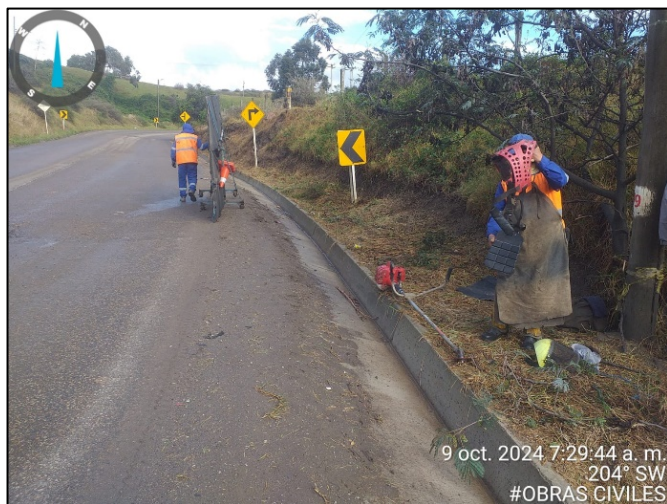
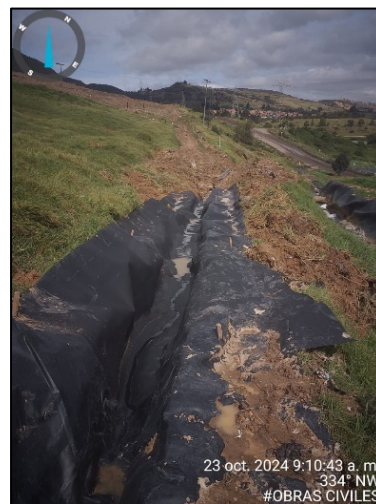
**Fotografía 45. Mantenimiento y limpieza de canal de aguas lluvias en concreto ubicada entre SBR y Campamento principal (izquierda) y Mantenimiento y limpieza de cuneta en geomembrana – Optimización Fase 1 (derecha)**

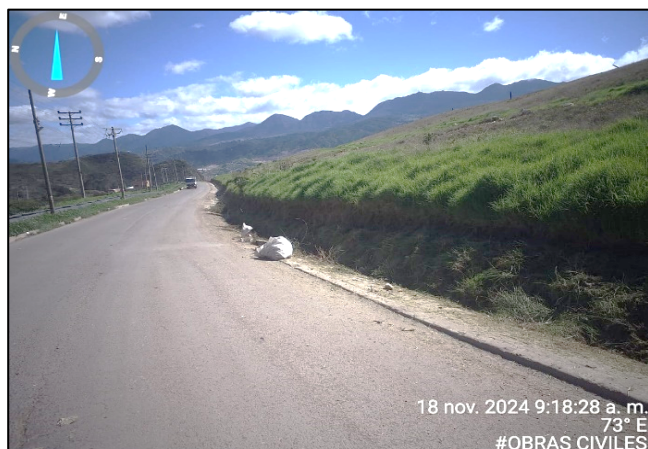
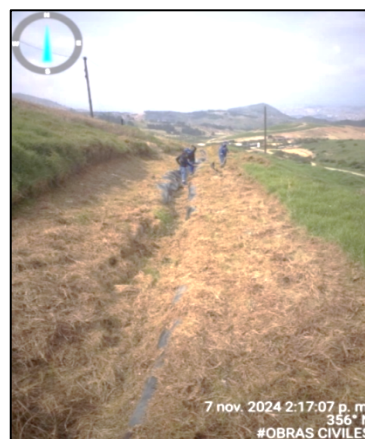
**Fotografía 46 Mantenimiento y limpieza de cuneta de aguas lluvias perimetral en concreto ubicada entre la planta del SBR - la planta de Biogás (izquierda) y Poda de pasto perimetral y limpieza de cuneta de aguas lluvias revestida en geomembrana, paralela al canal abierto de la conducción de lixiviados entre caseta No. 2 y la caja No. 5 – Zona de Optimización Fase 1 (derecha)**

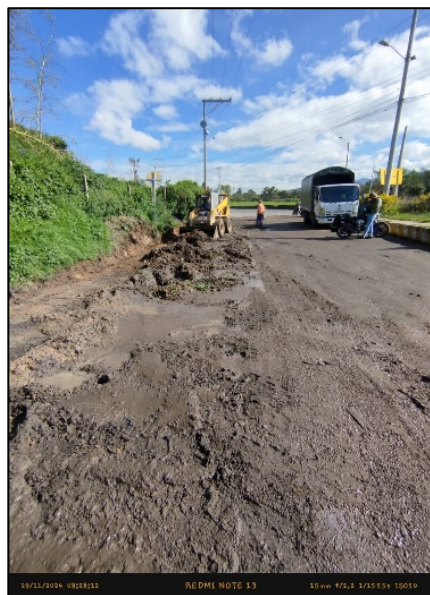
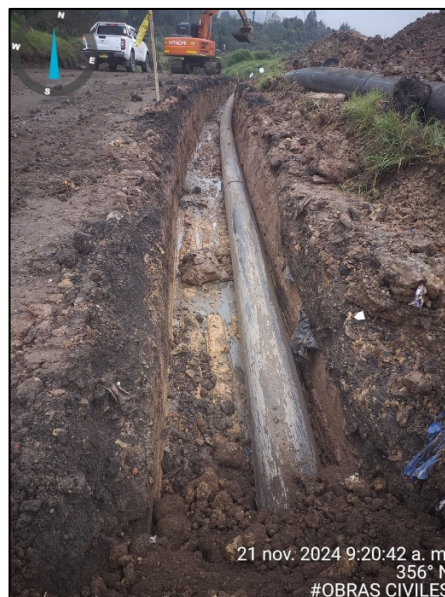
**Fotografía 47. Limpieza en canal de aguas lluvias sobre la avenida Boyacá – sector Portería Principal (izquierda) e instalacion de un pasante de 50 metros lineales en tubería PEAD de 14” para el manejo de aguas lluvias. – Entrada al frente de disposición – Sector Puente Tierra (derecha).**

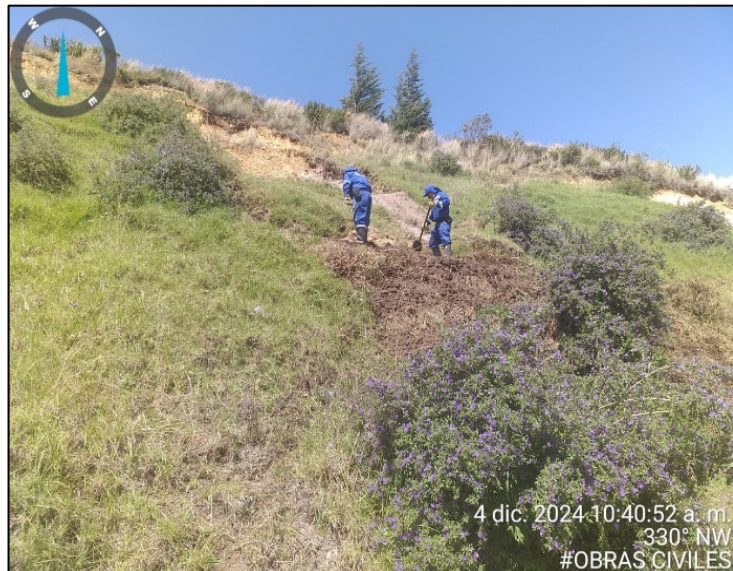
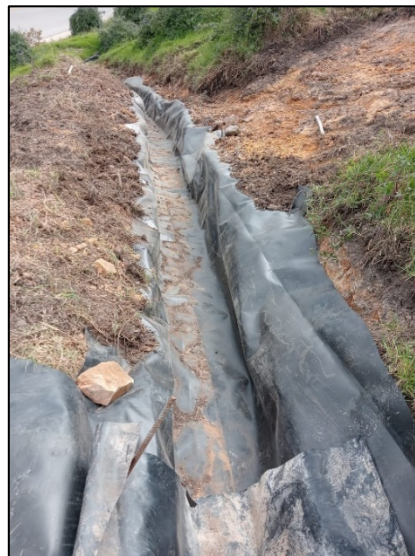
**Fotografía 48. Limpieza de cuneta aguas lluvias en geomembrana que está ubicada en zona 4**

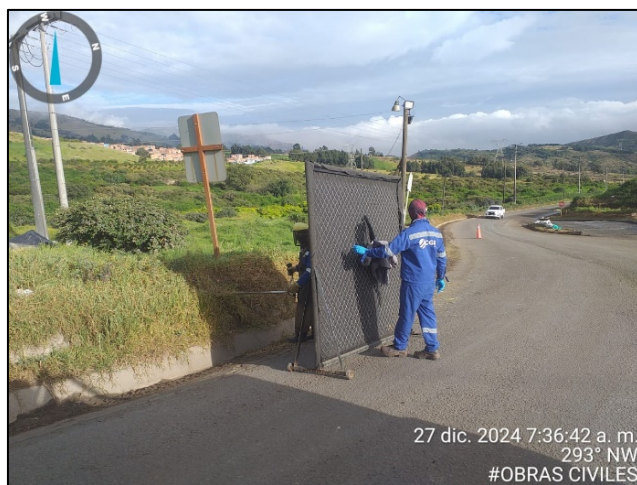
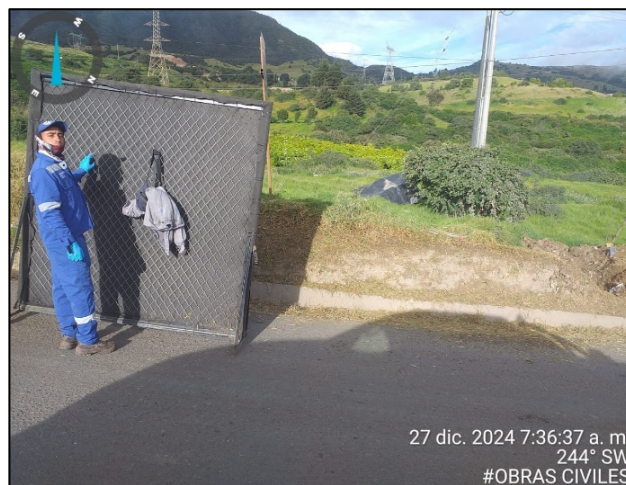
**Fotografía 49. Poda y limpieza de cuneta aguas lluvias en la vía principal entre SBR y Biogas**

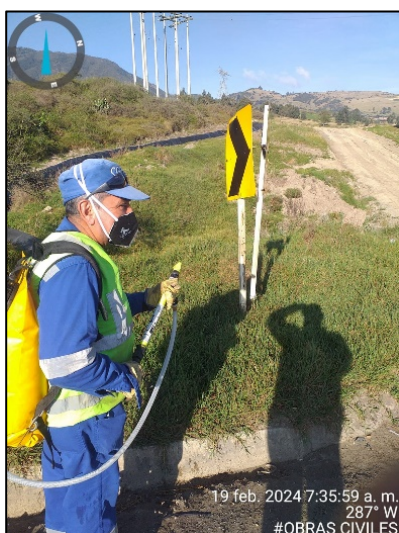
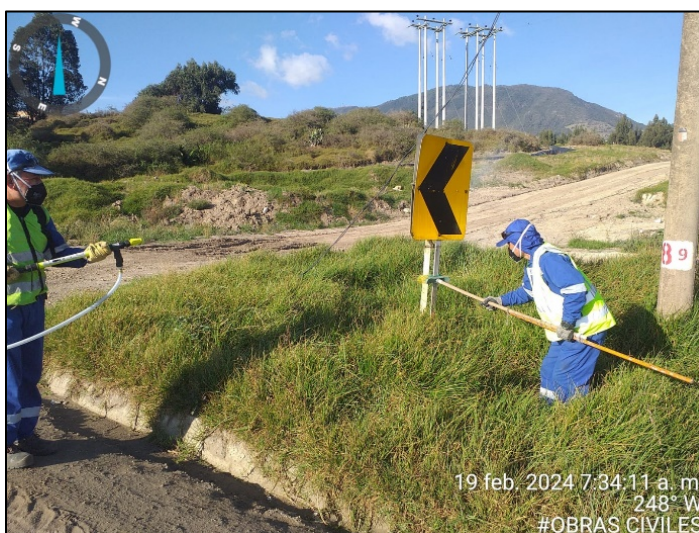
#### Fotografía 50. Mantenimiento y lavado de señalización vertical vía principal

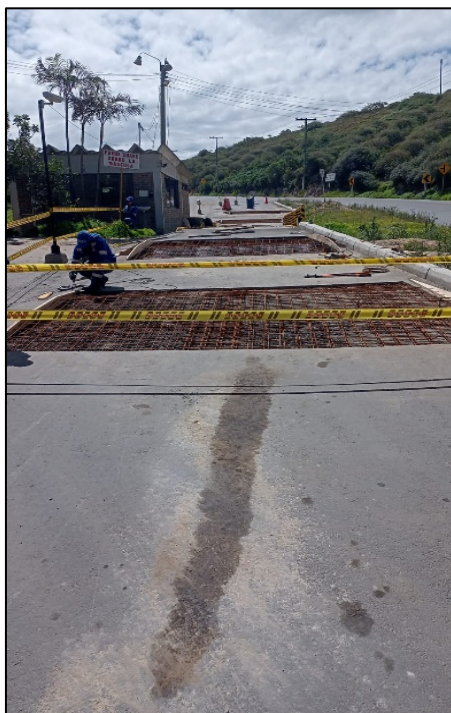
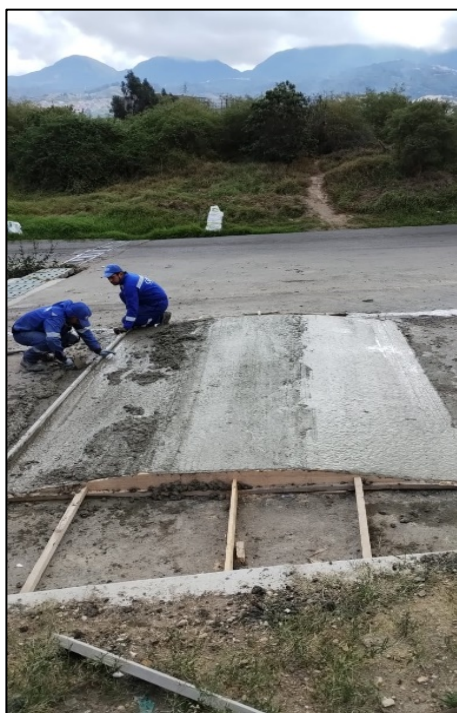
**Fotografía 51. Construcción de reductores de velocidad en la báscula de salida**

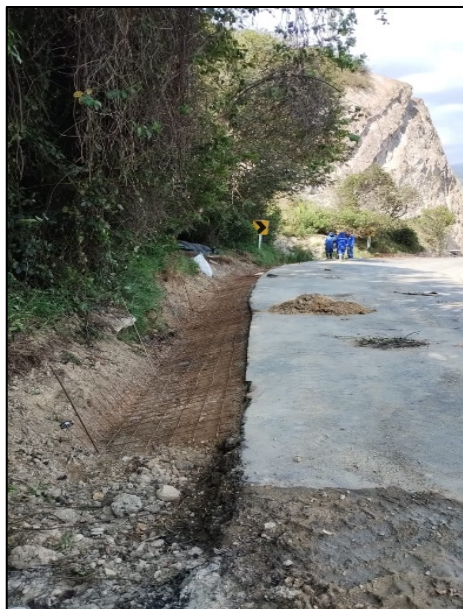
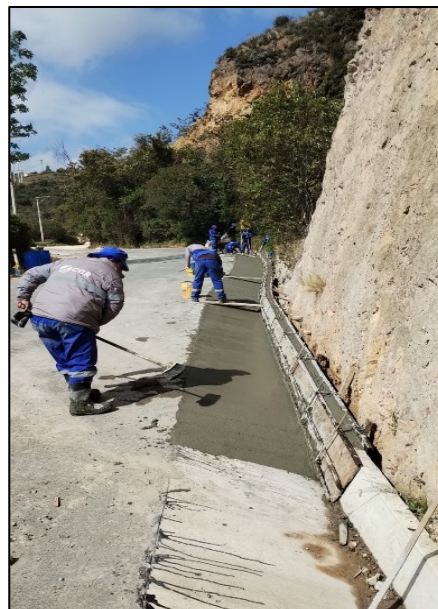
**Fotografía 53. Construcción de cunetas perimetrales en concreto reforzado en el tramo entre las abscisas K2+150 y K2+205 costado derecho**

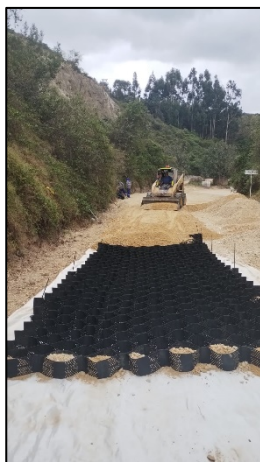
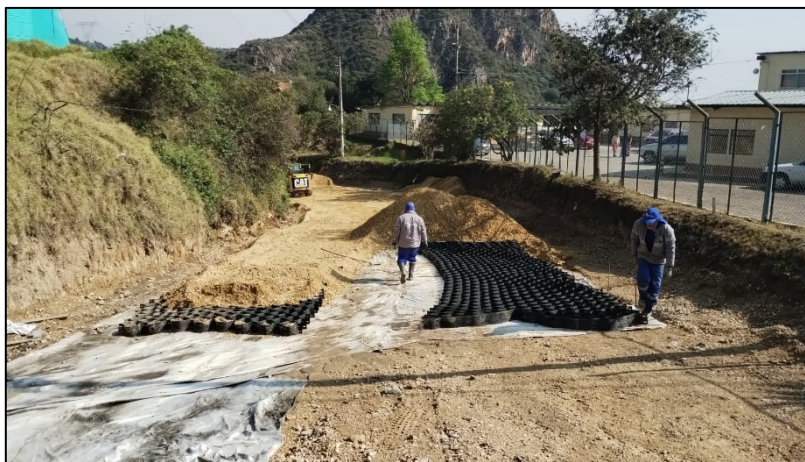
**Fotografía 54. Instalación de geocelda en el K2+437 hasta el K2+460 en ambos costados.**

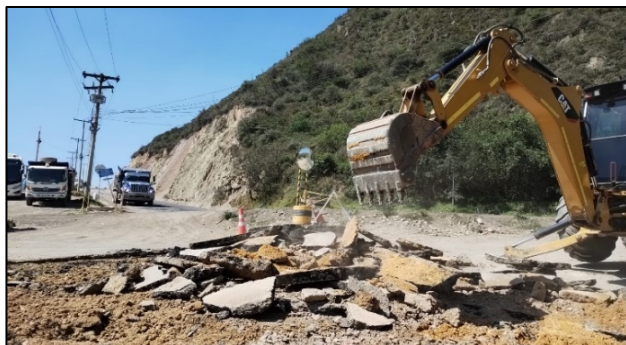
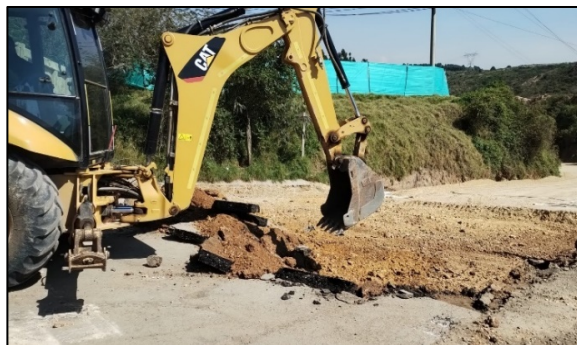
**Fotografía 55. Demolición y retiro de la carpeta asfáltica existente entre las abscisas K2+440 y K2+460**

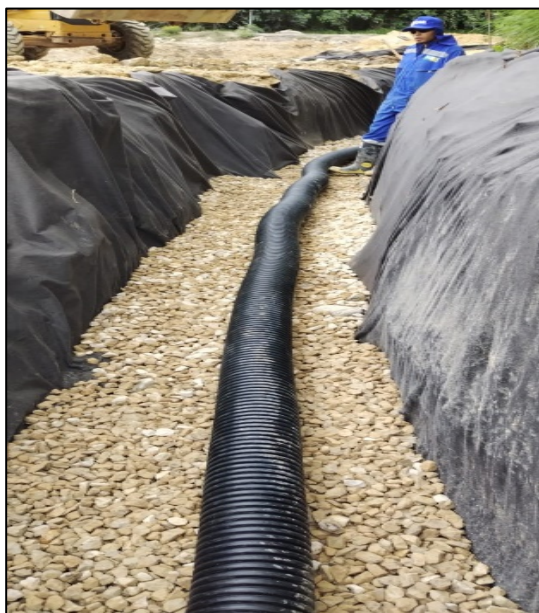
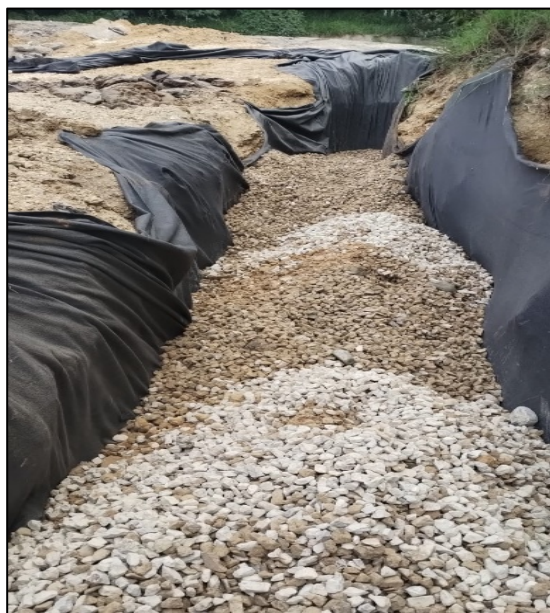
**Fotografía 56. Construcción de subdrén entre las abscisas K2+240 y K2+270 - costado derecho**

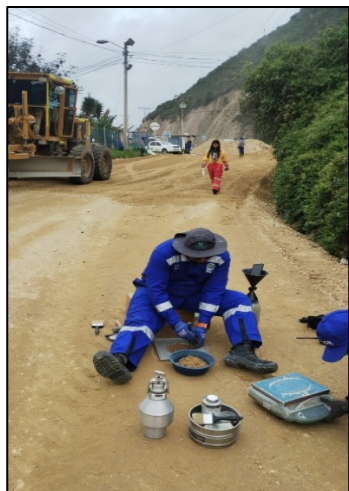
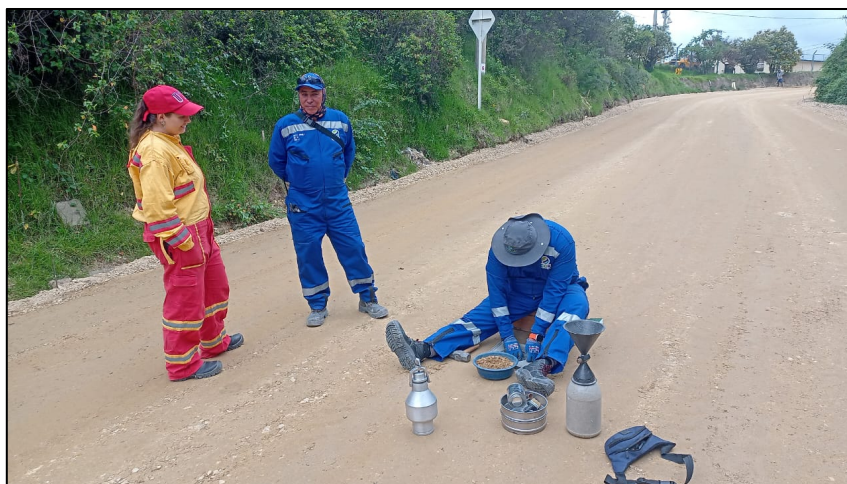
**Fotografía 57. Toma de densidades para liberación de base granular entre las abscisas K2+315 y K2+470**

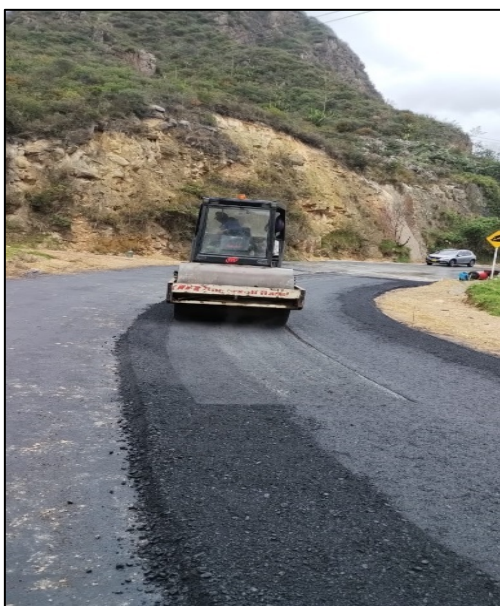
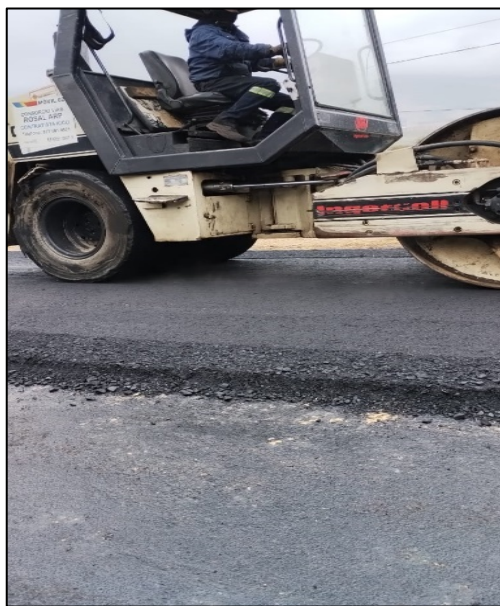
**Fotografía 58. Compactación de capa de rodadura entre las abscisas K2+210 y K2+260**

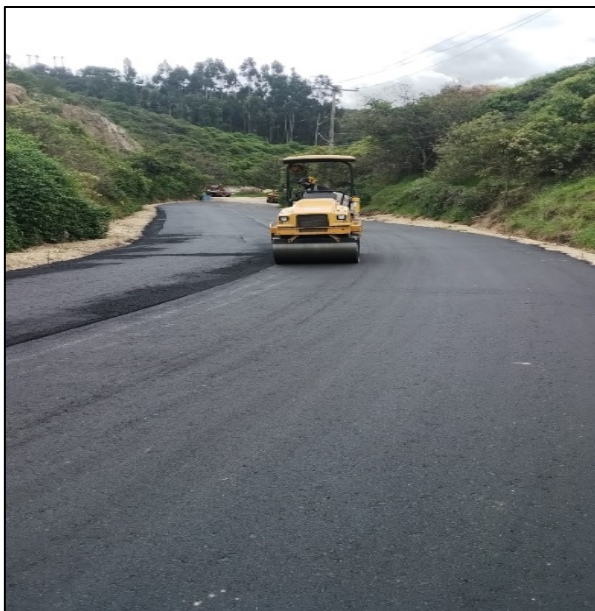
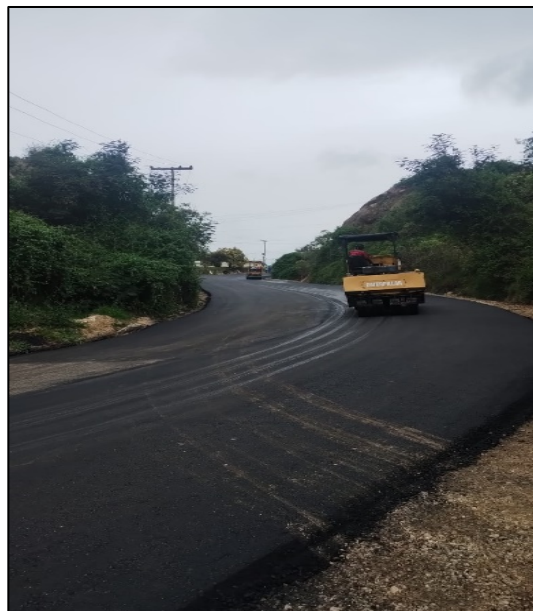
**Fotografía 59. Compactación de capa de rodadura entre las abscisas K2+315 y K2+460 en ambos carriles y desde el K2+460 al K2+480 en el costado derecho**

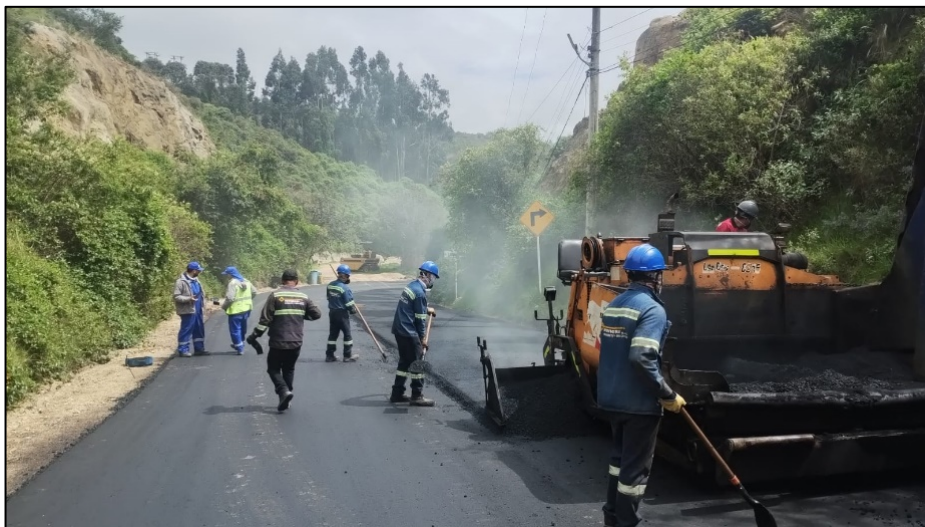
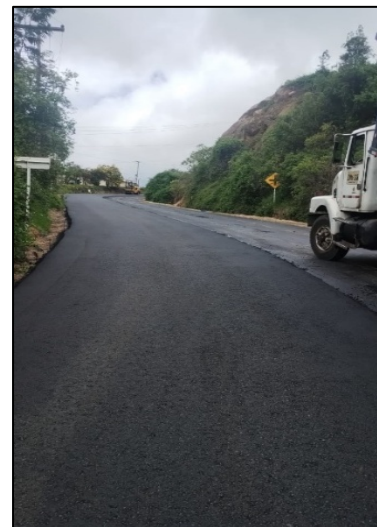
**Fotografía 60. Extendido de capa de rodadura entre las abscisas K2+315 y K2+460 en ambos carriles y desde el K2+460 al K2+480 en el costado derecho.**

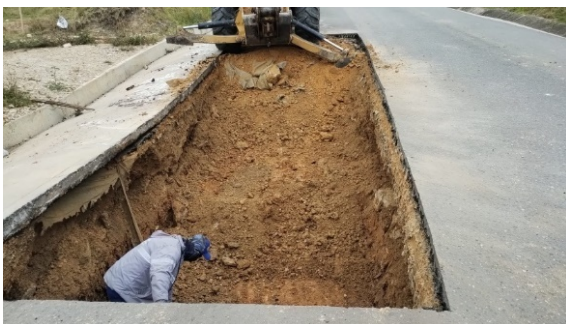
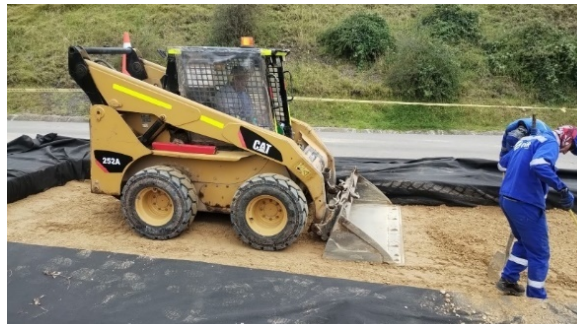
**Fotografía 61. Excavación para arreglo de fallo ubicado en el carril de salida de la abscisa K1+330 (izquierda) y Compactación de base granular en reparación de pavimento en calidad de garantía sobre la abscisa K1+330 (derecha)**

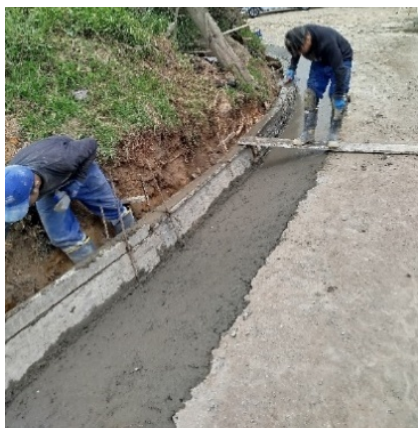
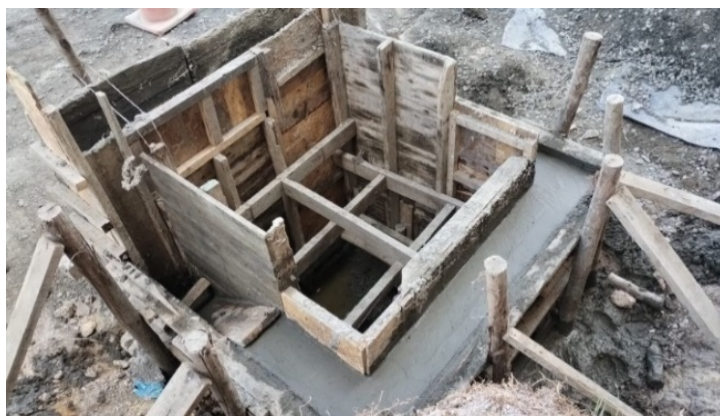
**Fotografía 62. Fundida en concreto para construcción de cunetas perimetrales en el tramo entre las abscisas K2+200 y K2+480- costado derecho (izquierda) y construcción de poceta en concreto reforzado para recolección de aguas lluvias de las cunetas y entrega a la red en tubería corrugada de 15" de diámetro que entrega su caudal a los descoles de la vía principal en el sector de la portería principal – K0+110 costado derecho (Derecha)**

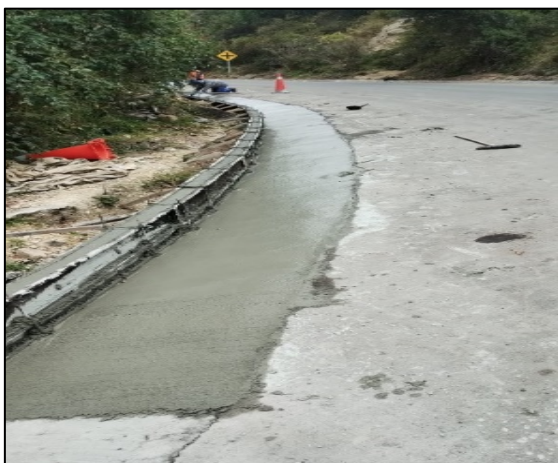
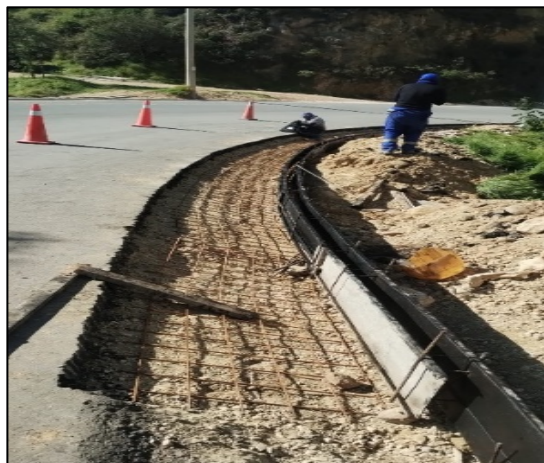
**Fotografía 63. Construcción de cunetas desde el K2+230 hasta el K2+370 – costado izquierdo (izquierda) Conformación de terreno e instalación de acero de refuerzo para construcción de cuneta perimetrales en el tramo entre las abscisas K2+210 al K2+400 - costado izquierdo (derecha)**

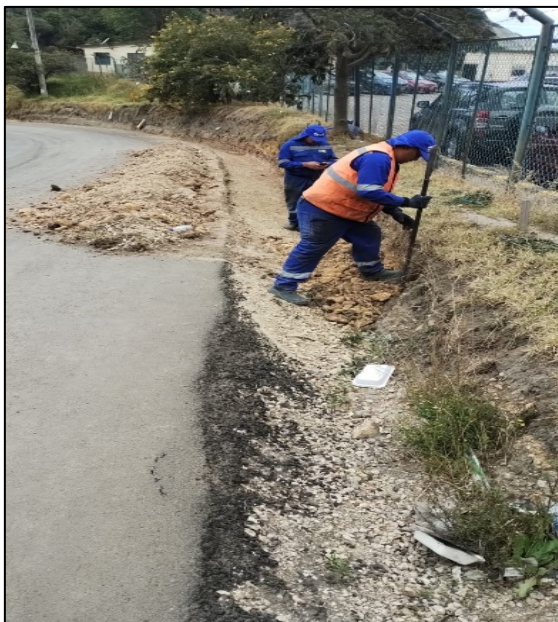
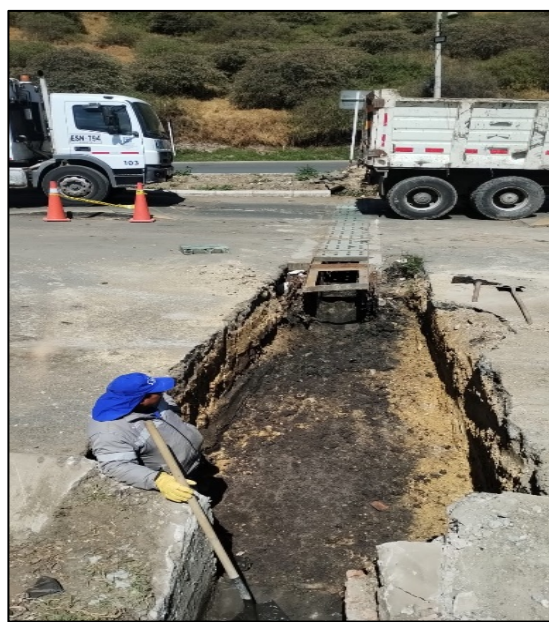
**Fotografía 64. Conformación de terreno para construcción de cunetas en el tramo entre las abscisas K2+210 al K2+400 - costado izquierdo (izquierda) y demolición y excavación para reposición de cárcamo de aguas lluvias en la báscula de emergencia (derecha)**

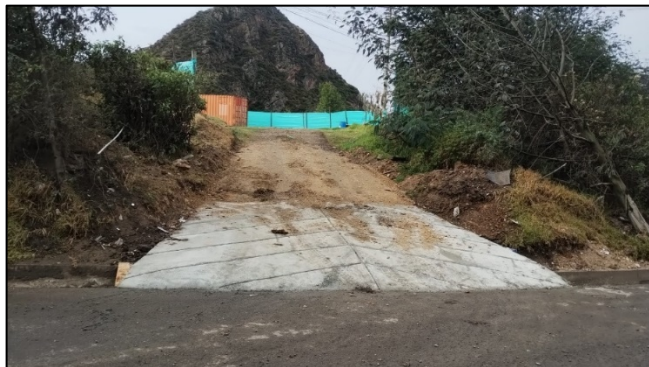
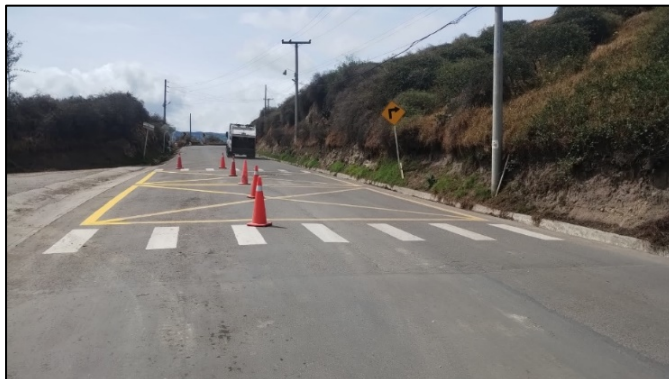
**Fotografía 65. Construcción de rampa de acceso en concreto reforzado para ingresar al acopio de tubería en la abscisa K2+480 (izquierda) y Demarcación y pintura de señalización horizontal para paso peatonal en desvío hacia la PTL (derecha).**

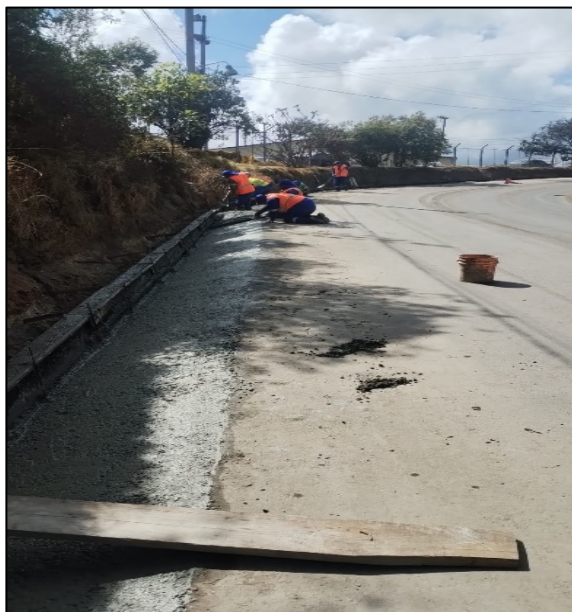
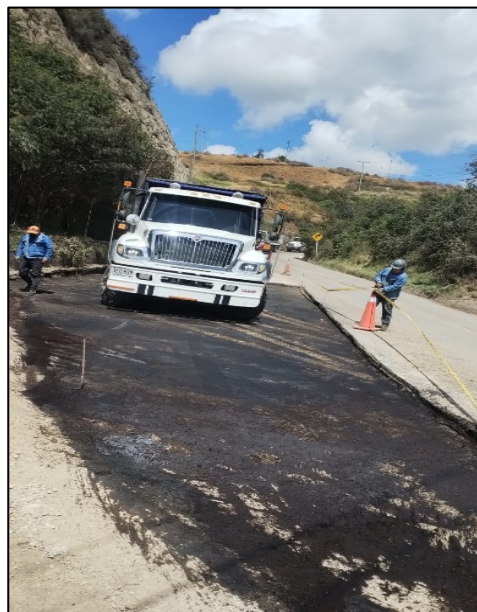
**Fotografía 66. Construcción de cunetas perimetrales en concreto reforzado entre el K2+370 y K2+445 – costado izquierdo (izquierda) e Instalación de mezcla asfáltica frente al campamento principal entre el K2+455 al K2+480 (derecha)**

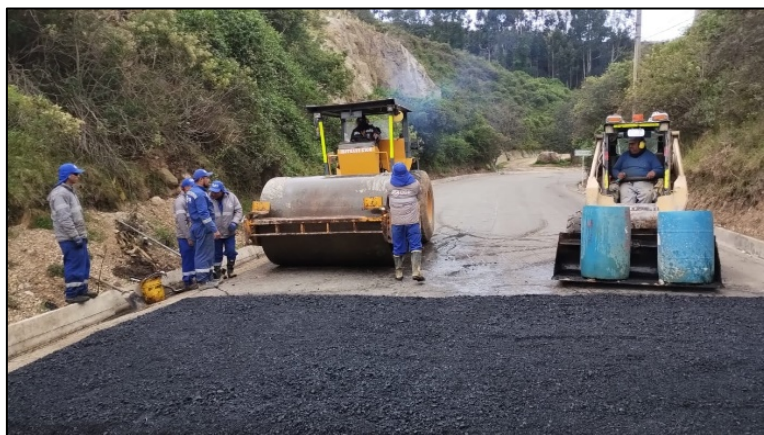
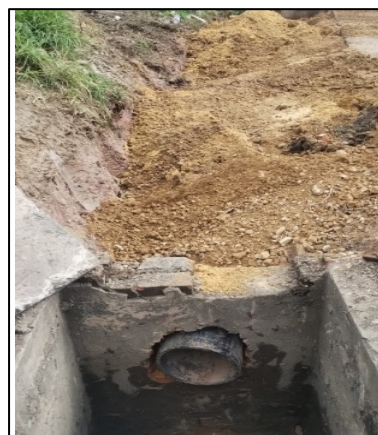
**Fotografía 68. Construcción de dos reductores de velocidad en el sector aledaño al campamento principal (Izquierda) e Instalación de tubería de descole perteneciente al cárcamo de aguas lluvias - Basculas de salida (derecha)**

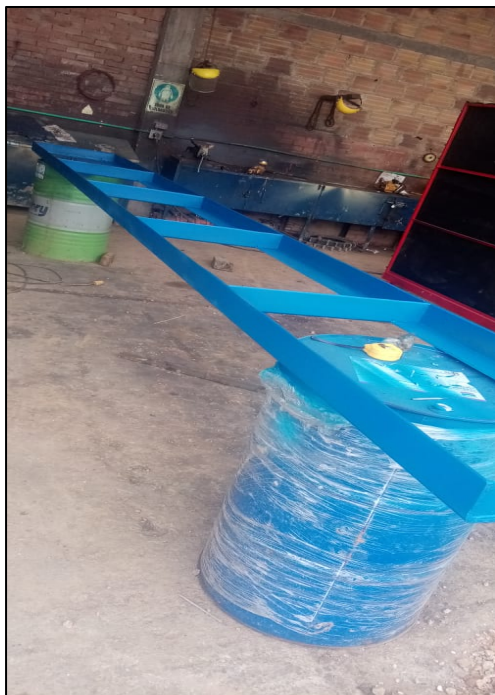
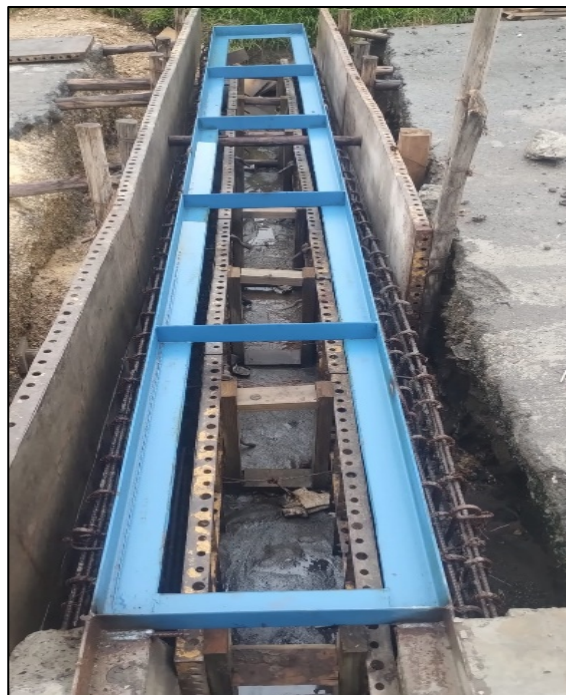
**Fotografía 69. Construcción e instalación de marco para rejillas del cárcamo – Bascula de salida.**

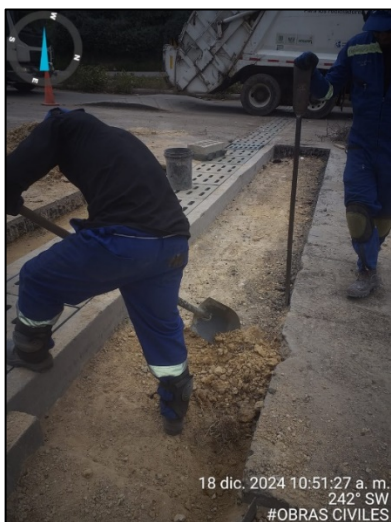
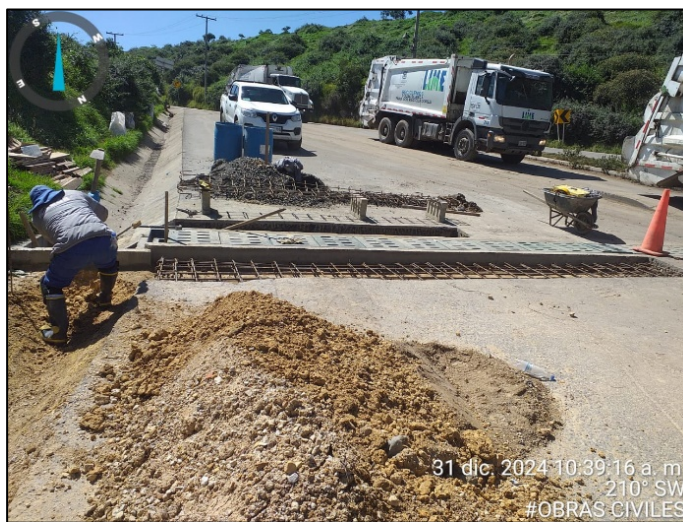
**Fotografía 70. Construcción placa en concreto reforzado para acceso al cárcamo.**

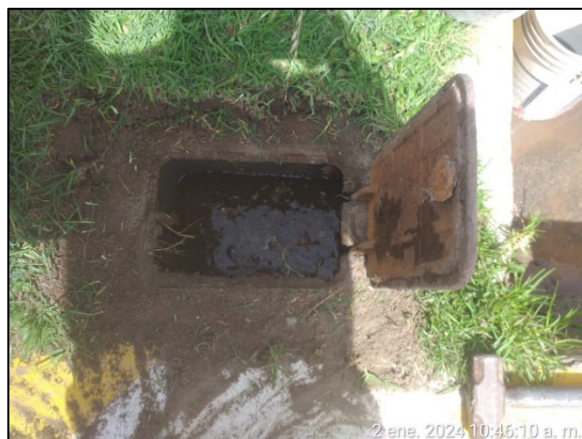
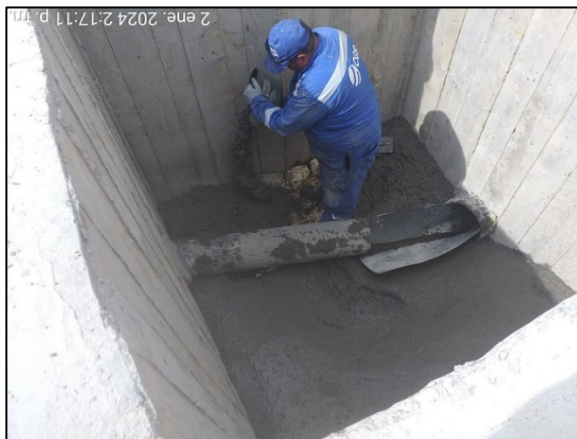
**Fotografía 71. Mantenimiento red hidráulica en bascula de entrada (izquierda) y construcción de cañuela en caja de paso perteneciente al sistema de conducción de lixiviado (derecha).**

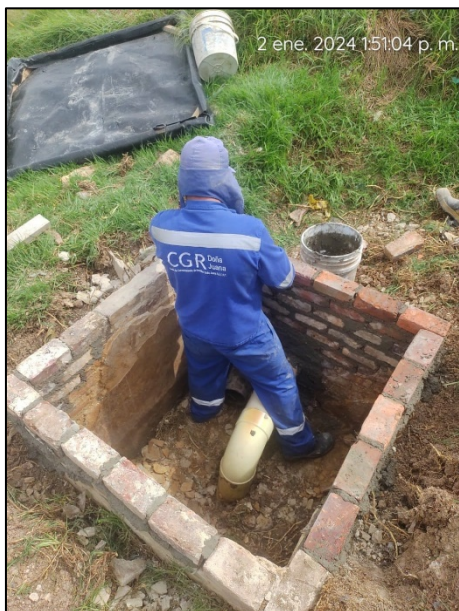
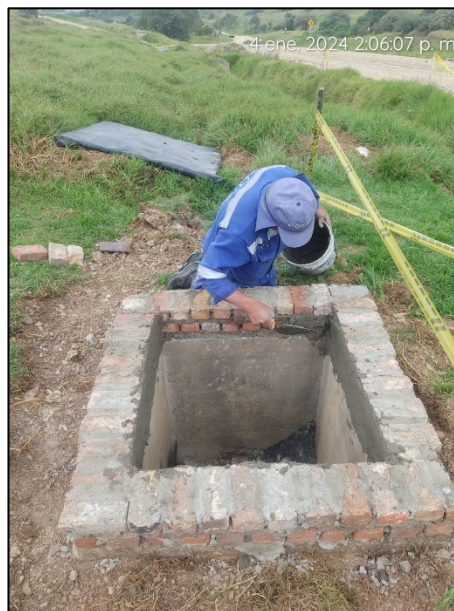
**Fotografía 72. Mantenimiento a cajas de lixiviados ubicadas en Zona I Área 2.**

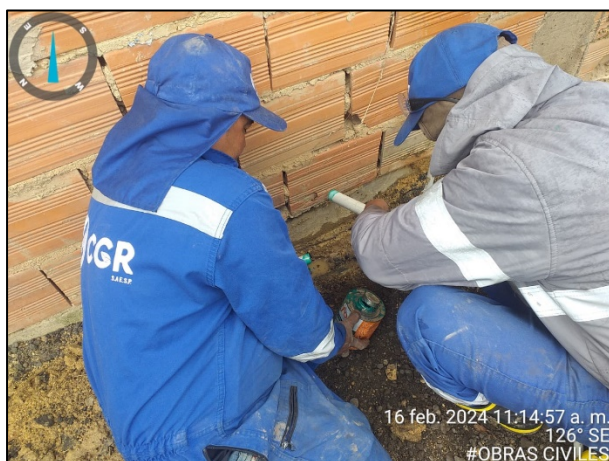
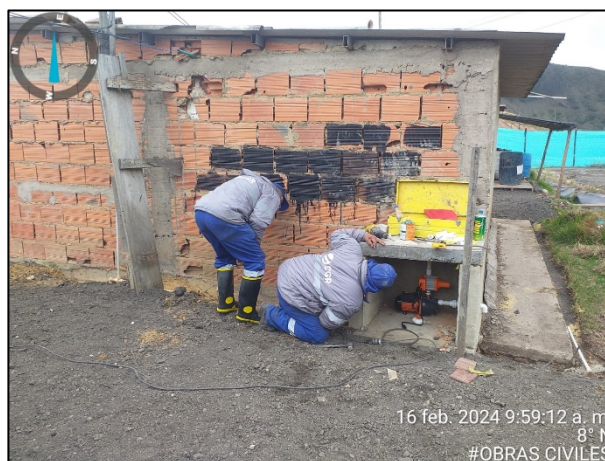
**Fotografía 73. Instalación de sistema de presurización de suministro de agua la red hidráulica de la batería de baños y la cocineta ubicados en el campamento de Zona VIII.**

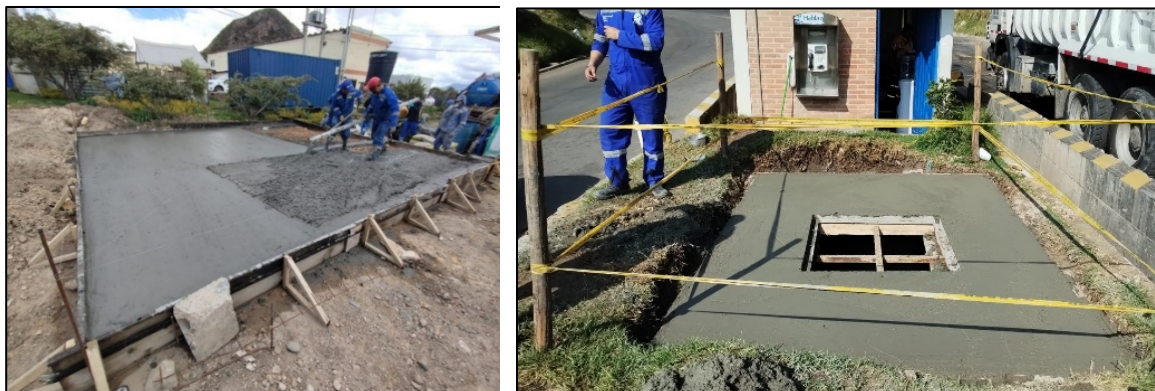
**Fotografía 74. Construcción de placa para instalación de estructura prefabricada oficinas – UTIDJ dentro del campamento principal (izquierda) y construcción de tapa en concreto reforzado de pozos sépticos en la báscula de entrada (derecha).**

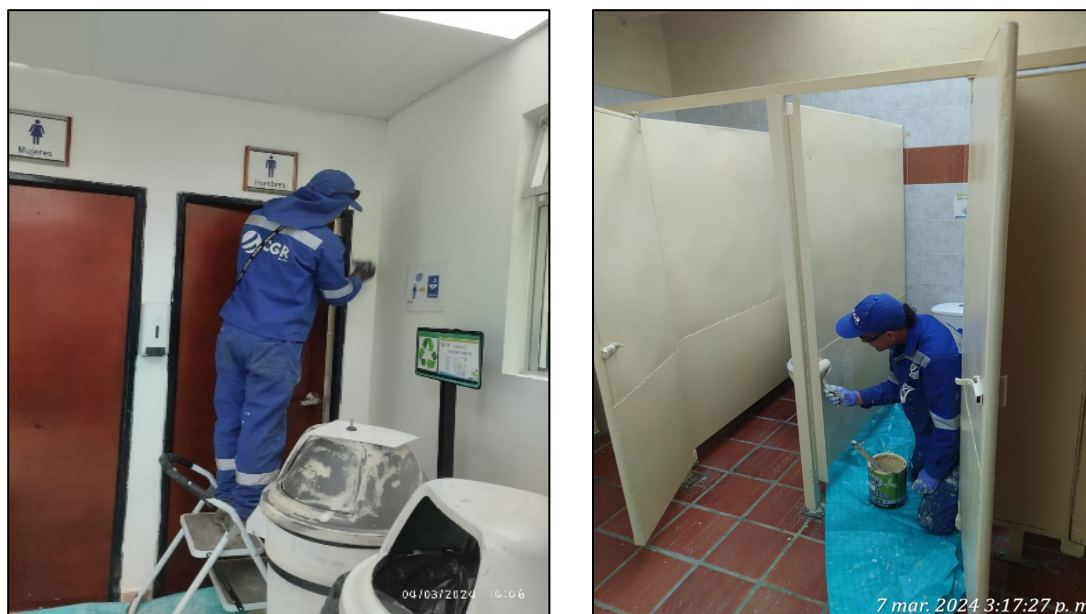
**Fotografía 75. Trabajos de resane y pintura en zona de recepción, sala de juntas y otras oficinas del campamento principal (izquierda) y Pintura de divisiones metálicas en unidades sanitarias del vestidor de hombres- campamento principal (derecha)**

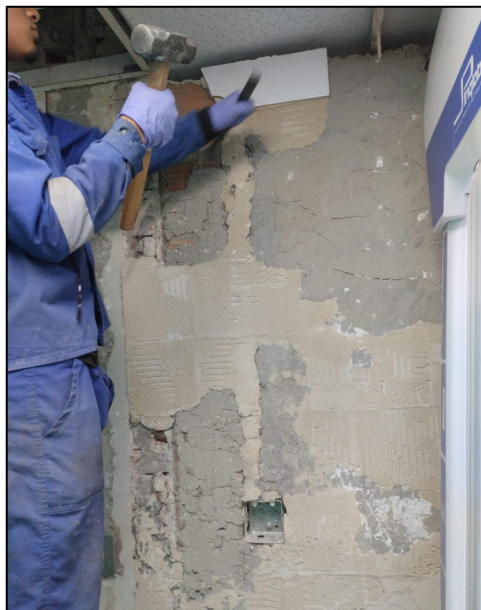
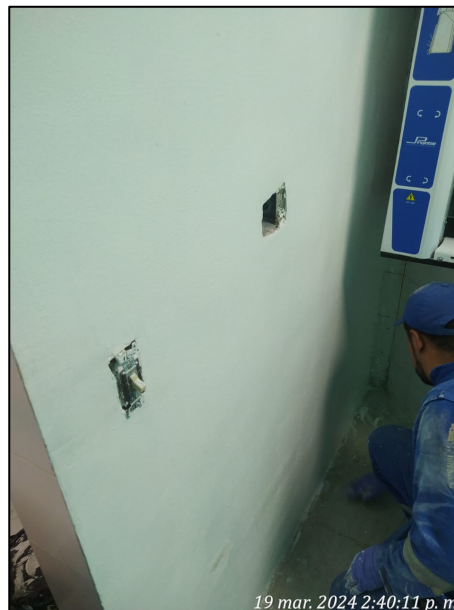
**Fotografía 77. Trabajos de resane y pintura en instalaciones del laboratorio – Planta de Tratamiento de Lixiviados.**

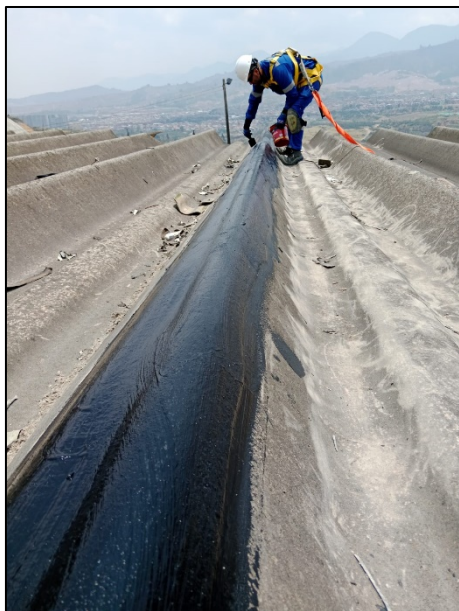
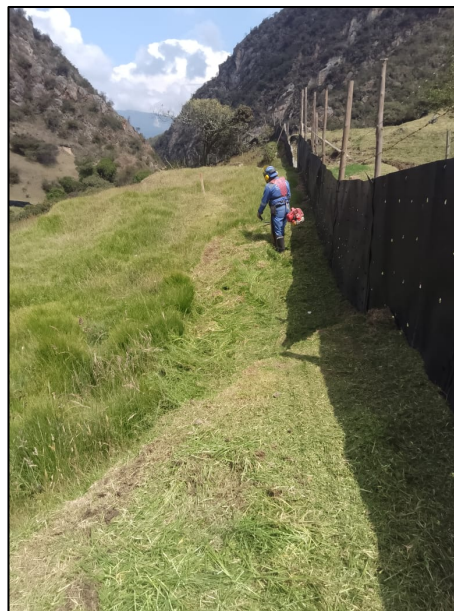
**Fotografía 78. Reparación de fisura en cubierta sobre oficina de talento humano – campamento principal (izquierda) y Poda perimetral al cerramiento en Dique IV (derecha)**

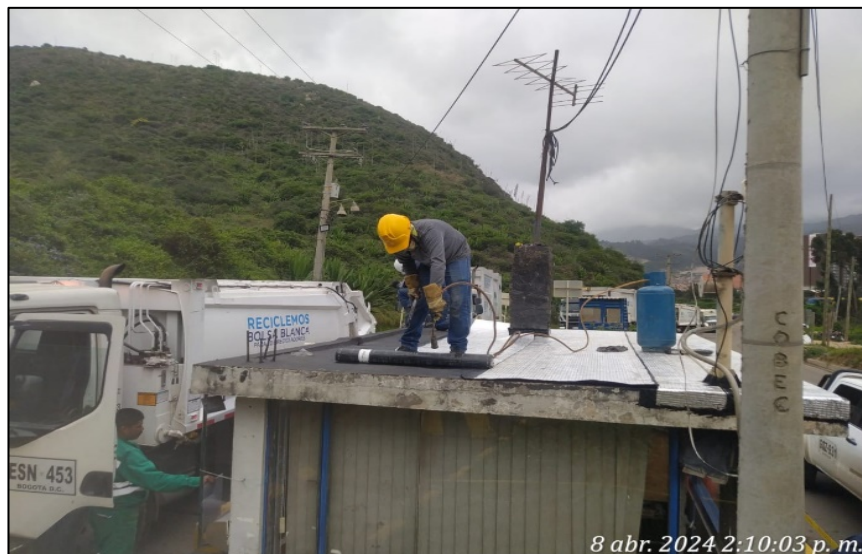
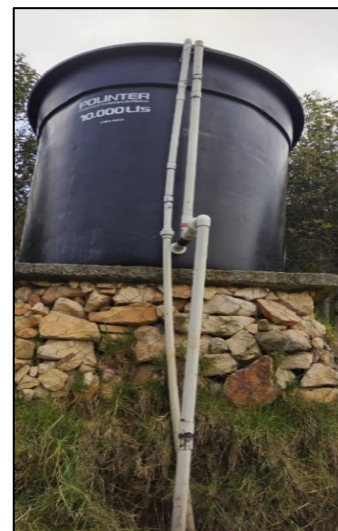
**Fotografía 79. Instalación de manto asfáltico para impermeabilización de cubierta de la caseta de la báscula de entrada (izquierda) y cambio de tanque elevado de 5000 lt a 10000 lt para el campamento de Zona VIII y aumentar de esta forma la capacidad de reserva de agua (derecha)**

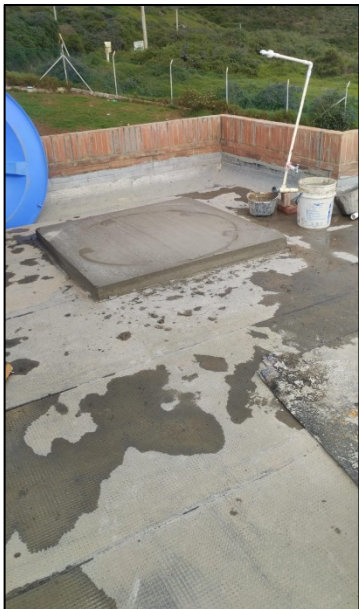
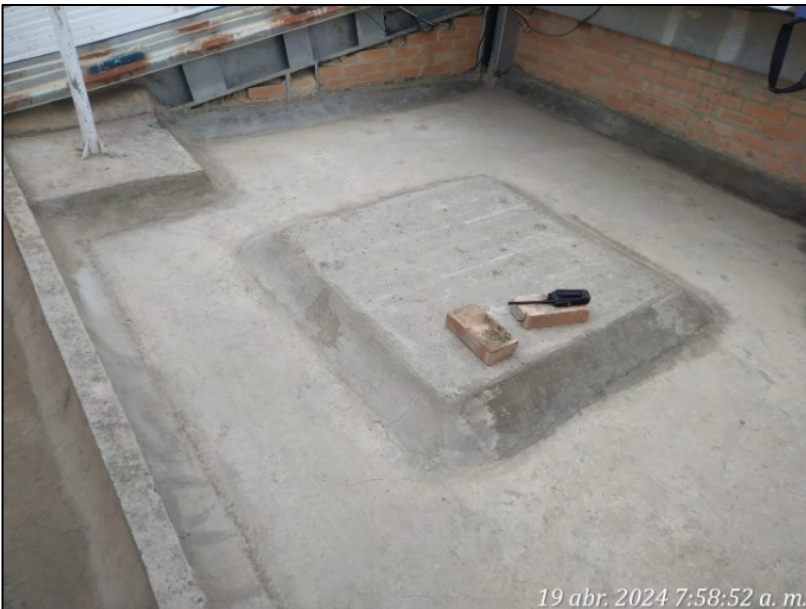
**Fotografía 80. Construcción de placa para tanque elevado en cubierta superior del edificio de la PTL (izquierda) y subestación eléctrica de la planta del SBR (derecha)**

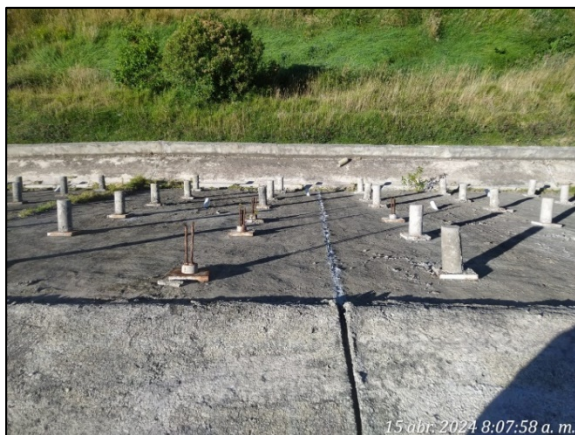
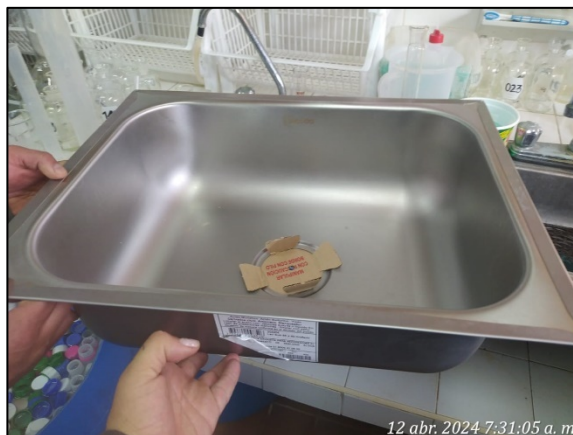
**Fotografía 81. Reconstrucción de botones para protección de guaya expuesta – Dique VI (izquierda) y cambio de lavaplatos – Laboratorio PTL (derecha)**
