**Asunto: Entrega de Concepto de la Auditoría Externa de Gestión y Resultados -AEGR para el Centro de Gerenciamiento de Residuos año 2024**

# **INFORME DE AUDITORÍA EXTERNA DE GESTIÓN Y RESULTADOS**

## **INFORME ADMINISTRATIVO. COMERCIAL. FINANCIERO Y TÉCNICO OPERATIVO**

**CGR DOÑA JUANA S.A. E.S.P.**

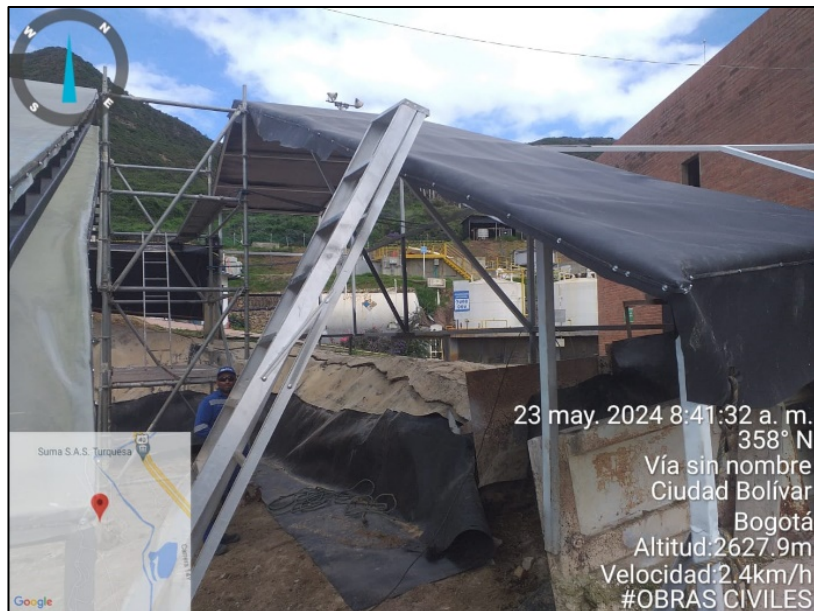
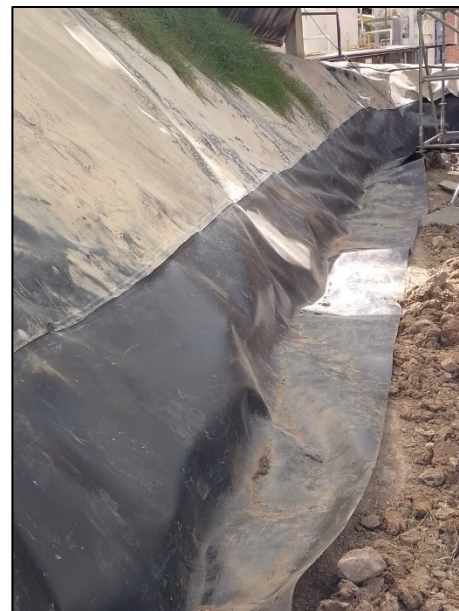
**Fotografía 82. Aplicación de anticorrosivo a estructura metálica de cubierta del deshidratador de lodos (izquierda) y construcción de anclaje y mantenimiento a membrana lisa perteneciente al deshidratador de lodos – PTL (derecha)**

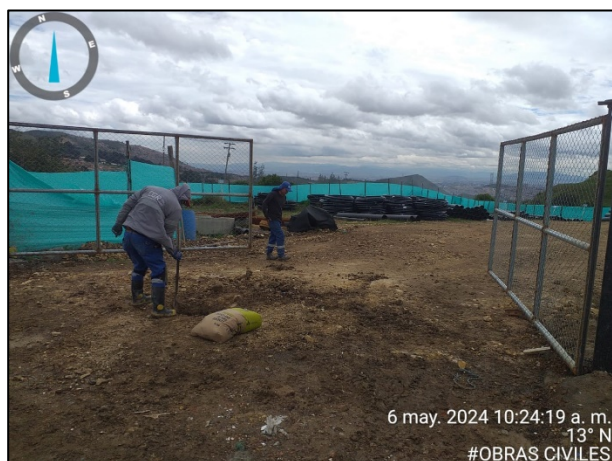
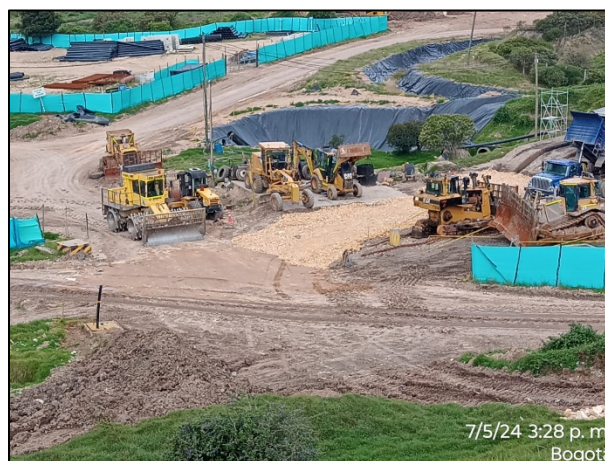
**Fotografía 83. Instalación de puerta en tubería galvanizada y malla eslabonada para acceso al acopio de tuberías (izquierda) y mantenimiento de plataforma de taller temporal de Zona VII con material triturado de 4" a 6" (derecha)**

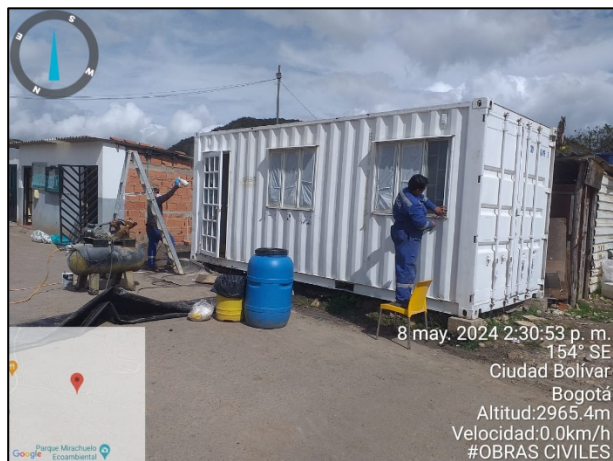
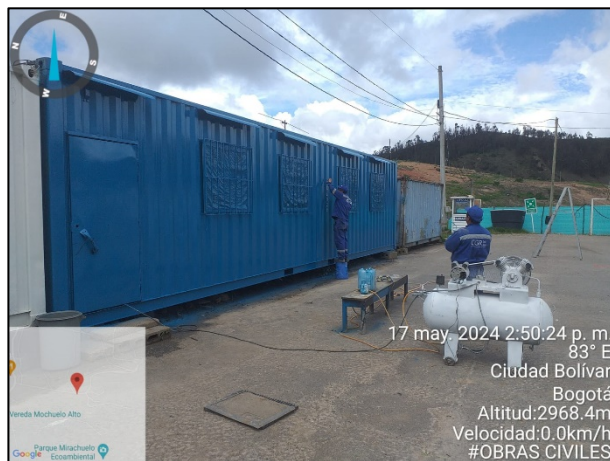
**Fotografía 84. Trabajos de pintura interna y externa a contenedores del campamento – Optimización Fase II.**

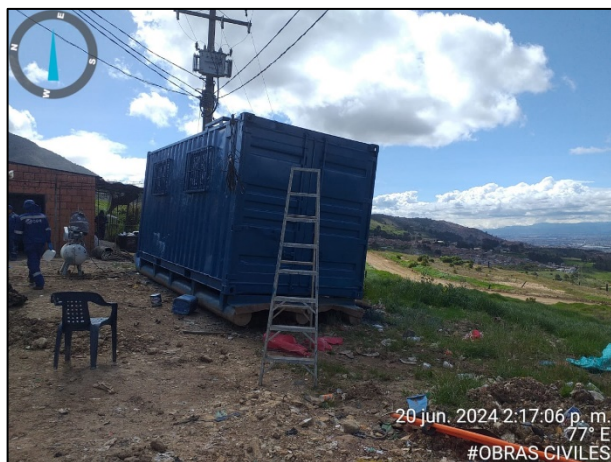
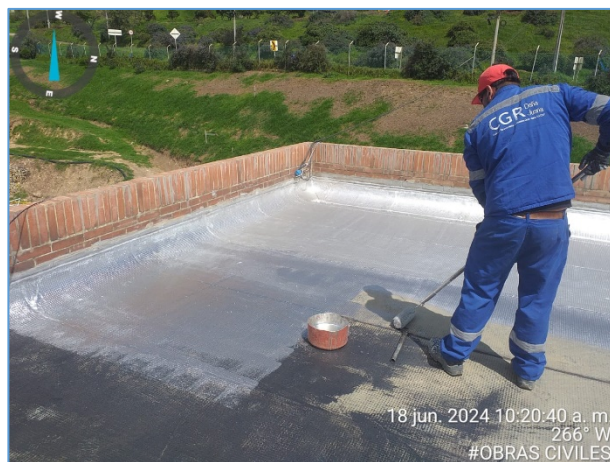
**Fotografía 85. Mantenimiento general a contenedor ubicado en patio con trabajos de pintura interna y externa (izquierda) e impermeabilización de cubierta en el edificio principal de la PTL (derecha)**

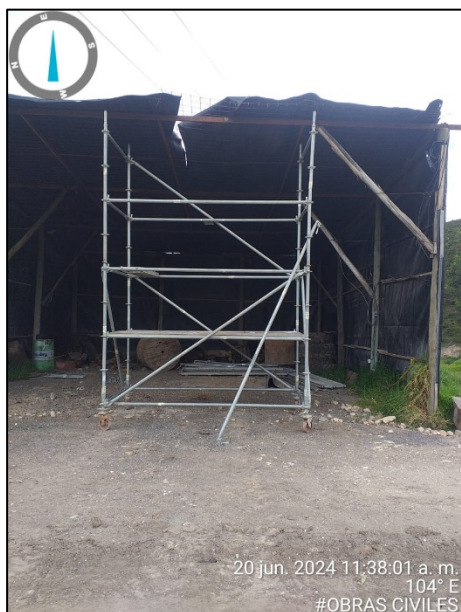
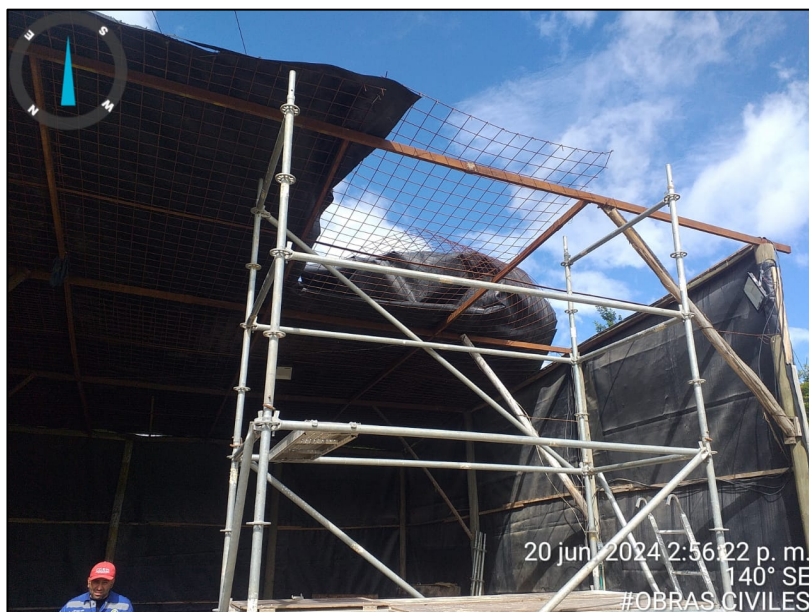
**Fotografía 86. Desmonte de cubierta de hangar, taller provisional ubicado en Zona 1 Área 2.**

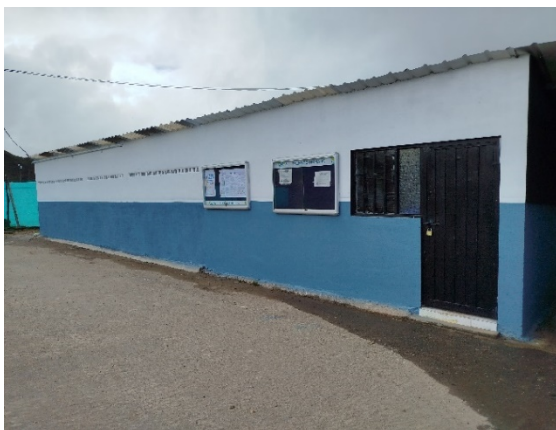
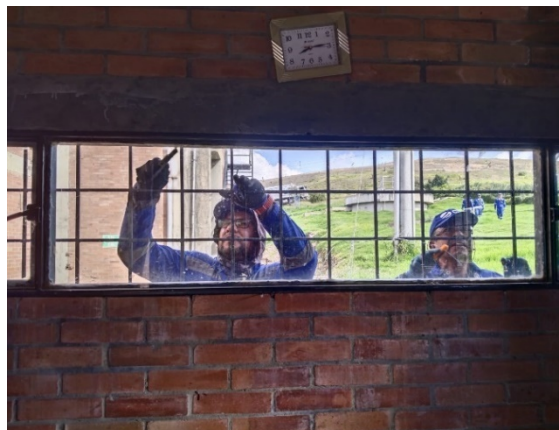
**Fotografía 87. Pintura interna y externa de campamento Fase II (cafetería, vestier de obras civiles, baños, etc.). (izquierda) y Cambio de vidrios en la caseta en la planta del SBR (derecha)**

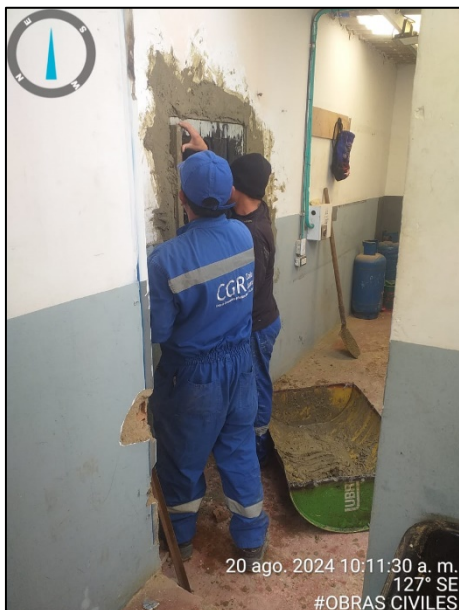
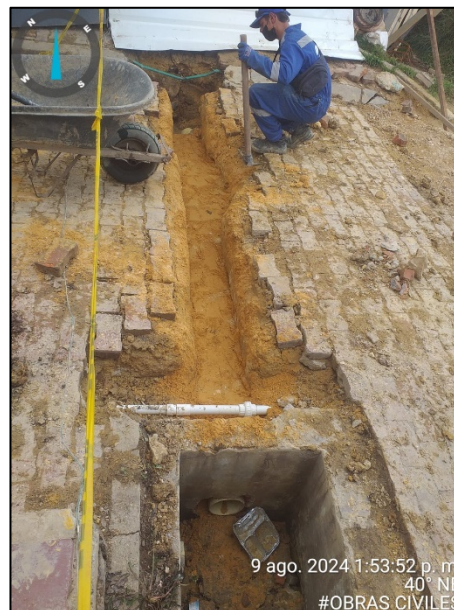
**Fotografía 89. Instalación de puerta metálica para acceso a cuarto de almacenamiento - oficina taller temporal (izquierda) y Modificación de descole de drenaje de aguas lluvias en edificio – PTL. (derecha)**

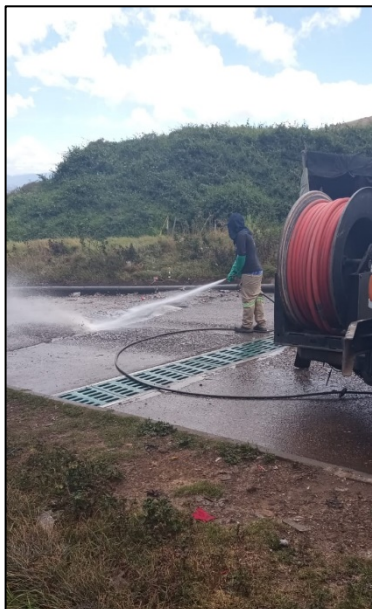
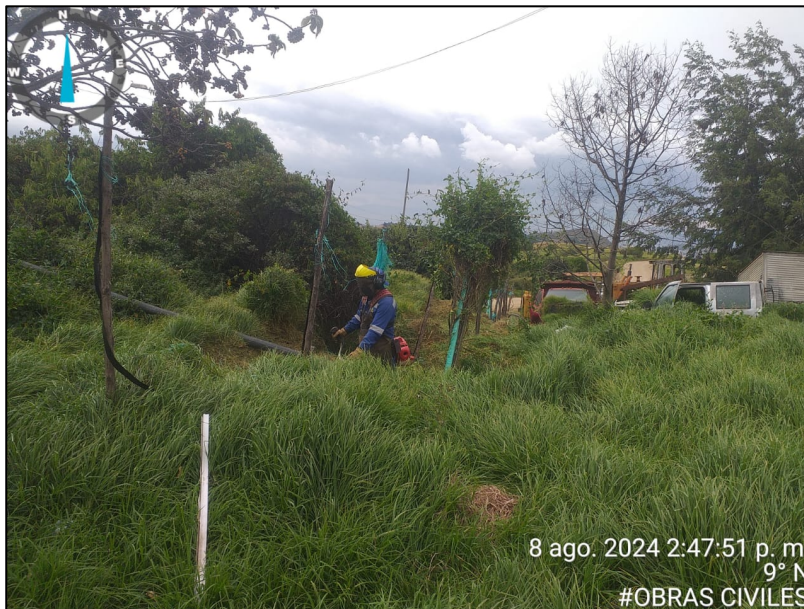
**Fotografía 90. Mantenimiento y lavado de bahía de lixiviados (izquierda) y Poda y limpieza de vegetación en el área perteneciente a cementerio de máquinas (derecha)**

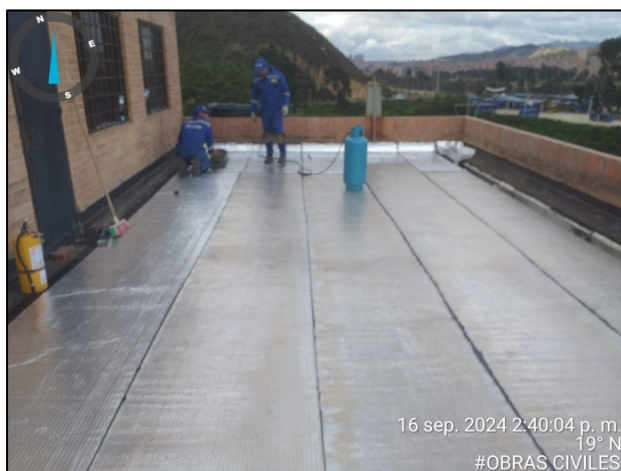
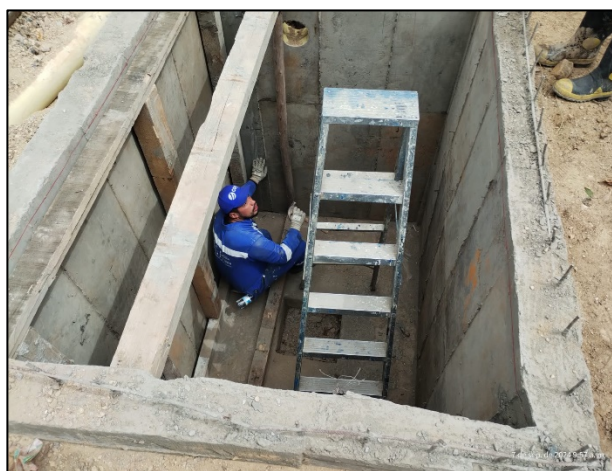
**Fotografía 91. Impermeabilización con manto asfáltico en terraza del segundo nivel – Oficina principal PTL (izquierda) y Terminación de construcción de tanque de almacenamiento en concreto reforzado para aguas de escorrentías – Zona de reservorio (derecha)**

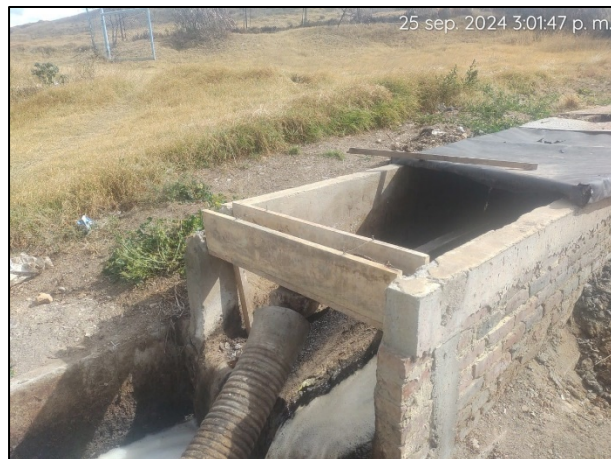
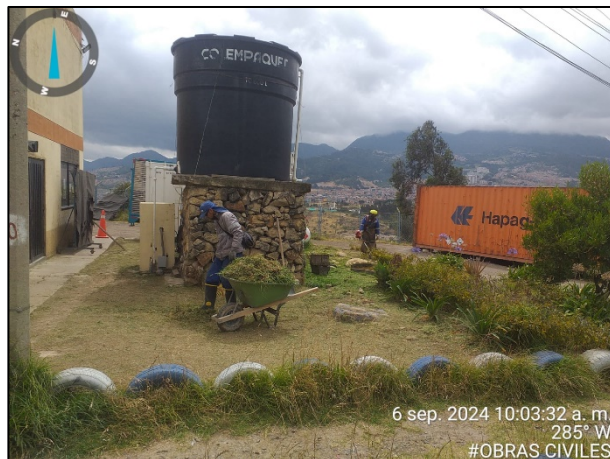
**Fotografía 92. Reconstrucción de vigas transversales de refuerzo en canal de conducción principal de lixiviados (izquierda) y poda de pasto y limpieza en el área interna del campamento principal (derecha)**

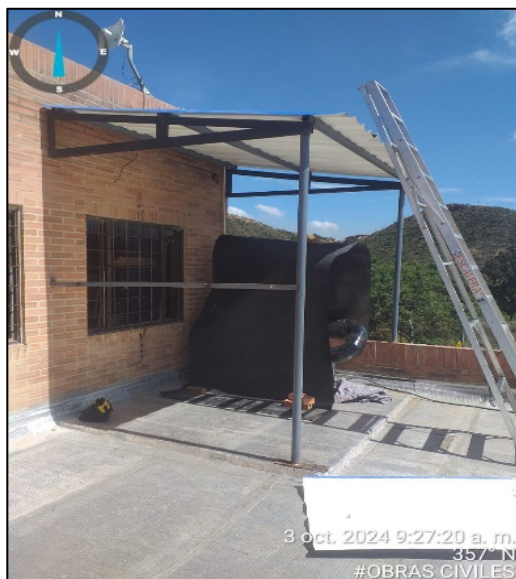
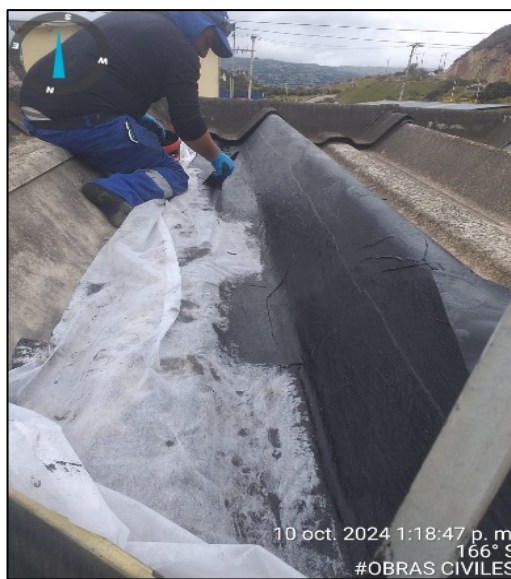
**Fotografía 93. Instalación de estructura para cubierta de equipo de laboratorio – Edificio principal PTL (izquierda) y reparación de tejas de cubierta del campamento de la interventoría (derecha)**

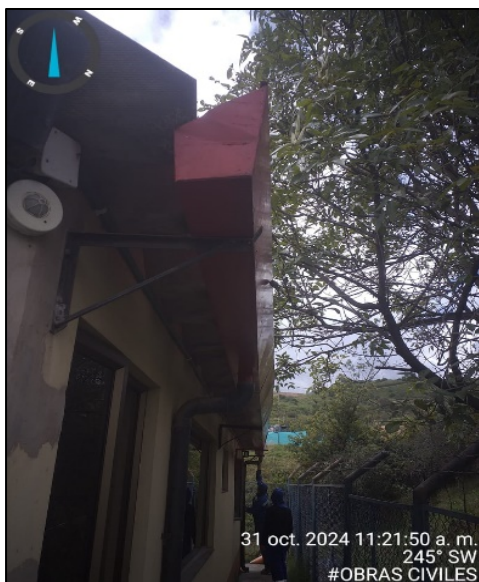
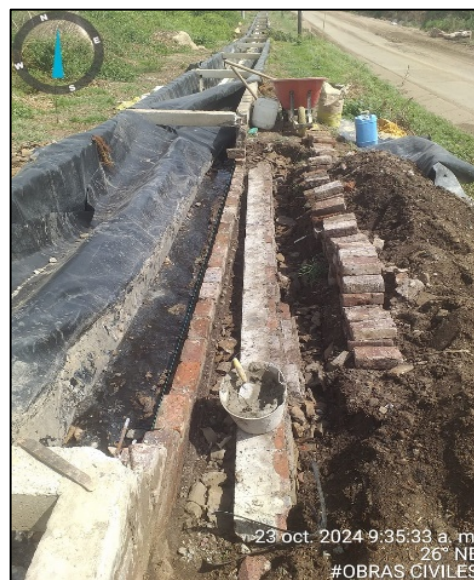
**Fotografía 94. Reposición de canaletas metálicas de manejo de aguas lluvias de la cubierta del campamento de la Interventoría (izquierda) y de lixiviados sector – SBR (derecha)**

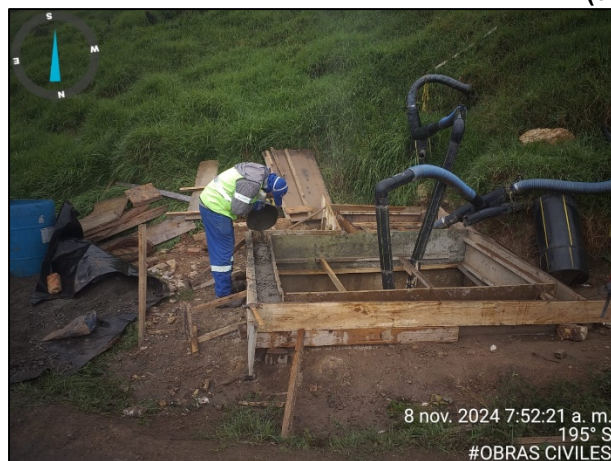
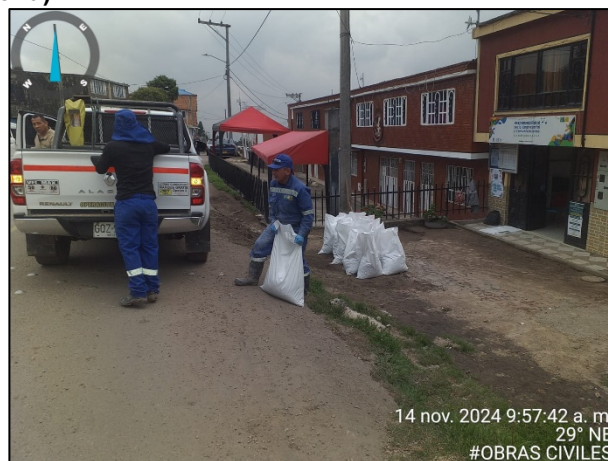
**Fotografía 95. Realce a cajas de inspección del sistema de conducción de lixiviados frente a Pondaje VII (izquierda) y limpieza y retiro de lodos en oficina del área social – Mochuelo Alto (derecha)**

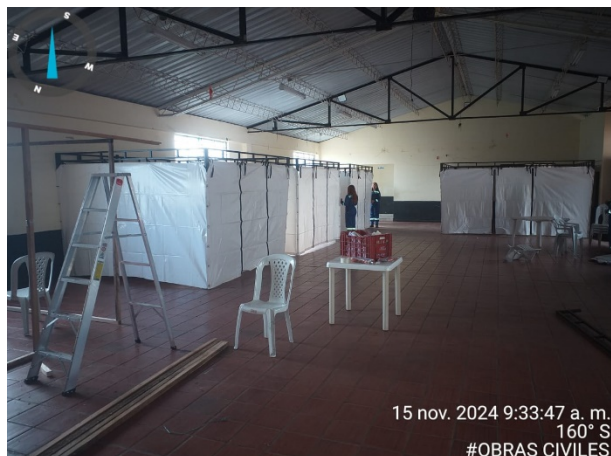
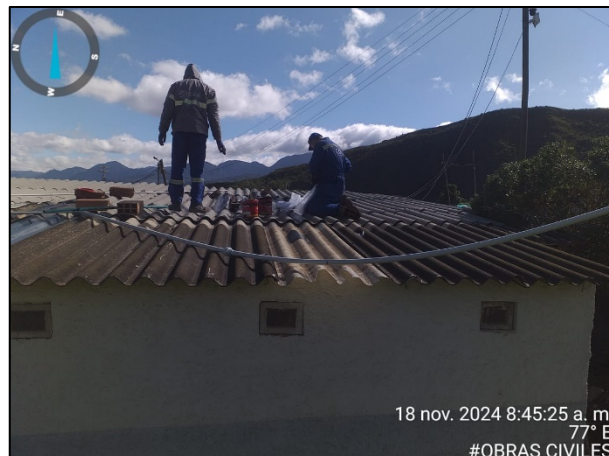
**Fotografía 96. Adecuación de módulos para atención médica de la comunidad – Jornada de salud Mochuelo Alto (izquierda) y reparación de goteras en cubierta de las oficinas del taller temporal (derecha)**

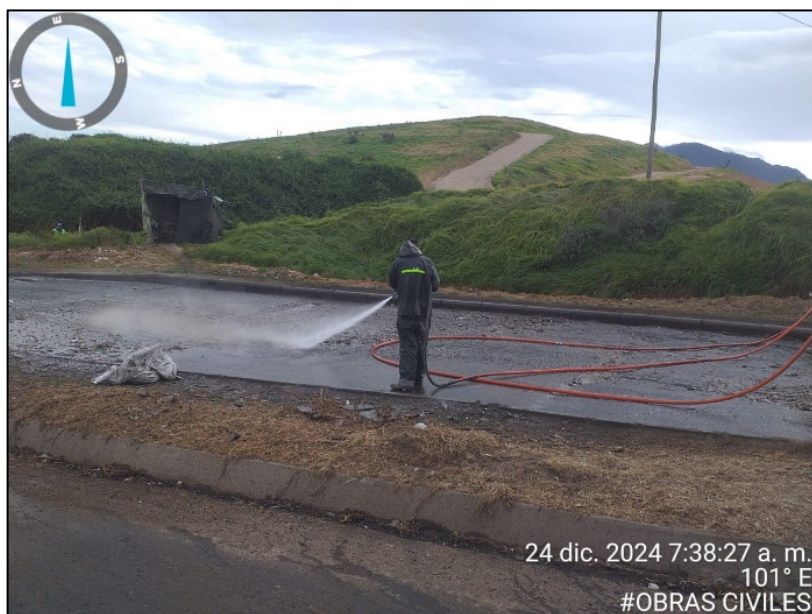
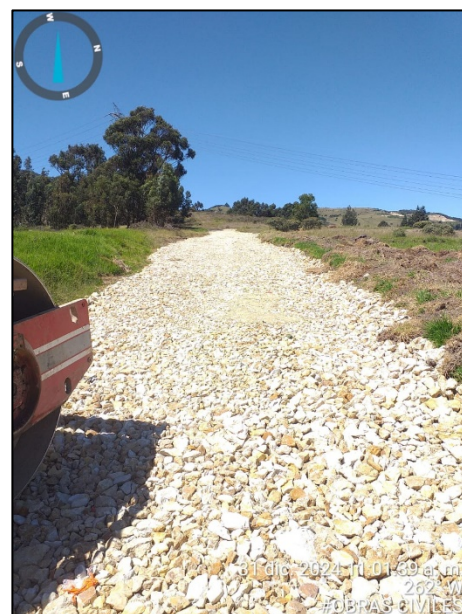
**Fotografía 97. Mantenimiento bahía de lixiviados con vector (izquierda) y adecuación vía de acceso para reubicación de individuos arbóreos – Cantera Eterna (derecha)**

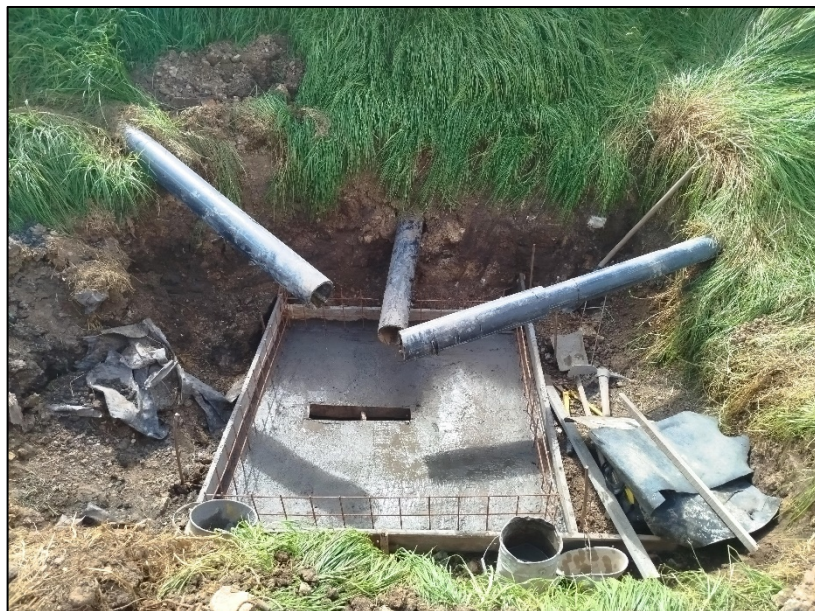
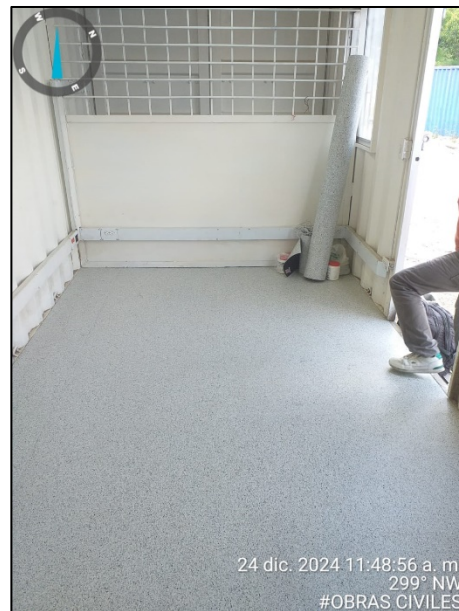
**Fotografía 98. Construcción de caja 11 en concreto reforzado – línea de conducción de lixiviado – biogás. (izquierda) e Instalación de piso vinilo SPC tráfico pesado perteneciente al contenedor de topografía – Nuevo campamento(derecha)**

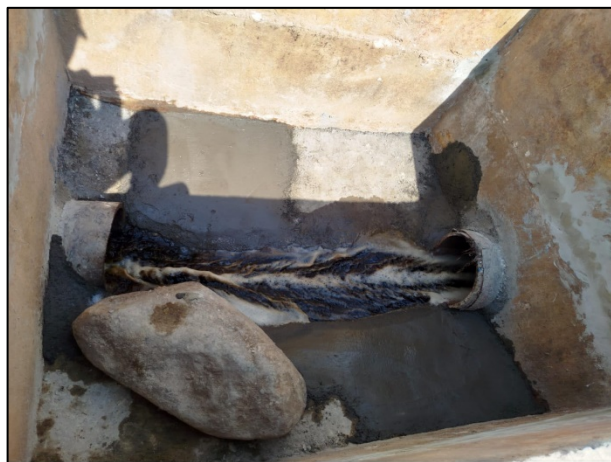
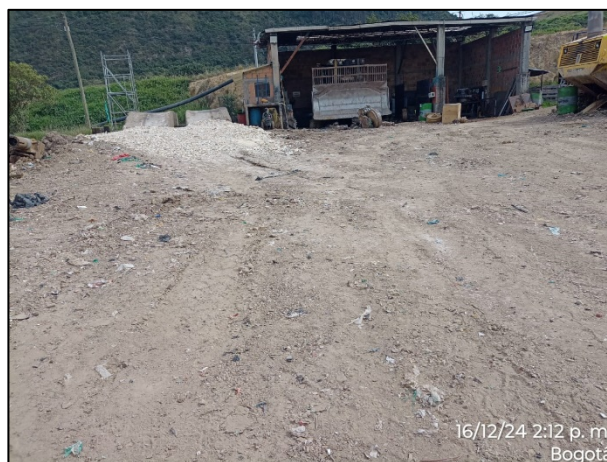
**Fotografía 99. Reparación y mantenimiento de caja 13 – línea de conducción de lixiviado – biogás (izquierda) y mantenimiento a plataforma de trabajo – Taller temporal (derecha)**

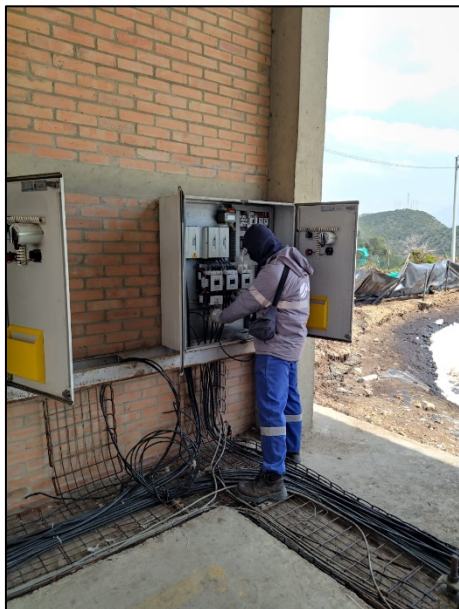
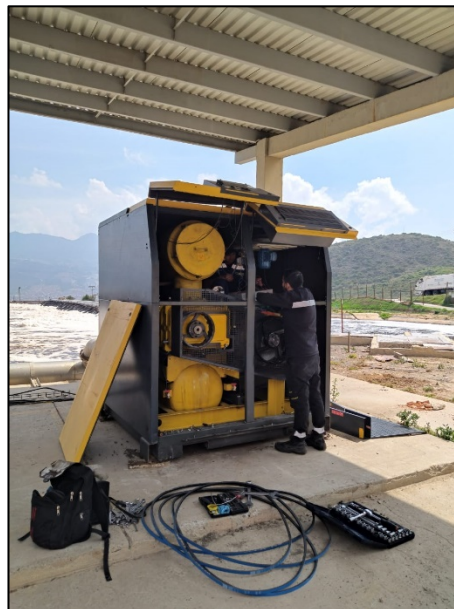
**Fotografía 100. Revisión y mantenimiento de circuitos en tableros principales perteneciente a SBR**

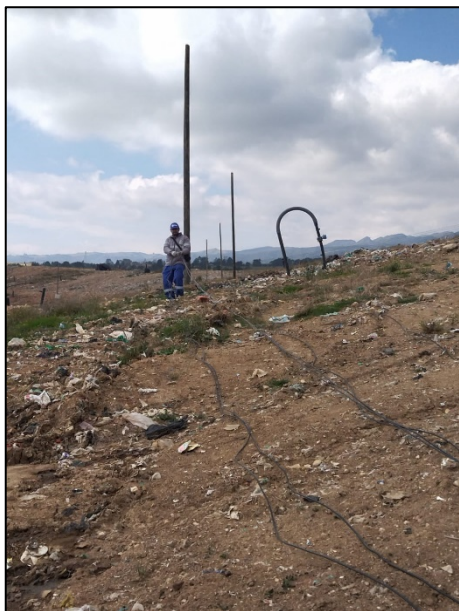
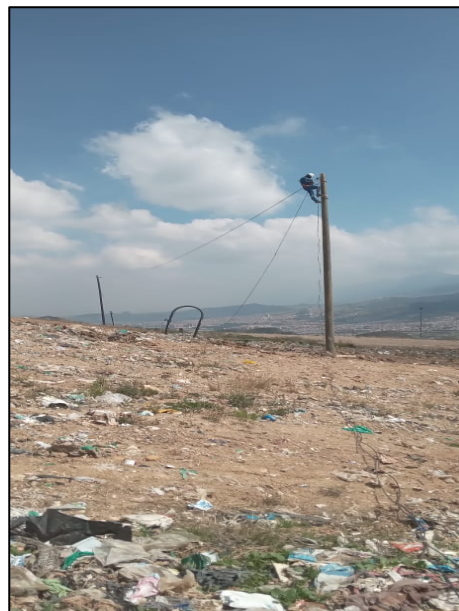
**Fotografía 101. Instalación de postes de madera inmunizados y accesorios para nueva red eléctrica de alumbrado en fase 2**

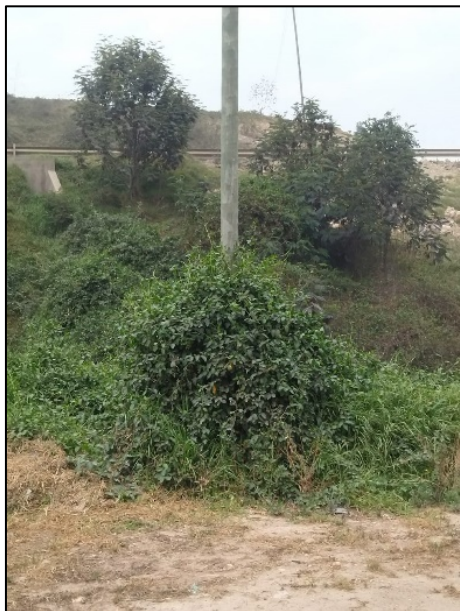
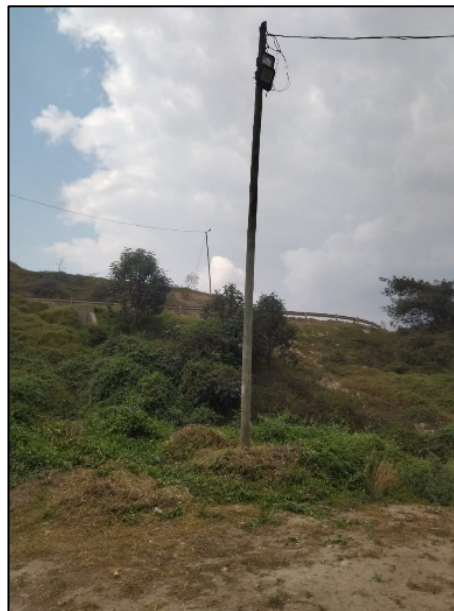
**Fotografía 102. Poda y limpieza de vegetación en postera de concreto – poste 53**

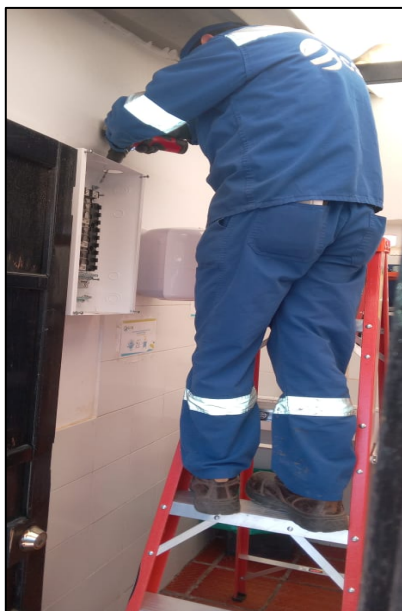
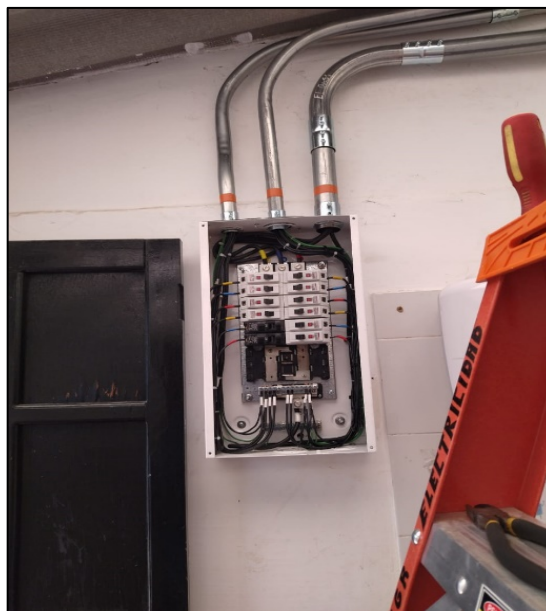
**Fotografía 103. Cambio de acometida del circuito eléctrico de monofásico a trifásico – campamento cancha**

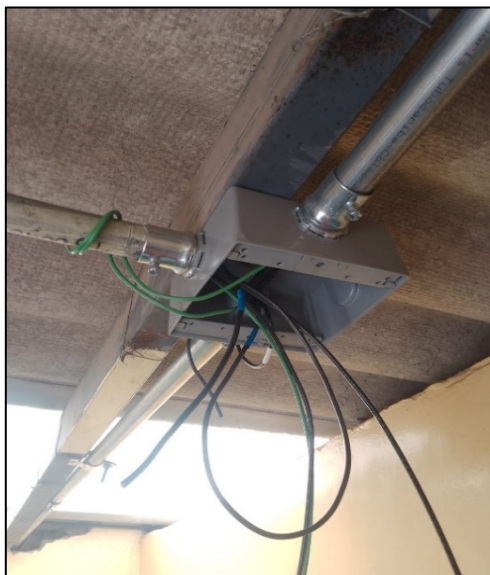
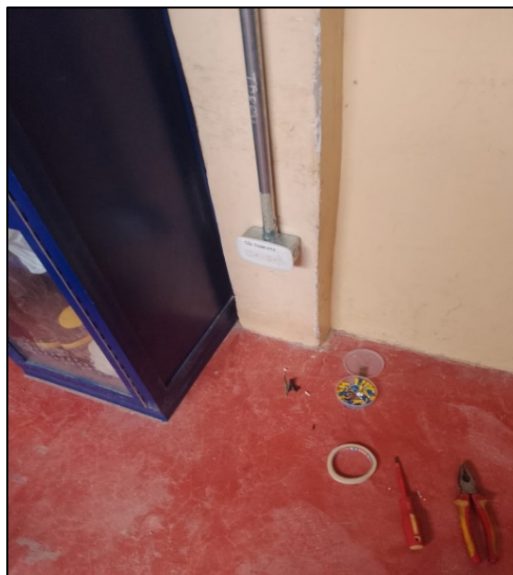
**Fotografía 105. Cambio de acometida del circuito eléctrico de monofásico a trifásico – campamento Zona VIII**

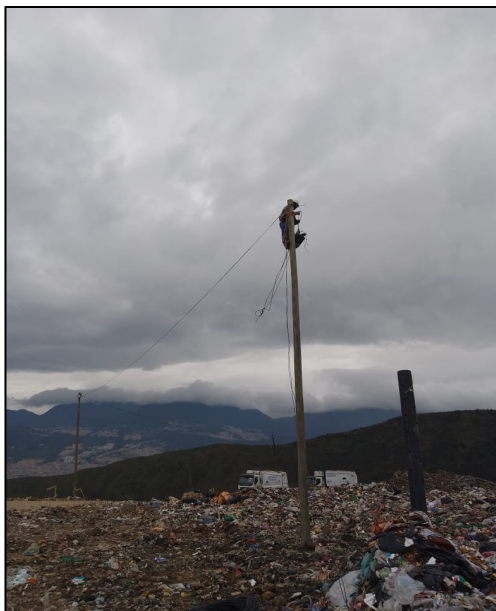
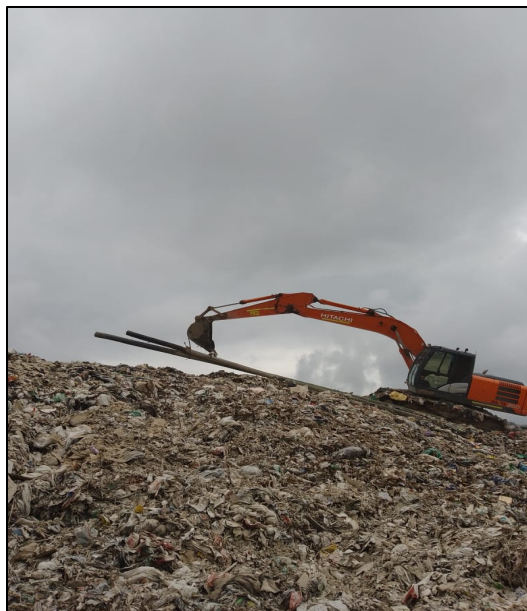
**Fotografía 106. Traslado de redes eléctricas de iluminación según avances de la secuencia de llenado**

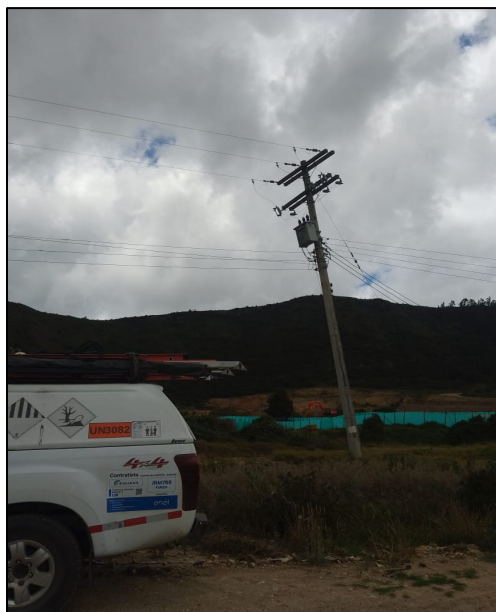
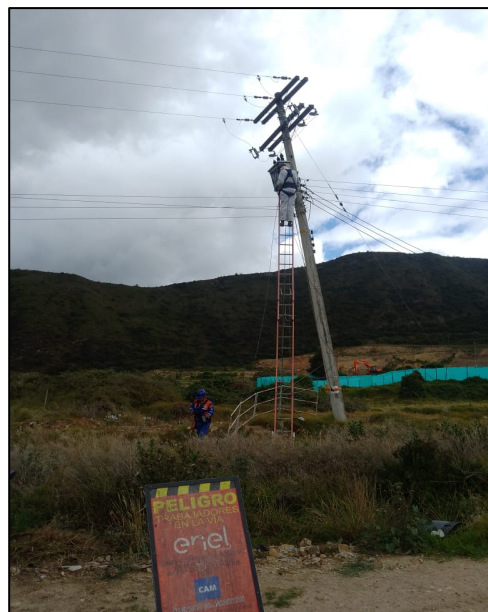
**Fotografía 107. Acompañamiento a cuadrilla técnicos de ENEL/CODENSA en zona taller, revisión de transformador 30 kva para marcación y toma de muestras al aceite refrigerante**

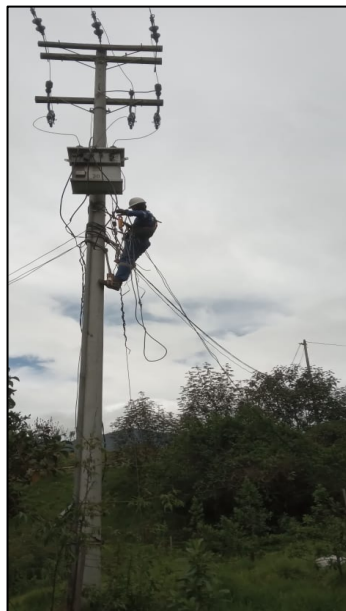
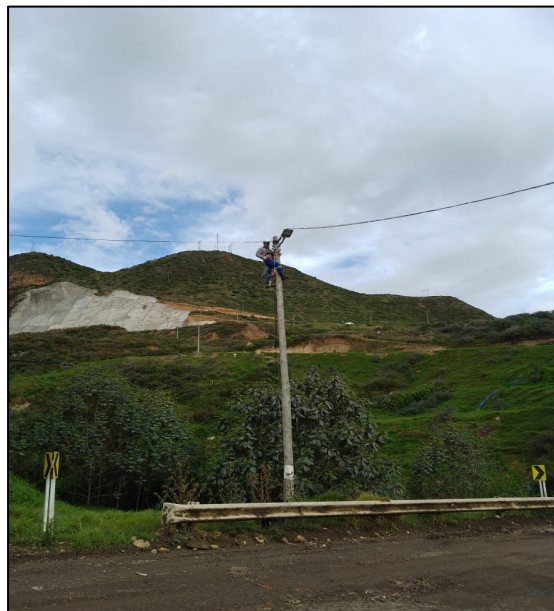
**Fotografía 108. Revisión y mantenimiento de redes eléctricas y alumbrado en vía alterna – Zona IV**

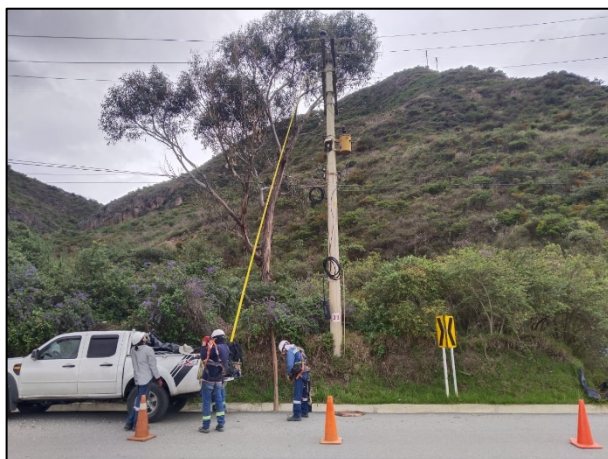
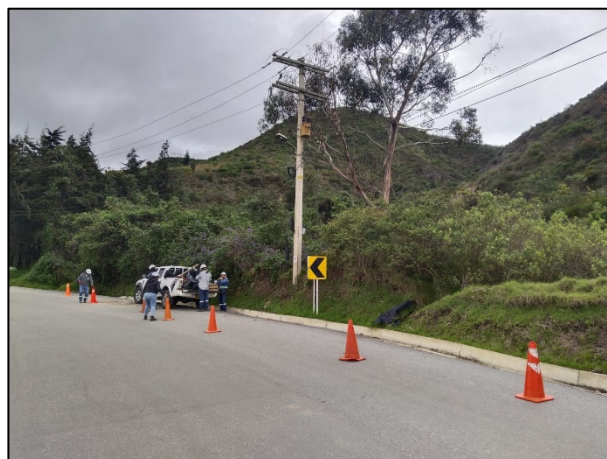
**Fotografía 109. Cambio de corta circuitos completos (incluyendo cañuelas) y cables secundarios perteneciente a red de media tensión en transformador bifásico ubicado en el poste 33 – vía principal**

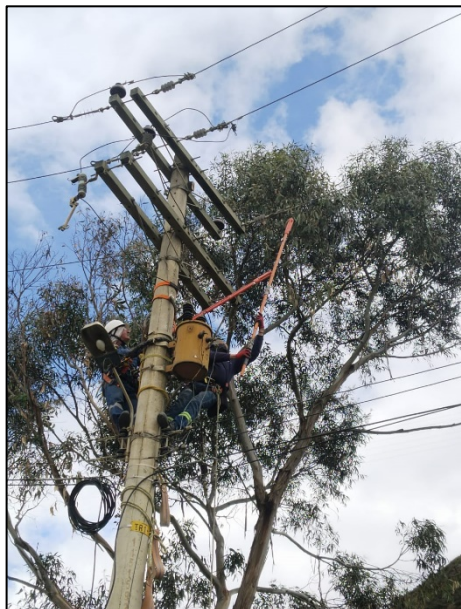
**Fotografía 110. Acompañamiento a personal de ENEL para poda de ramales que se encontraban en contacto con la red de media tensión – Vía a Puente Tierra**

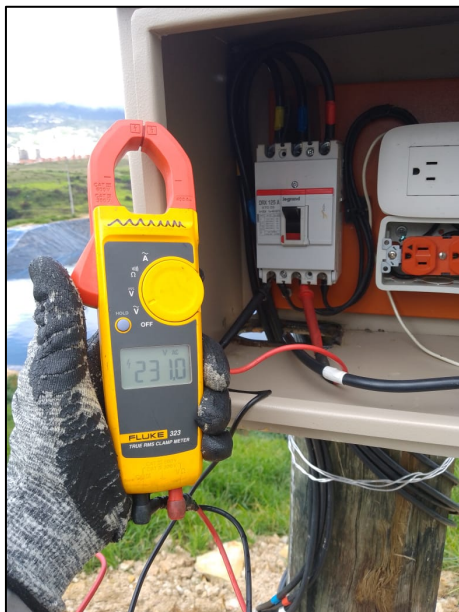
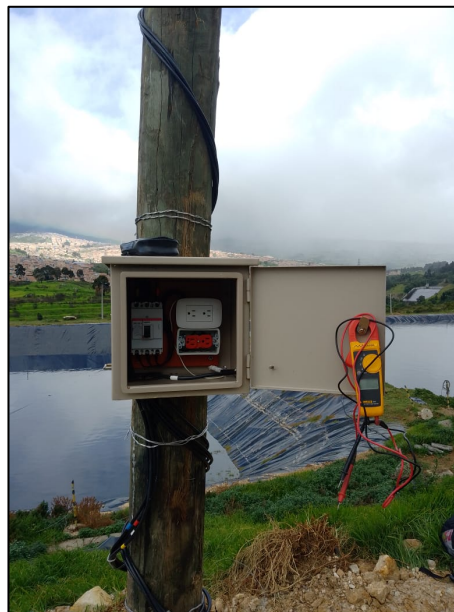
**Fotografía 111. Pruebas de funcionamiento y medición de carga a los circuitos de iluminación del relleno sanitario**

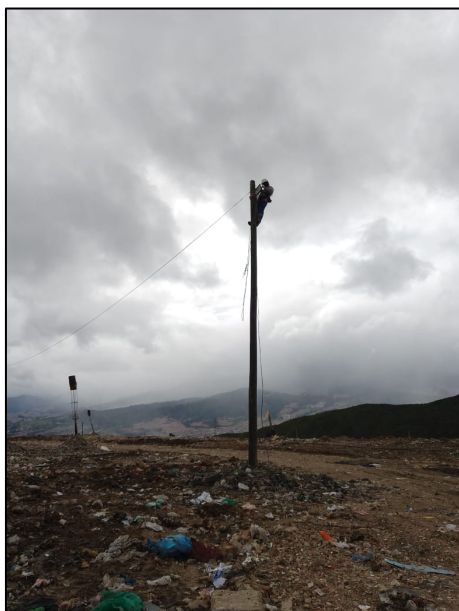
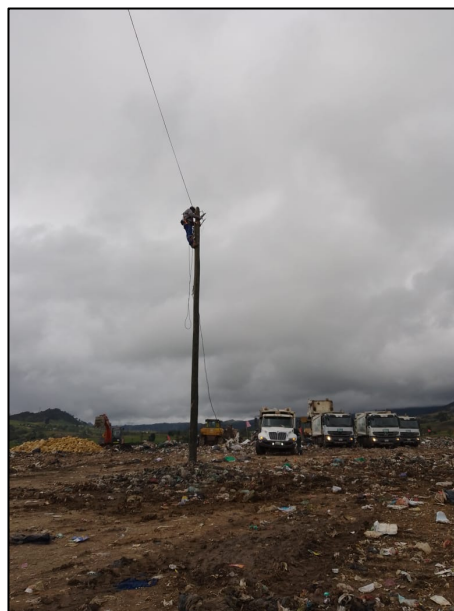
**Fotografía 112. Traslado de redes eléctricas de iluminación según avances de la secuencia de llenado**

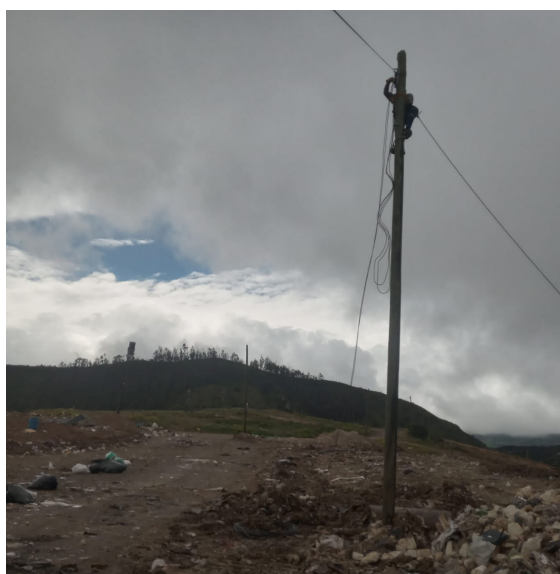
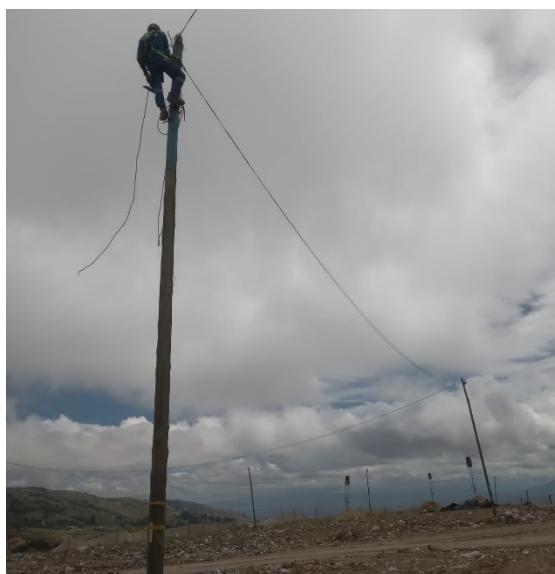
**Fotografía 113. Instalación de red de iluminación en vía de salida del frente de disposición**

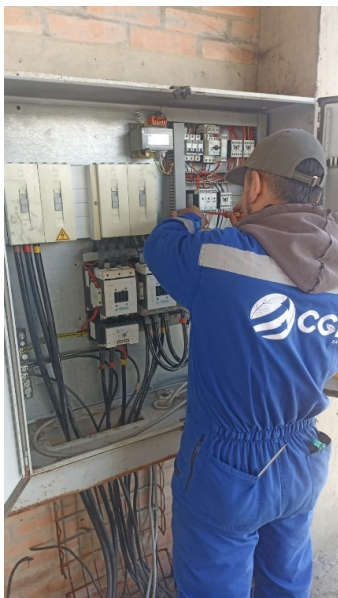
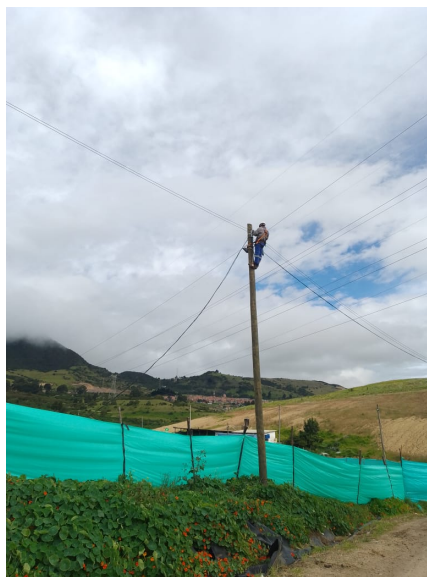
**Fotografía 114. Mantenimiento a circuitos de energía correspondientes a la planta del SBR (izquierda) e instalación de reflectores adicionales a la red de iluminación de la planta de RCD's (derecha)**

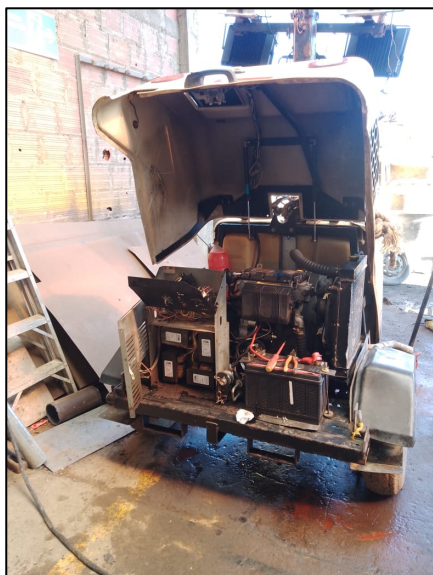
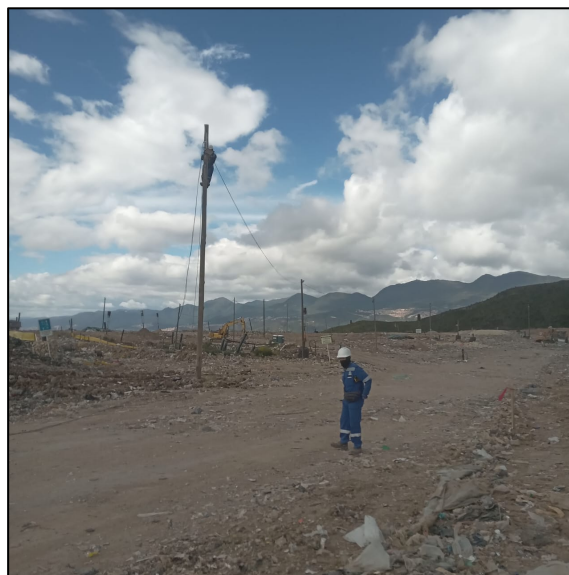
**Fotografía 115. Revisión y mantenimiento de planta luminaria móvil (izquierda) y Traslado de redes eléctricas según avances de disgregación en frente de disposición (derecha)**

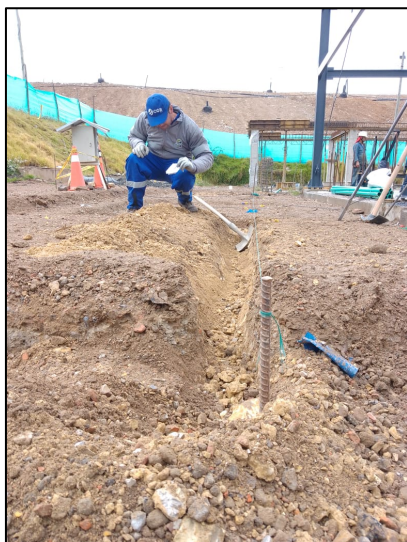
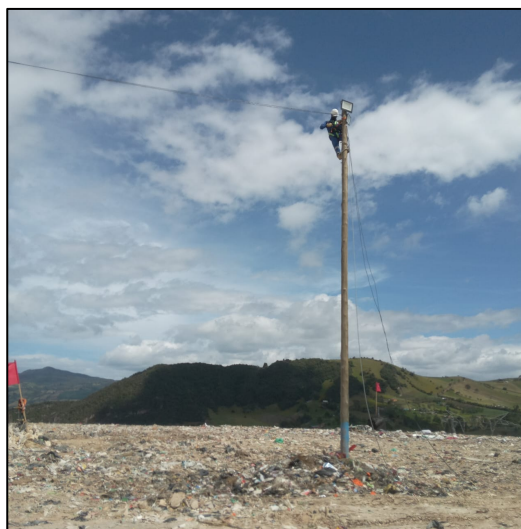
**Fotografía 116. Excavación manual para instalación de tubería conduit – Nuevo taller de maquinaria (izquierda) y Traslado de redes eléctricas según avances de disgregación en frente de disposición (derecha)**

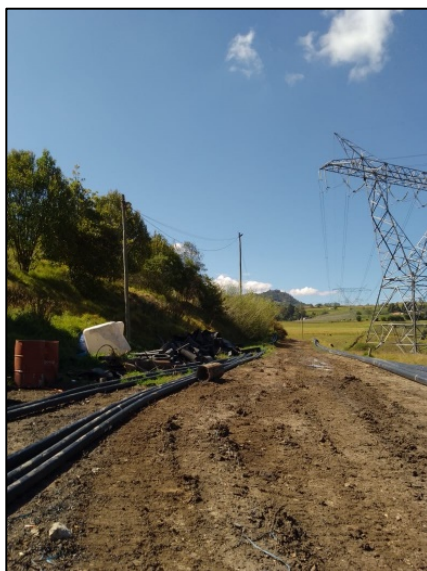
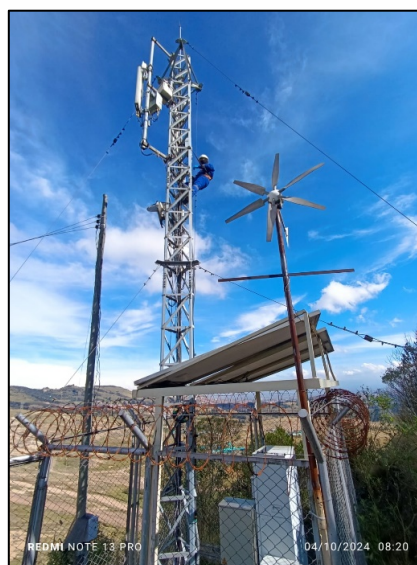
**Fotografía 117. Instalación de postes de madera y cableado en 110v para alimentación de impulsor de cerca eléctrica instalada en el cerramiento perimetral (izquierda) y Mantenimiento de equipos en antena Juana 2 (derecha)**

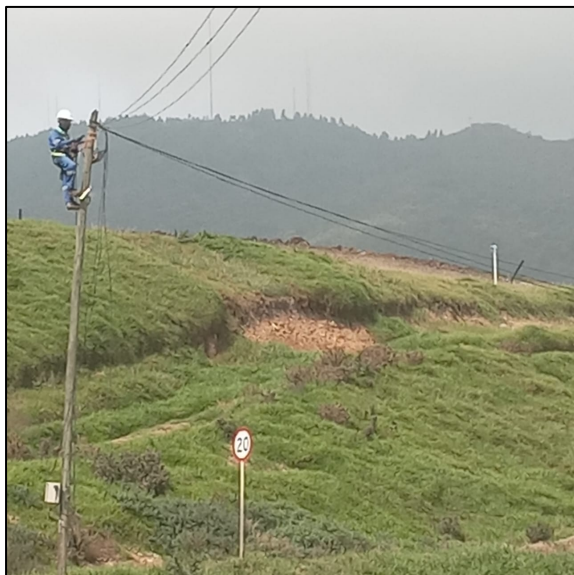
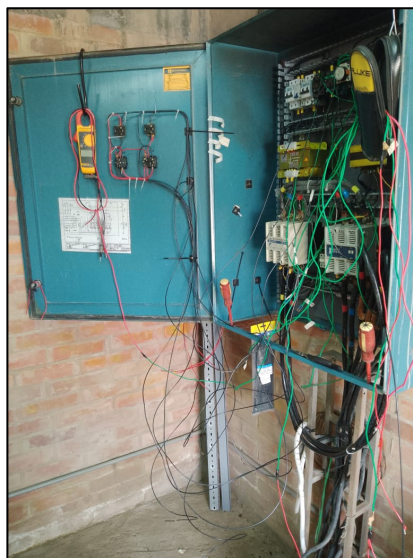
**Fotografía 118. Reparación de red de iluminación por sobre voltaje desde la yee de biogás hasta vía Puente Tierra (izquierda) y cambio del cableado de control y conexión al tablero de la transferencia automática planta generadora de energía – Campamento Principal (derecha)**

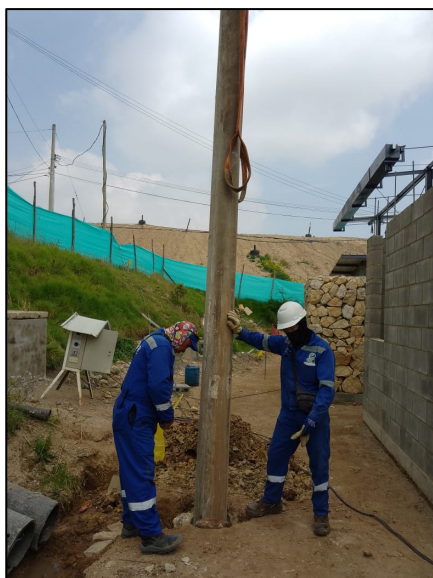
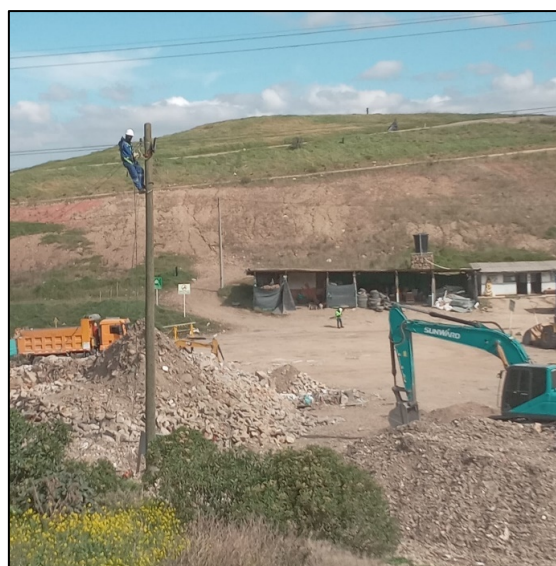
**Fotografía 119. Instalación de poste en concreto para acometida del nuevo taller (izquierda) e instalación de nuevo circuito eléctrico para refuerzo de iluminación – Mixtos (derecha)**
