**Asunto: Entrega de Concepto de la Auditoría Externa de Gestión y Resultados -AEGR para el Centro de Gerenciamiento de Residuos año 2024**

# **INFORME DE AUDITORÍA EXTERNA DE GESTIÓN Y RESULTADOS**

## **INFORME ADMINISTRATIVO. COMERCIAL. FINANCIERO Y TÉCNICO OPERATIVO**

**CGR DOÑA JUANA S.A. E.S.P.**

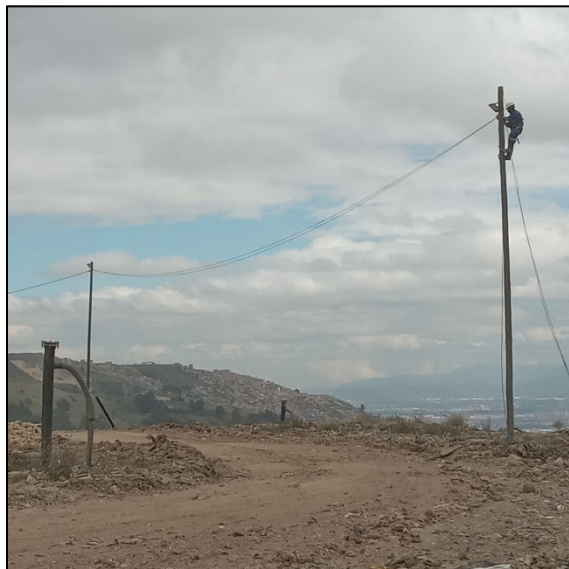
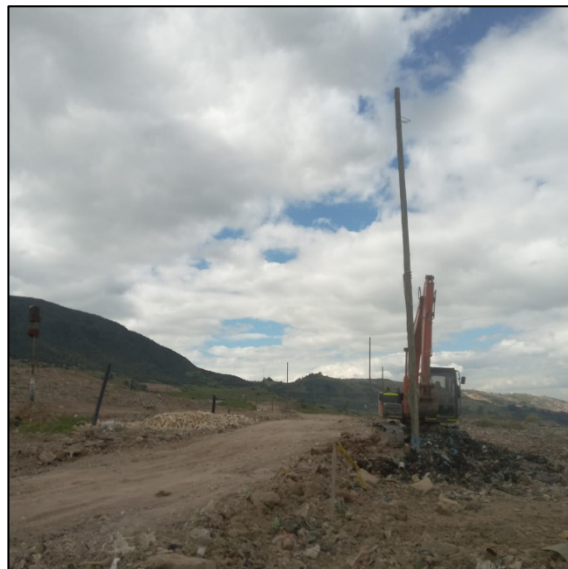
**Fotografía 120. Traslado de redes eléctricas según avances de disgregación en frente de disposición**

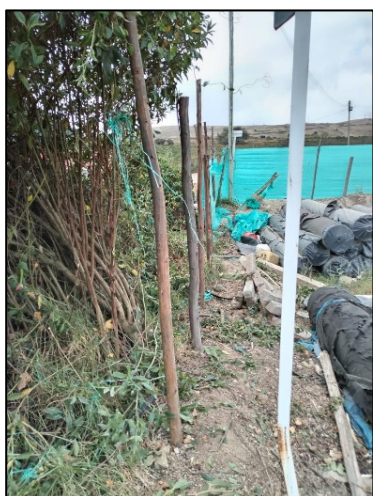
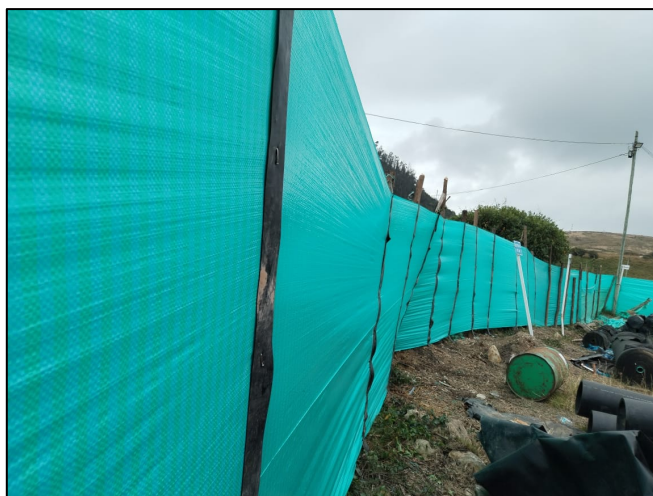
#### Fotografía 121. Mantenimiento de cerramiento perimetral del acopio de tubería Zona I

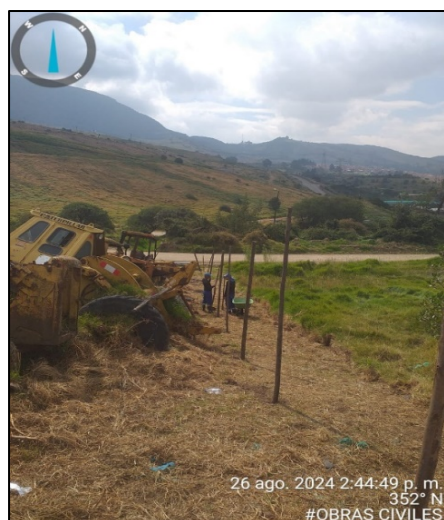
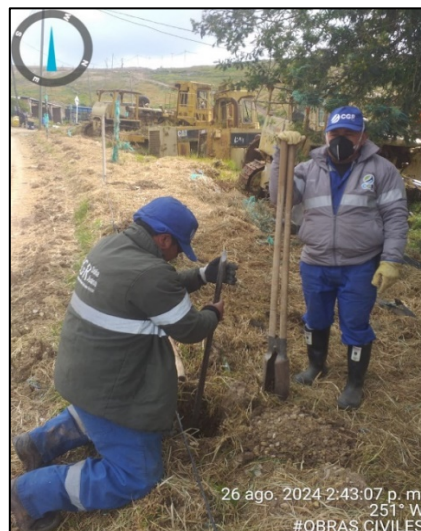
Para el año evaluado, se realiza el mantenimiento del cerramiento interno perteneciente al área conocida como cementerio de maquinaria con instalación de varas rollizas y lona para cerramiento.

#### Fotografía 122. Instalación de varas rollizas - cementerio de maquinaria

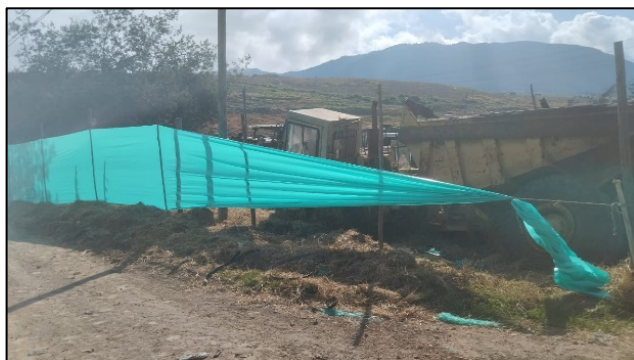
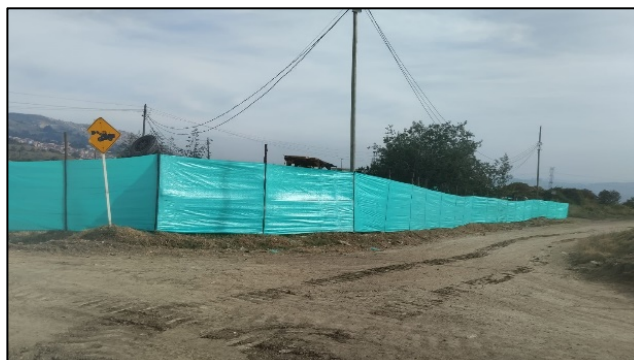
**Fotografía 123. Instalación de lona para cerramiento - cementerio de maquinaria**

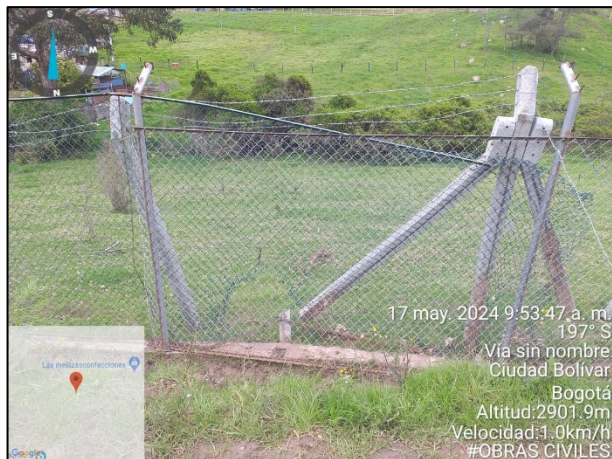
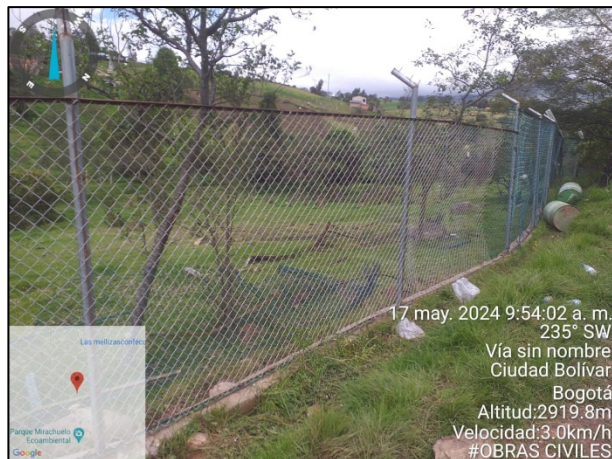
**Fotografía 125. Instalación de postería en tubería galvanizada y malla eslabonada para reparación de tramos dañados del cerramiento perimetral.**

- **Dique VI:** Refuerzo en la malla perimetral con concertina para minimizar rupturas constantes sobre esta. Así mismo, se trabajó en la reparación de varios huecos encontrados en la malla eslabonada del cerramiento, de ese mismo sector.
- **Cerramiento sector aguas claras:** Instalación de cerca eléctrica y reparación de tramos de cerramiento que presentan rotura.

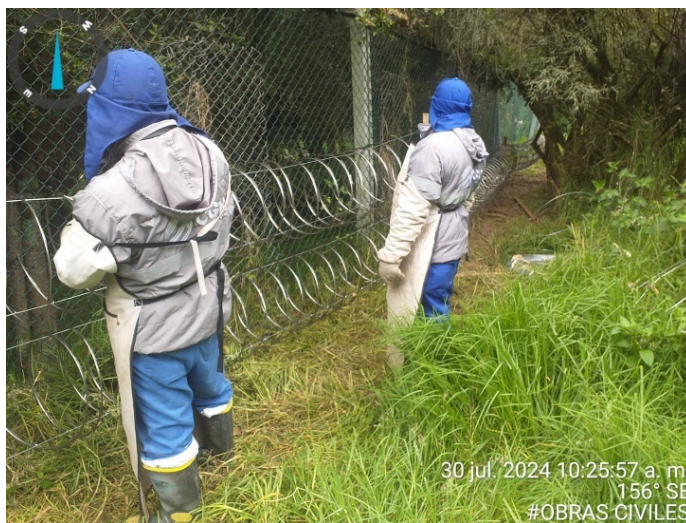
**Fotografía 126. Instalación de concertina en cerramiento perimetral del tramo del dique VI**

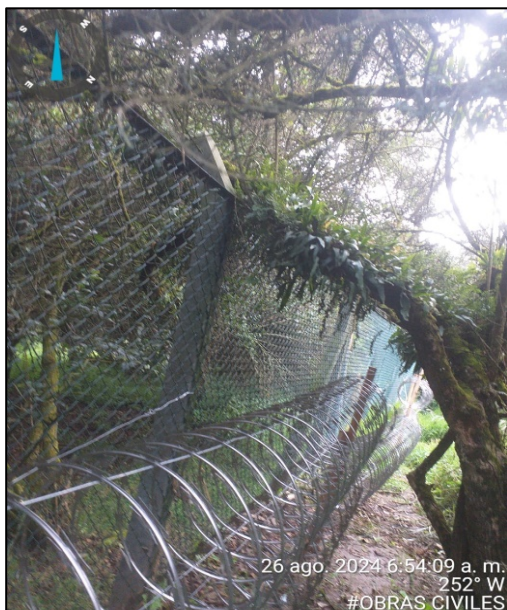
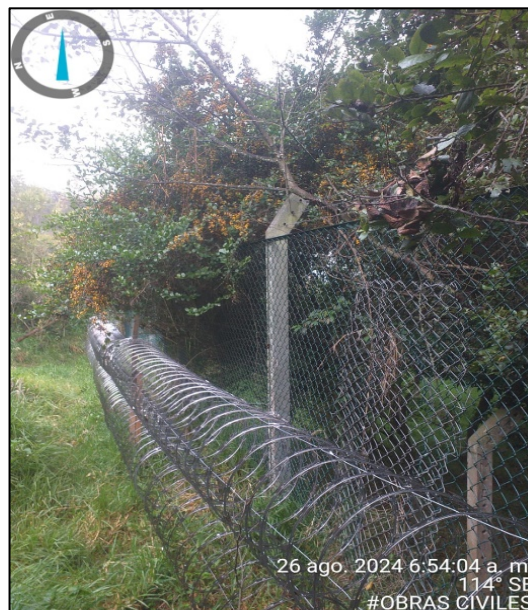
**Fotografía 127. Instalación de concertina en cerramiento perimetral del tramo del dique VI**

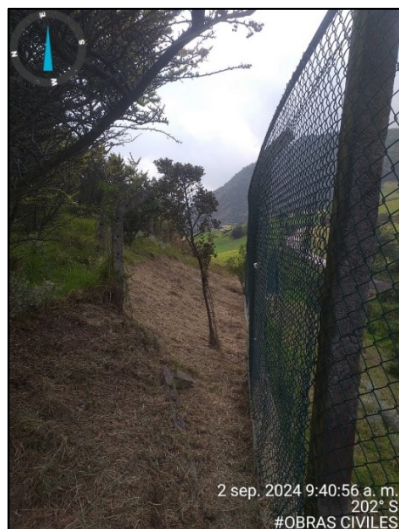
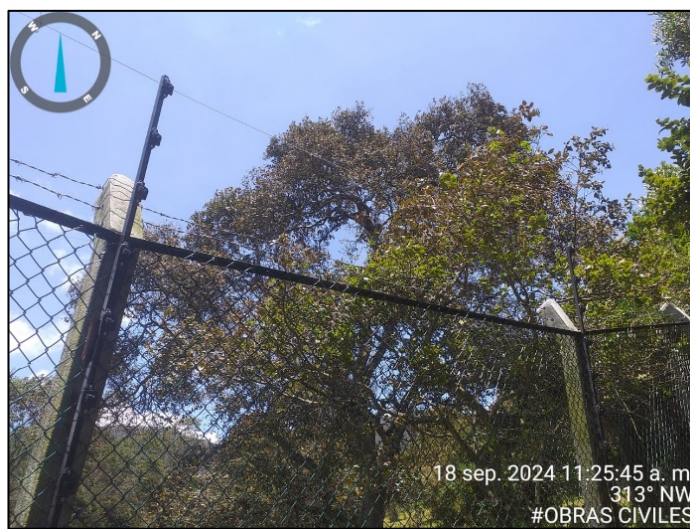
**Fotografía 128. Poda y limpieza al cerramiento perimetral en malla eslabonada – Mochuelo Alto (izquierda) e Instalación de cerca eléctrico en el cerramiento perimetral – quebrada aguas claras (derecha)**

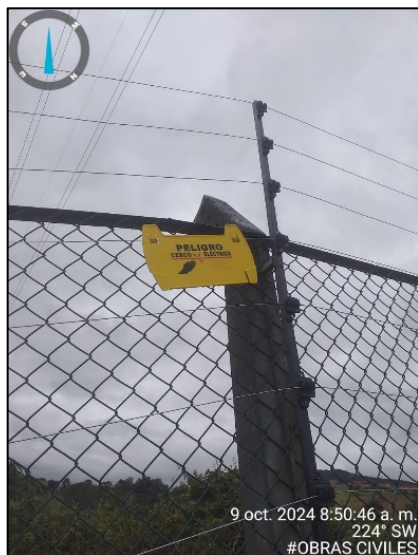
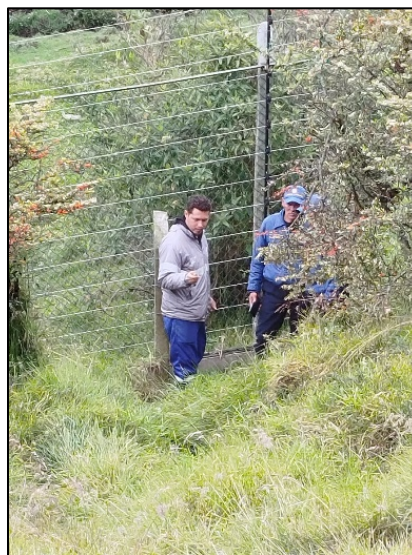
**Fotografía 129. Dispositivo de control (impulsor) de la cerca electrica. (izquierda) y entrega de la cerca eléctrica al personal de vigilancia. (derecha).**

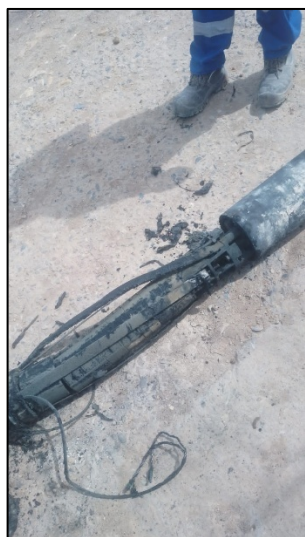
**Fotografía 130. Mantenimiento y limpieza de bomba sumergible marca Franklin Electric de 20 hp**

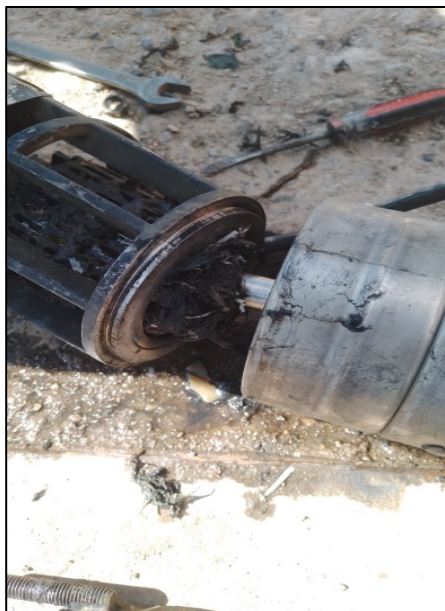
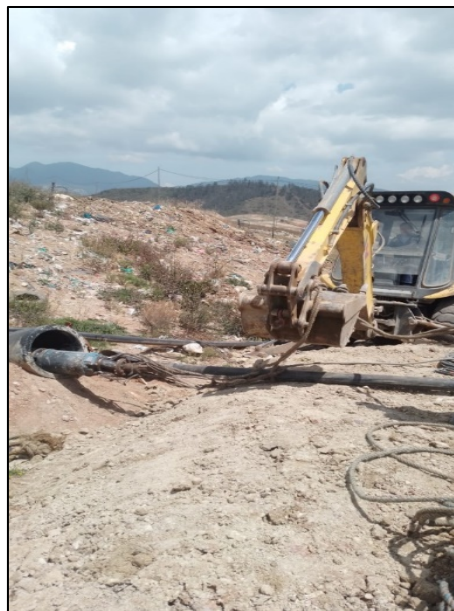
**Fotografía 131. Mantenimiento y limpieza de bomba sumergible marca Franklin Electric 7.5 hp – Pozo lateral de terraza 2**

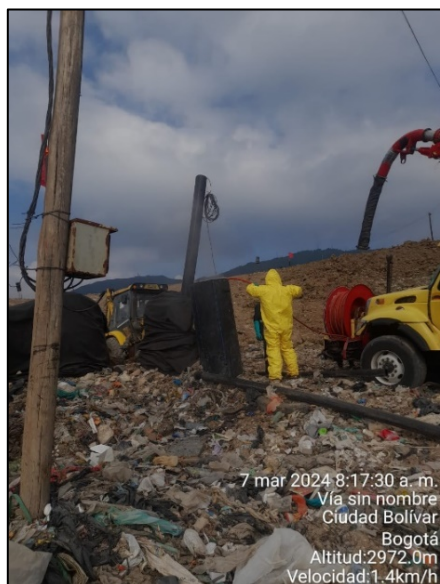
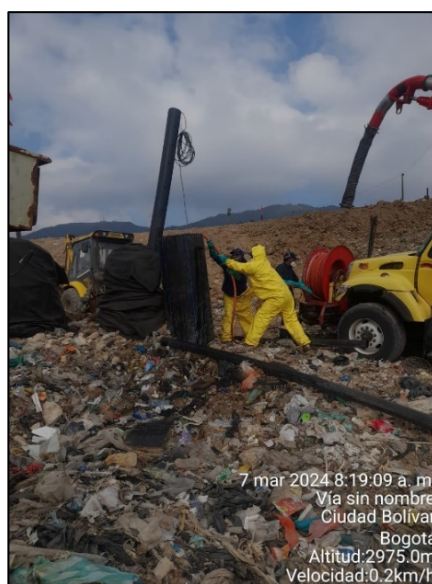
**Fotografía 132. Mantenimiento y lavado de con equipo vector de succión - presión a tubería de extracción forzada perteneciente al Pozo 2**

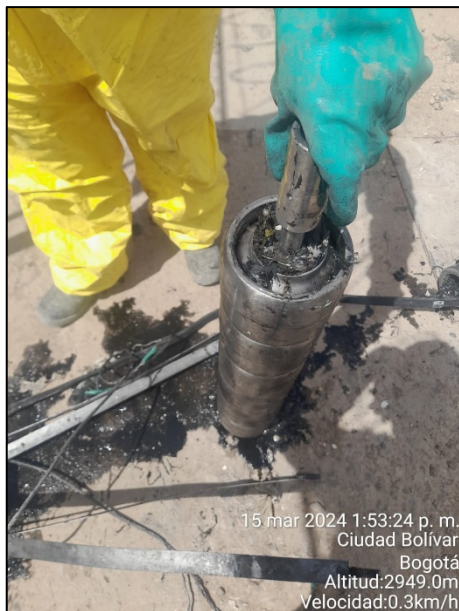
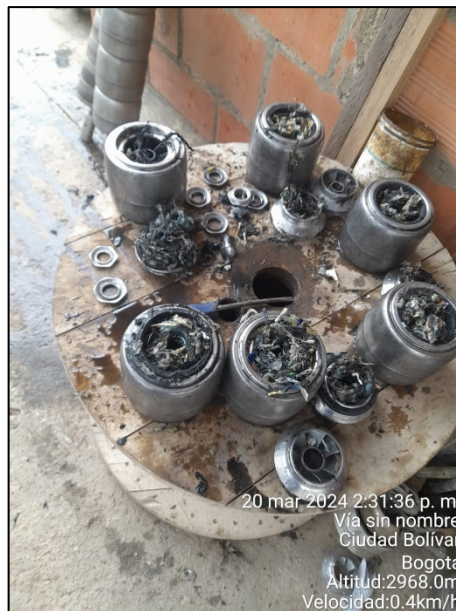
**Fotografía 133. Mantenimiento y limpieza de bomba sumergible marca Franklin Electric de 20 hp – CHP 1075**

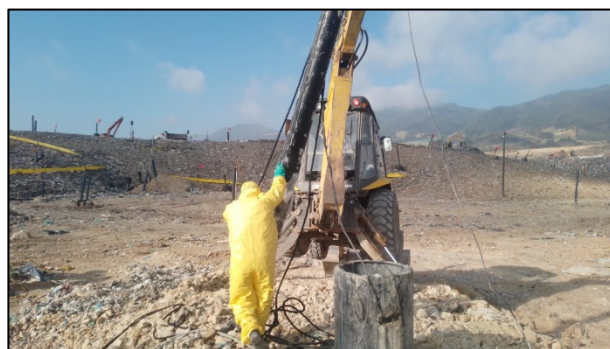
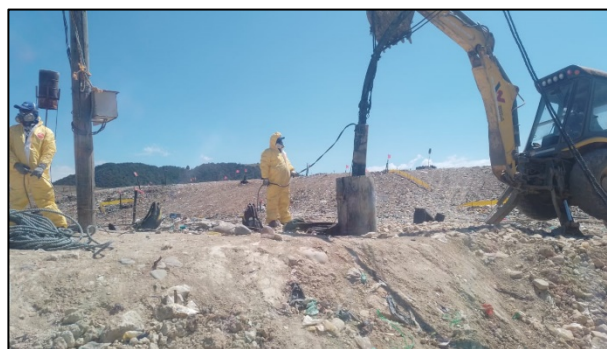
**Fotografía 134. Mantenimiento y limpieza de bomba sumergible marca Franklin Electric de 20 hp – Pozo 1**

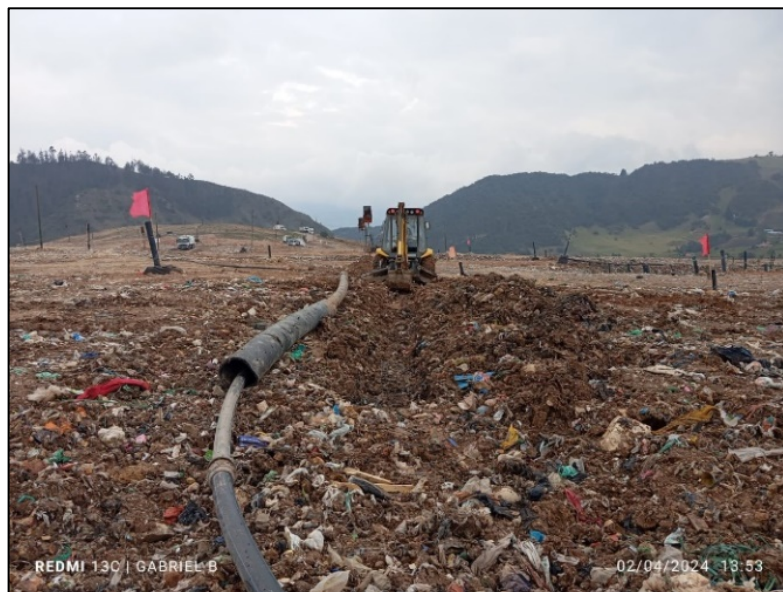
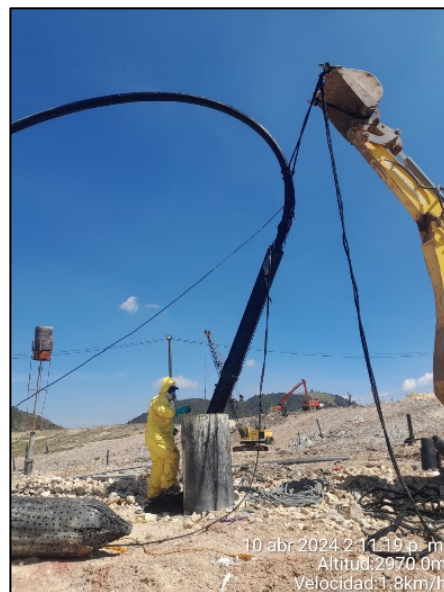
**Fotografía 135. Instalación de pasante para mangueras de lixiviado en terraza 1 (Izquierda) y extracción de bomba sumergible para mantenimiento (derecha)**

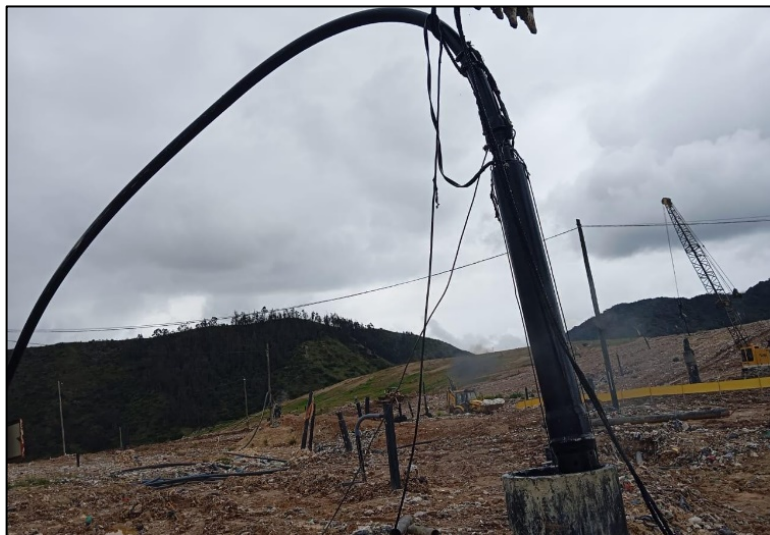
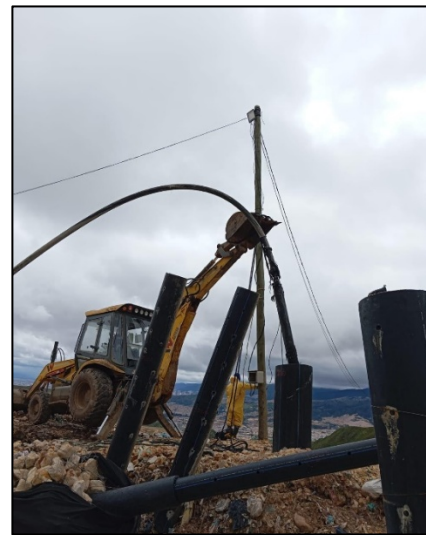
**Fotografía 136. Mantenimiento y limpieza de bomba sumergible marca Franklin - Pozo 1 (izquierda) y Mantenimiento y limpieza de bomba sumergible marca Franklin – Pozo 4 (derecha)**

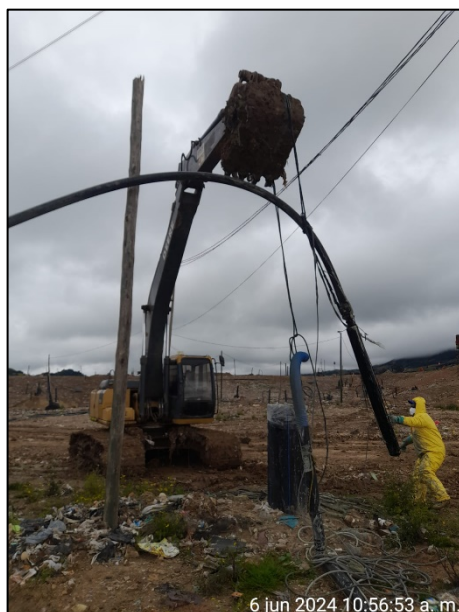
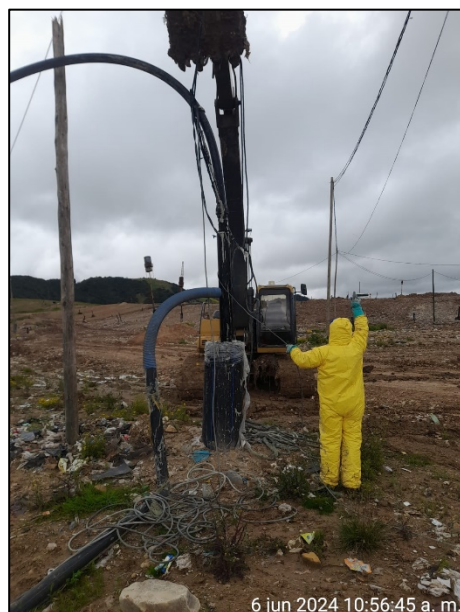
**Fotografía 137. Mantenimiento y limpieza de bomba sumergible – Pozo 5**

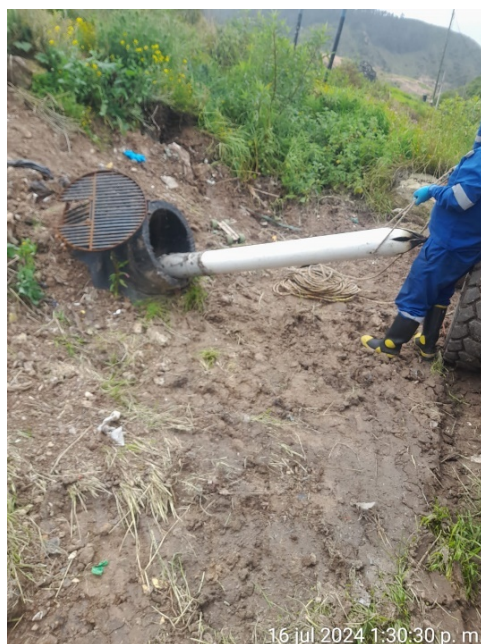
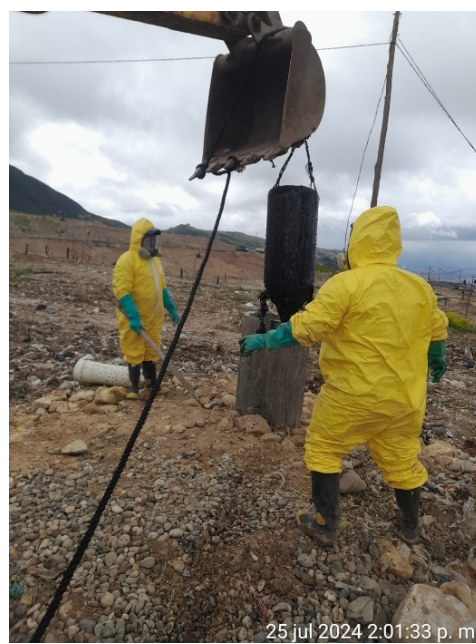
**Fotografía 138. Reinstalación de bomba sumergible – Pozo de terraza 3B (Izquierda) y Limpieza de pozo CH 1070 como preparación para instalación de bomba sumergible (Derecha)**

- En el pozo lateral de la terraza 3B se realizó una ampliación en su tubería de encamisado para evitar el ingreso de material arcilloso.

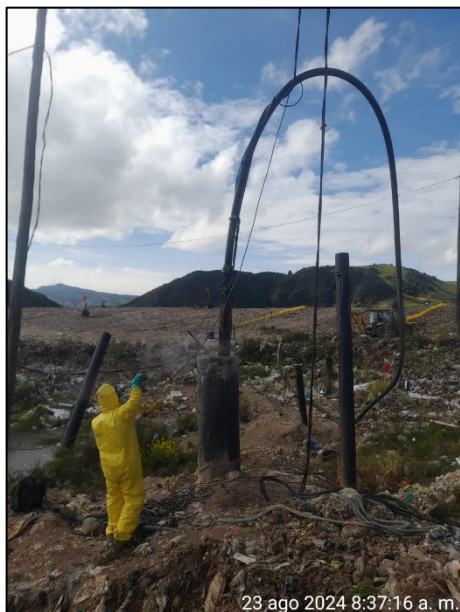
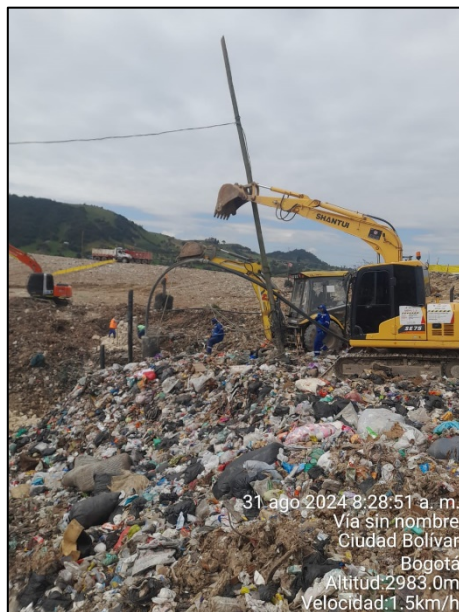
**Fotografía 139. Mantenimiento y limpieza de bomba sumergible - Ferrari**

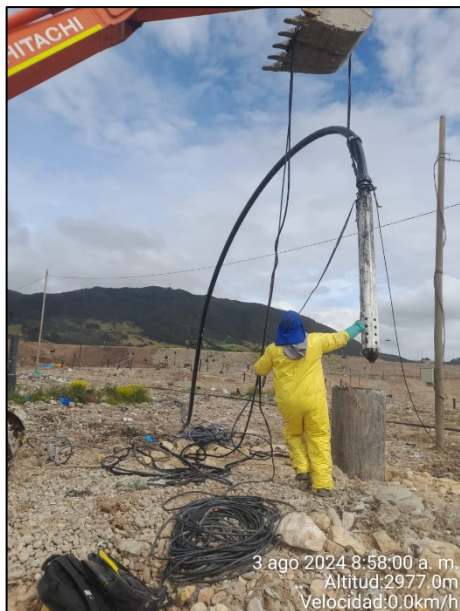
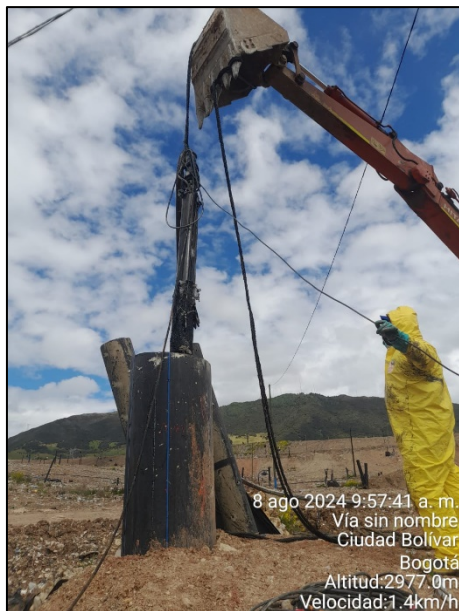
**Fotografía 140. Limpieza de pozo CH 1070 e instalación de bomba sumergible tipo (izquierda) y Mantenimiento y limpieza de bomba sumergible – terraza 3ª (derecha) y Pozo 5 (derecha)**

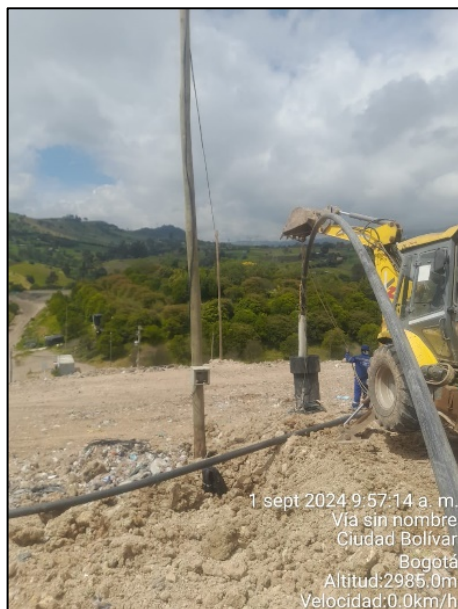
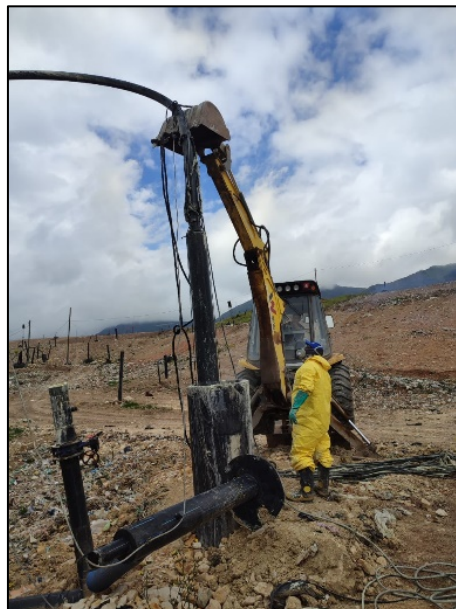
**Fotografía 141. Mantenimiento y limpieza de bomba sumergible CHP 1035 (izquierda) y Pozo 1 (derecha)**

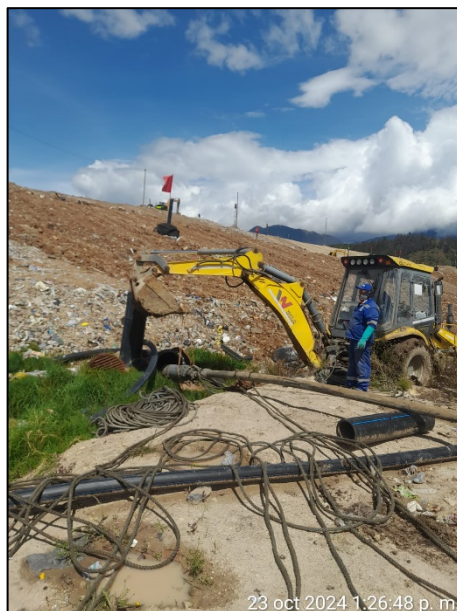
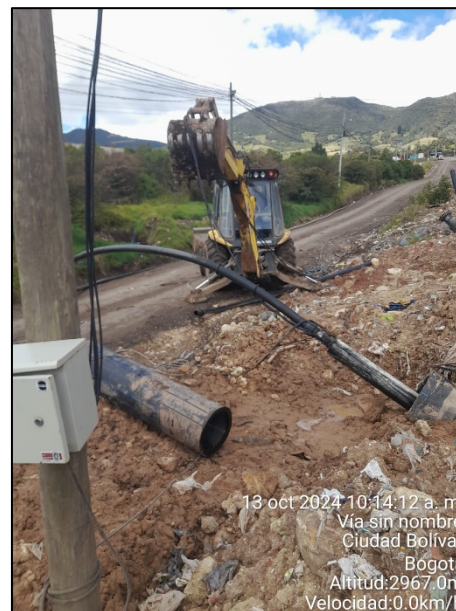
**Fotografía 142. Mantenimiento y limpieza a bomba de extracción forzada de lixiviado – terraza 4 (izquierda) y realce de tubería de encamisado del pozo lateral 3B (derecha)**

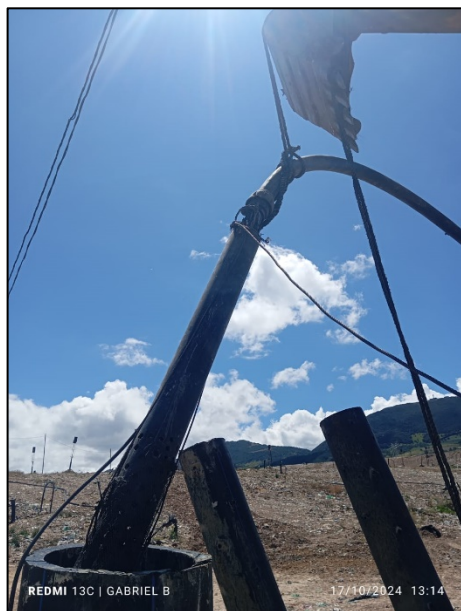
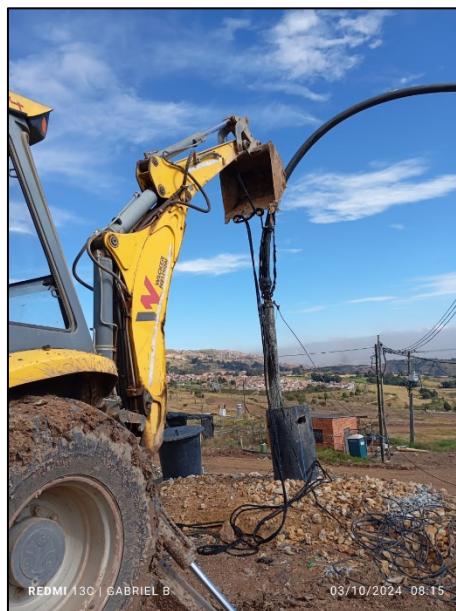
**Fotografía 143. Mantenimiento y limpieza a bomba de extracción forzada de lixiviado – Pozo 4 (izquierda) y CHP 1074 (Derecha)**

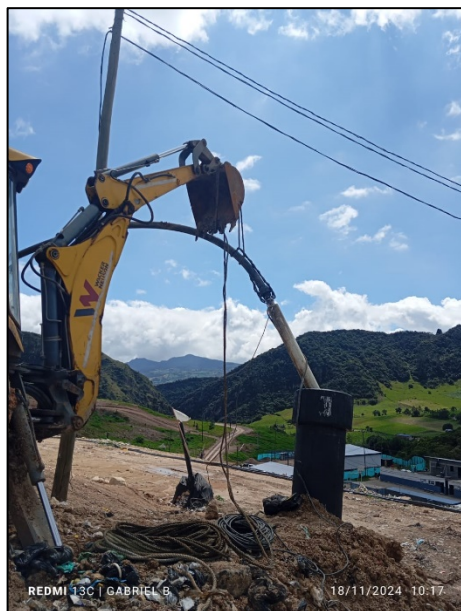
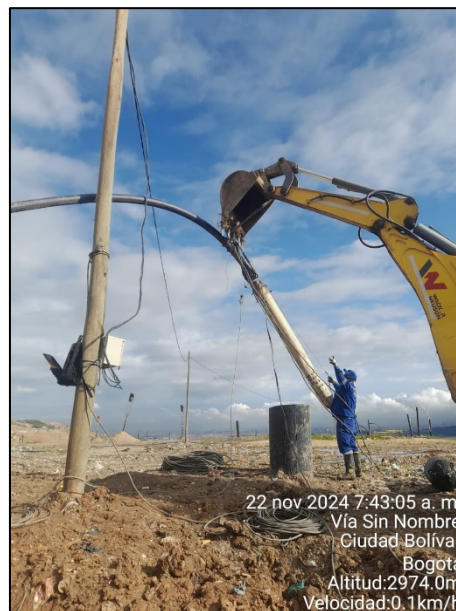
**Fotografía 144. Mantenimiento y limpieza a bomba de extracción forzada de lixiviado – Subdrén terraza 2 (izquierda) y chimenea perforada 1063 (derecha)**

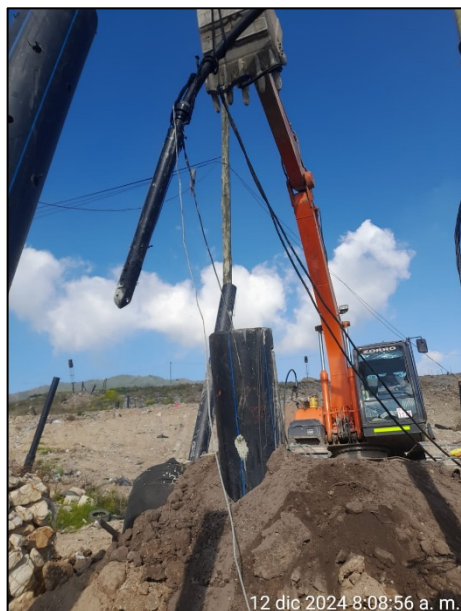
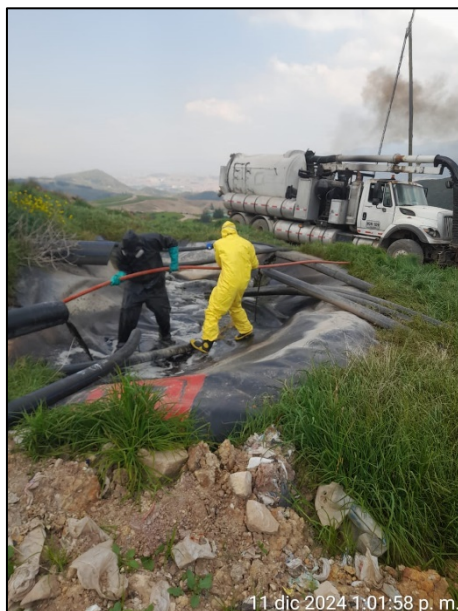
**Fotografía 145. Limpieza y mantenimiento bomba de extracción forzada pozo 2 (izquierda) y limpieza de mangueras conductoras de lixiviado con vector (derecha)**

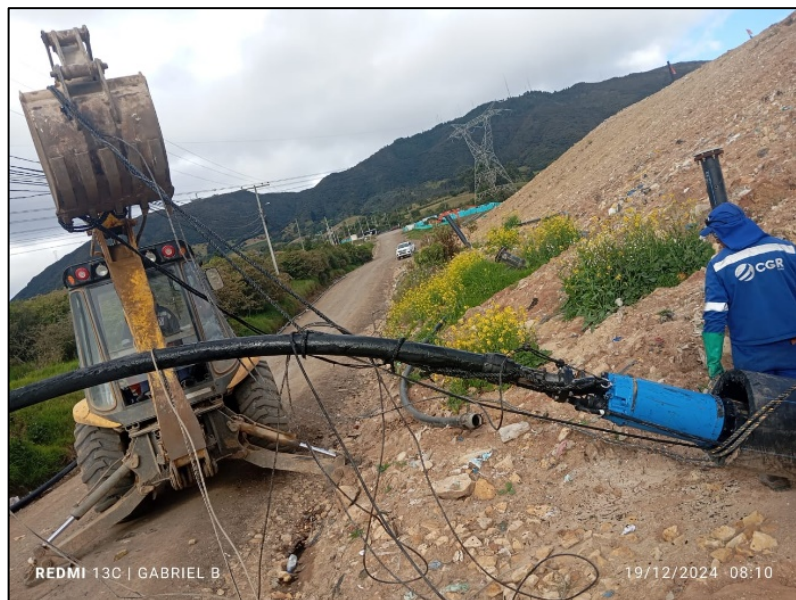
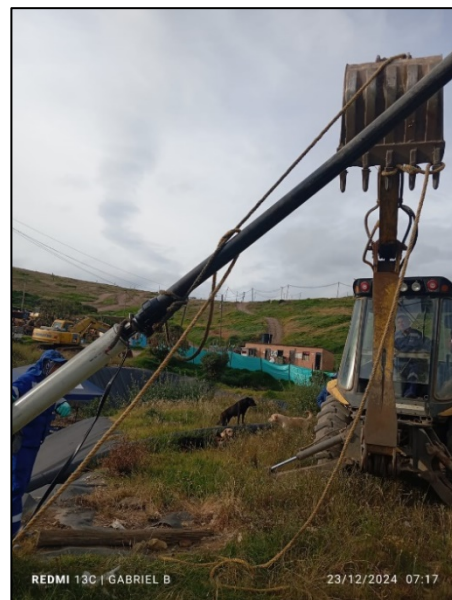
**Fotografía 146. Mantenimiento bomba de extracción forzada lateral 3B (Izquierda) y Foso cementerio (Derecha)**

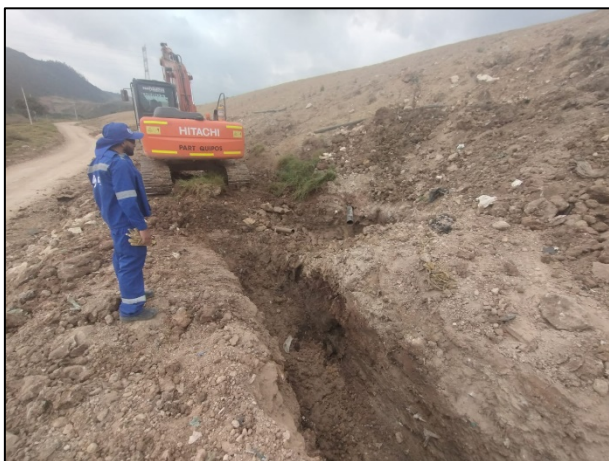
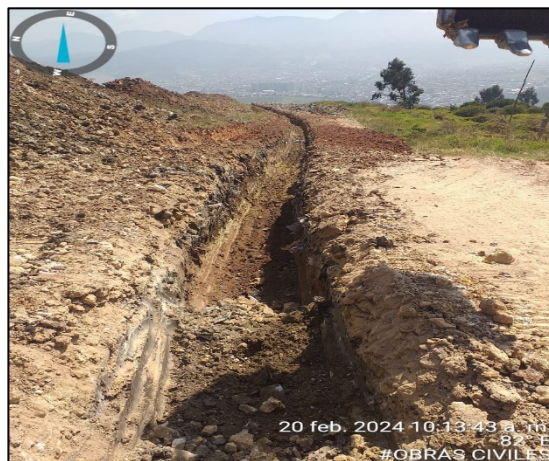
**Fotografía 147. Excavación para instalación de tuberías en el sector de Mansión - Biosolidos para corrección de brote de lixiviados**

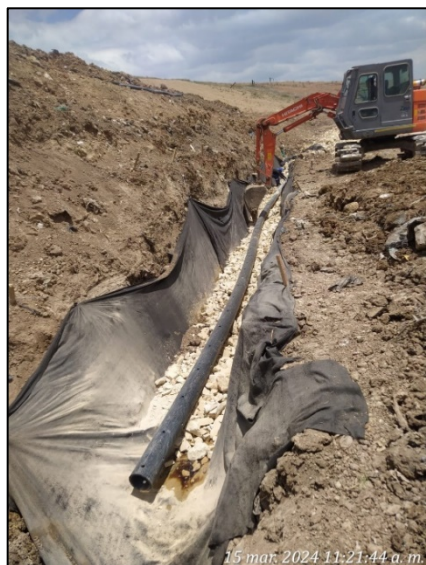
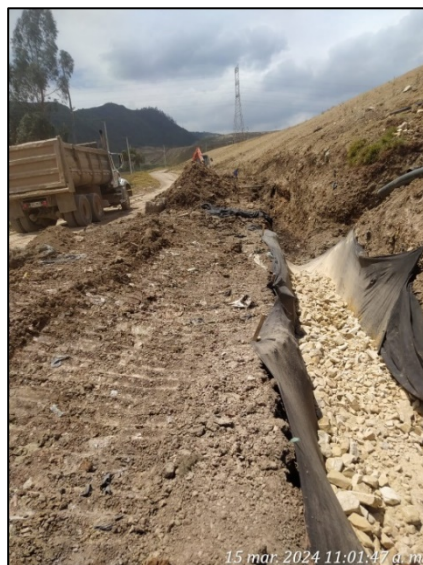
**Fotografía 148. Equipamiento de filtro e instalación de tubería PEAD de 8" PN 12,5 - Biosolidos para corrección de brote de lixiviados**

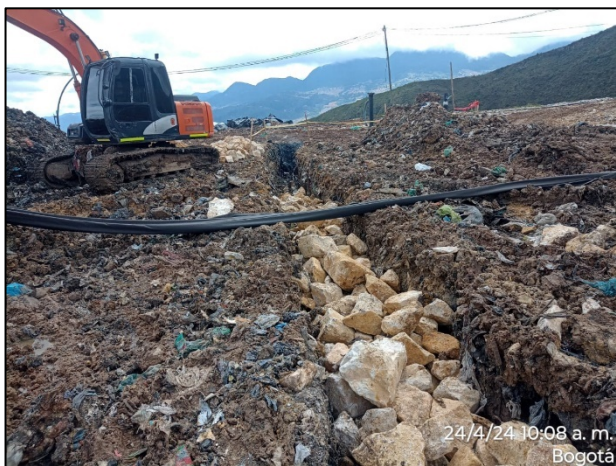
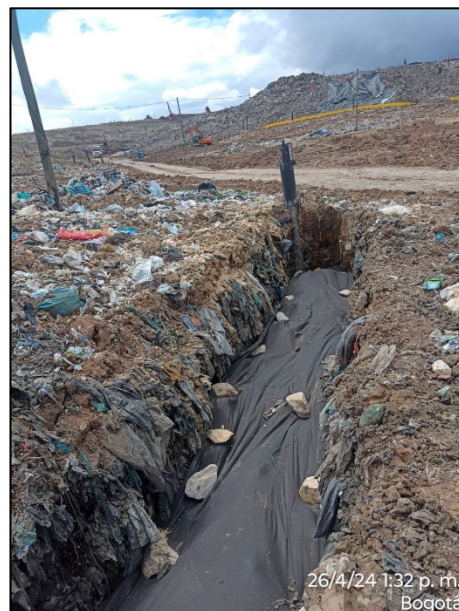
**Fotografía 149. Construcción de filtro en piedra rajón de 10" y geotextil no tejido de 119 gr/m2 para corrección de brote de lixiviados en la terraza 1**

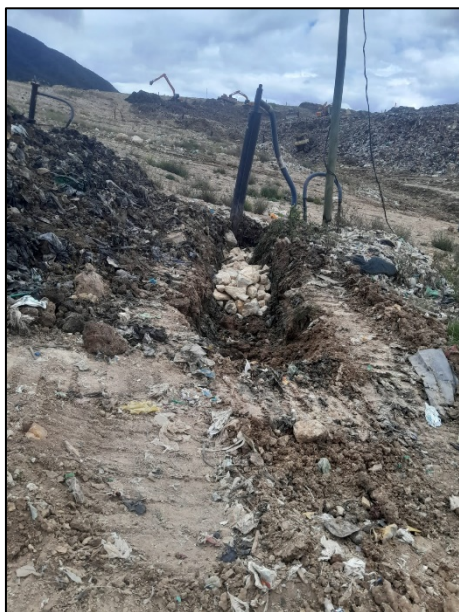
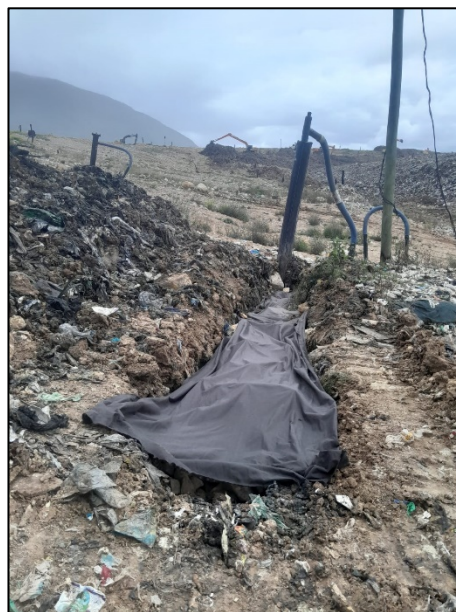
**Fotografía 150. Construcción de filtro en piedra rajón de 10" y geotextil no tejido de 119 gr/m2 para corrección de brote de lixiviados en la terraza 1**

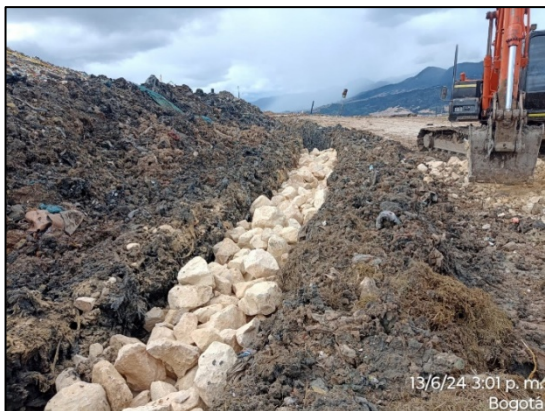
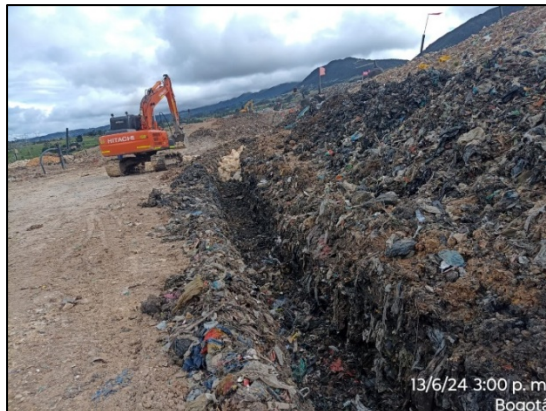
**Fotografía 151. Construcción de filtro en piedra rajón de 10” y geotextil no tejido de 119 gr/m2 para corrección de brote de lixiviados en la terraza 1**

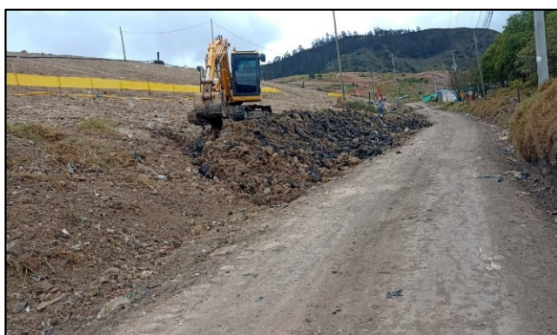
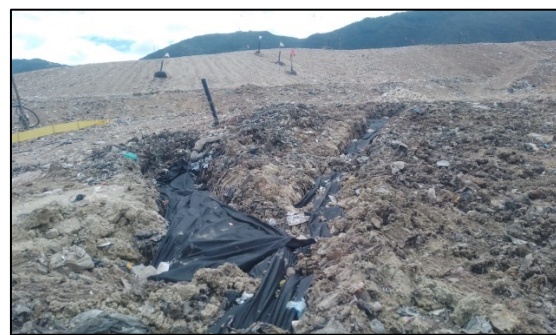
**Fotografía 152. Corrección de brote lixiviado 48. – Frente a zona de corte y pegue de tubería (izquierda) y Corrección de brote lixiviado 62 – Ferrari (derecha)**

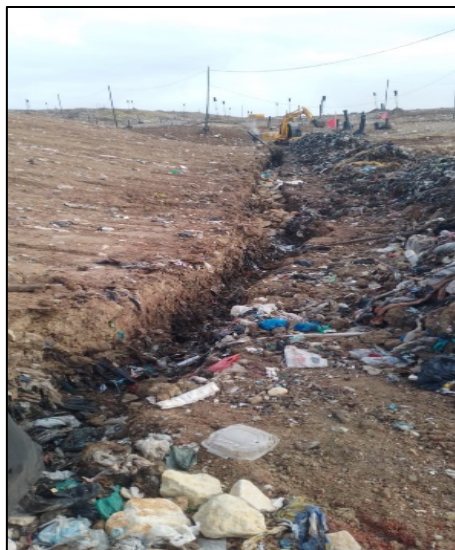
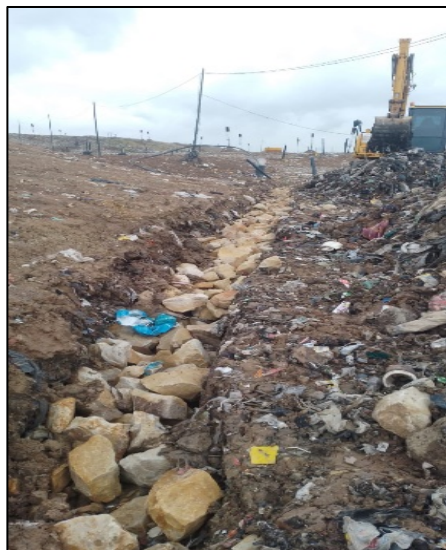
**Fotografía 153. Construcción de filtro en piedra rajón de 10" y geotextil no tejido de 119 gr/m2 para corrección de brote de lixiviados en la terraza 1**

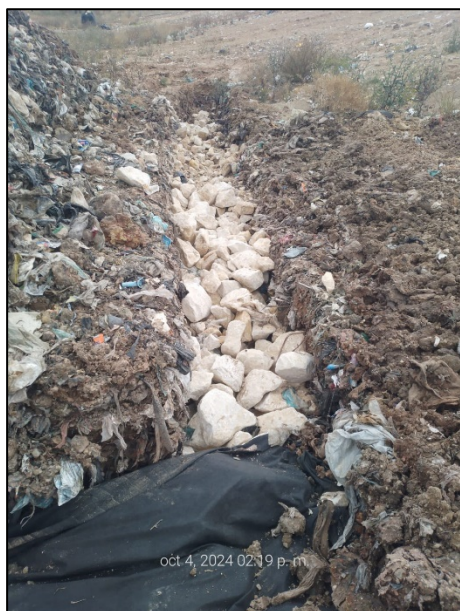
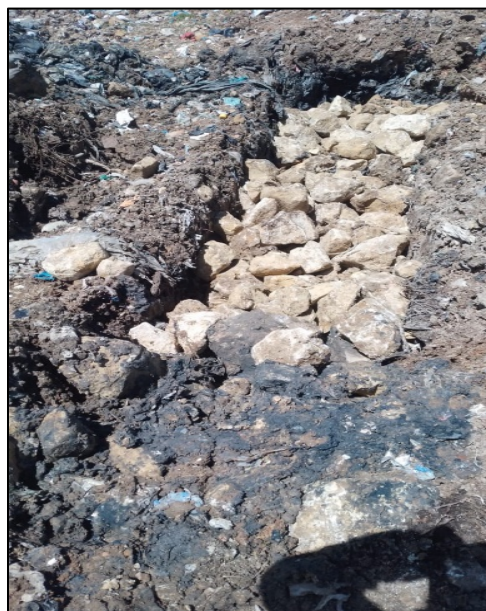
**Fotografía 154. Atención brote de lixiviado ID 56 – Zona VII (izquierda) y Atención brote de lixiviado ID 54 – Pata de talud frente a CHP 310 (derecha)**

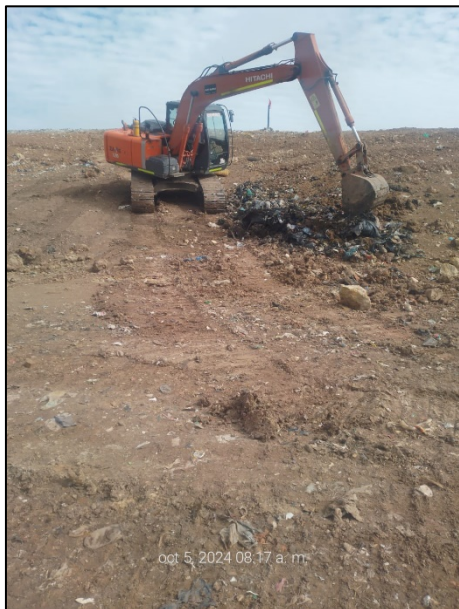
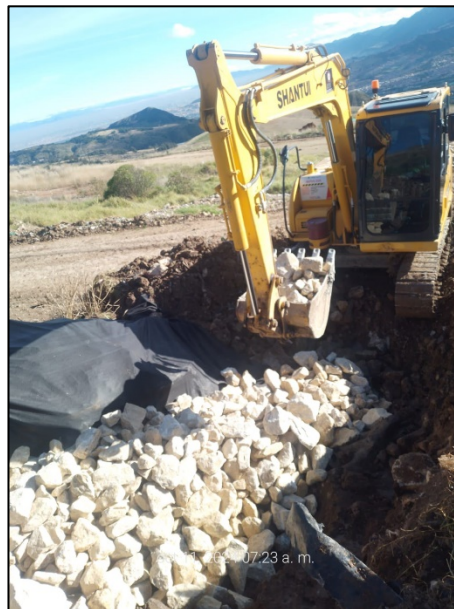
**Fotografía 155. Inicio de excavación para atención de brote nuevo – Terraza III. (izquierda) y atención brote de lixiviado ID 63 – Zona VII, caseta 1 (derecha)**

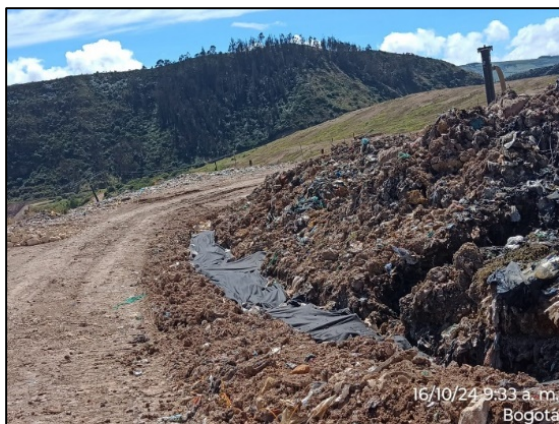
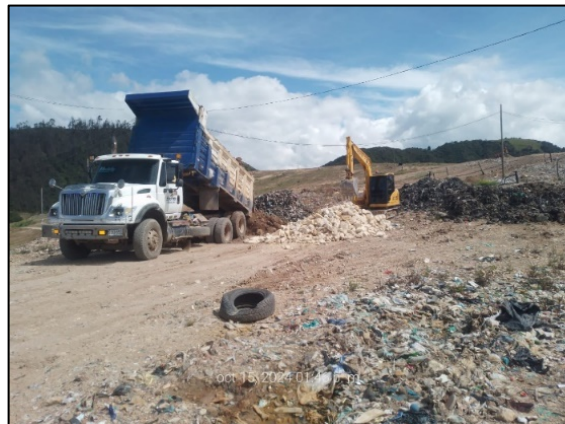
**Fotografía 156. Corrección de Brote de lixiviado nuevo – CH245 (izquierda) y Corrección de Brote de lixiviado nuevo – Pozo 4 (derecha)**

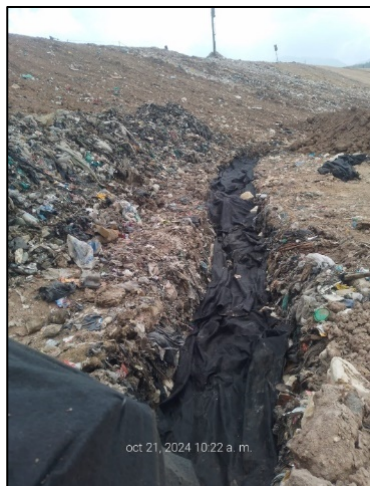
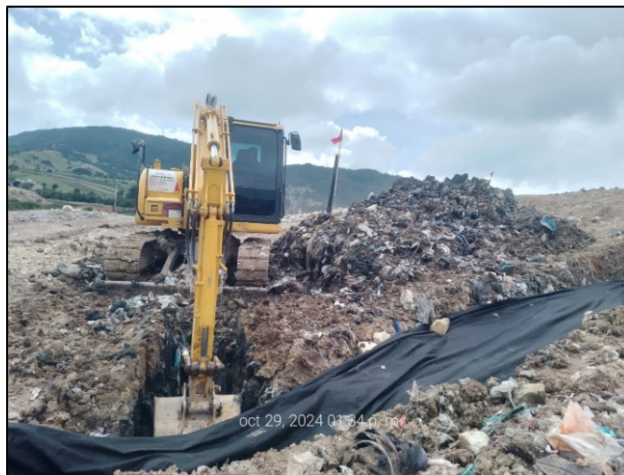
**Fotografía 157. Atención brote de lixiviado ID 66 – Frente a Dique ambiental sur (izquierda) y corrección de Brote de lixiviado nuevo – CH542 (derecha)**

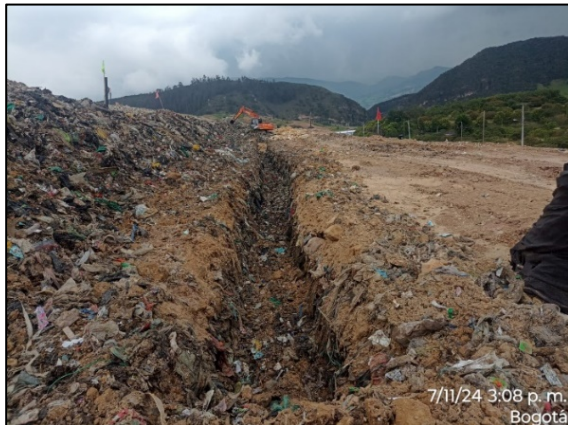
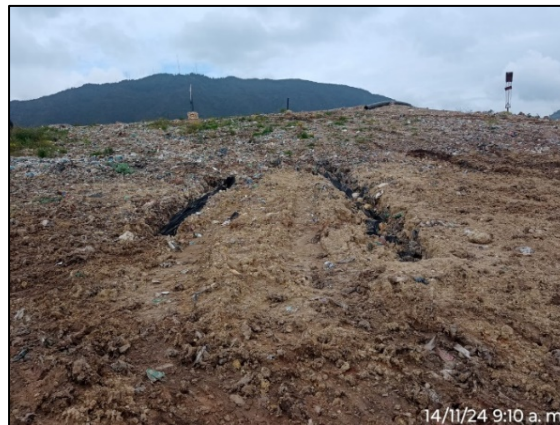
**Fotografía 158. Atención brote de lixiviado ID 74 – frente a dique ambiental sur (izquierda) y atención brote de lixiviado ID 25 - Plataforma 8 (derecha)**

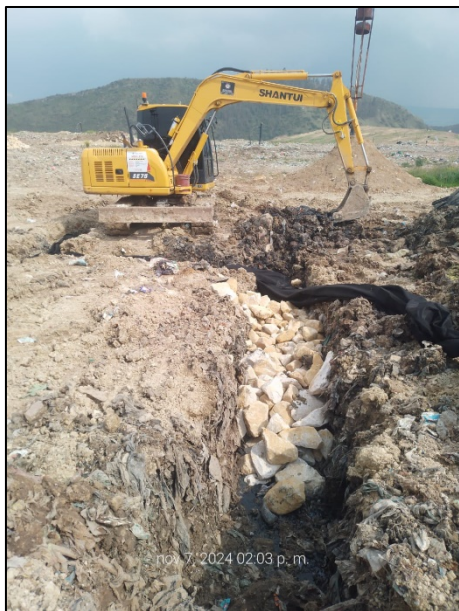
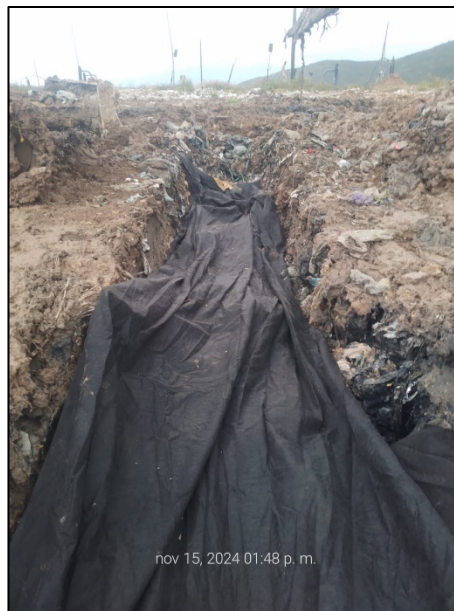
**Fotografía 159. Atención brote de lixiviado ID 55 - Pata talud de plataforma VI. (izquierda) y Atención brote de lixiviado ID 68 - Empozamiento en el perímetro del ML 5, 4ª COL. 11. (derecha)**
