**Asunto: Entrega de Concepto de la Auditoría Externa de Gestión y Resultados -AEGR para el Centro de Gerenciamiento de Residuos año 2024**

# **INFORME DE AUDITORÍA EXTERNA DE GESTIÓN Y RESULTADOS**

## **INFORME ADMINISTRATIVO. COMERCIAL. FINANCIERO Y TÉCNICO OPERATIVO**

**CGR DOÑA JUANA S.A. E.S.P.**

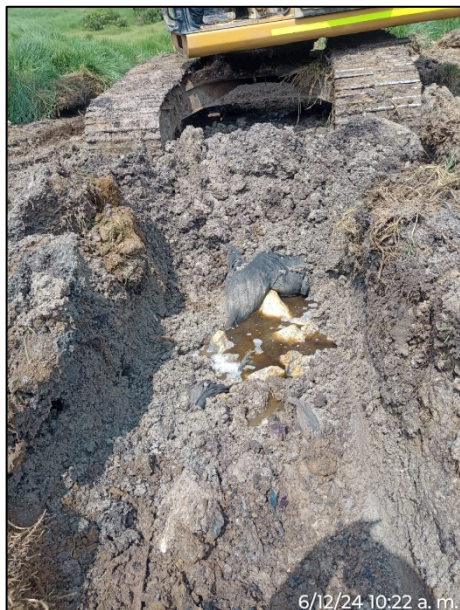
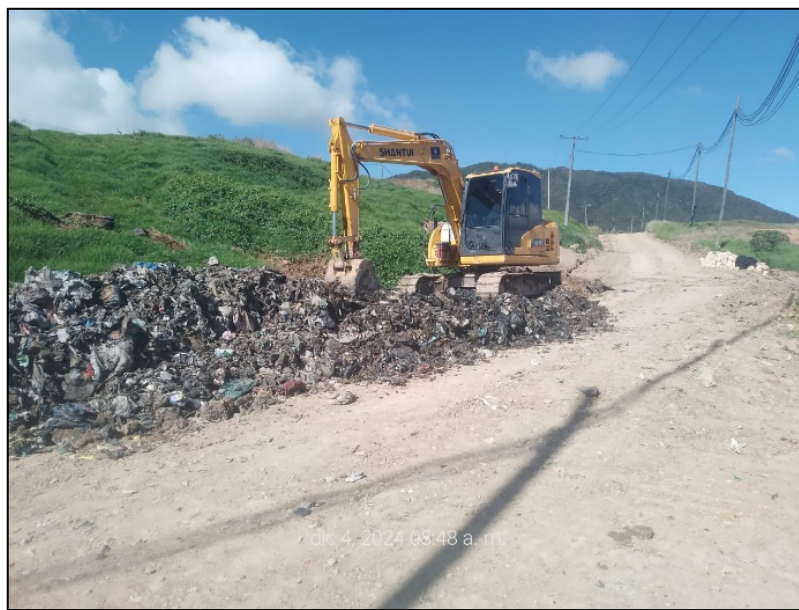
**Fotografía 160. Brote nuevo ubicado en zona 2. (izquierda) y brote nuevo ubicado entre caseta 1 y caseta 2 (derecha)**

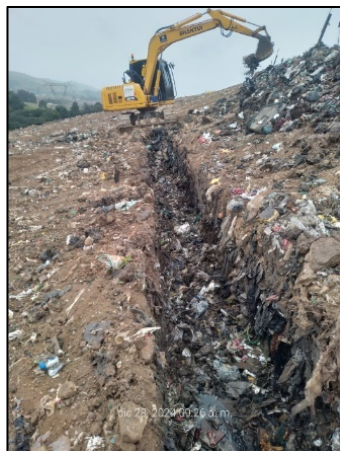
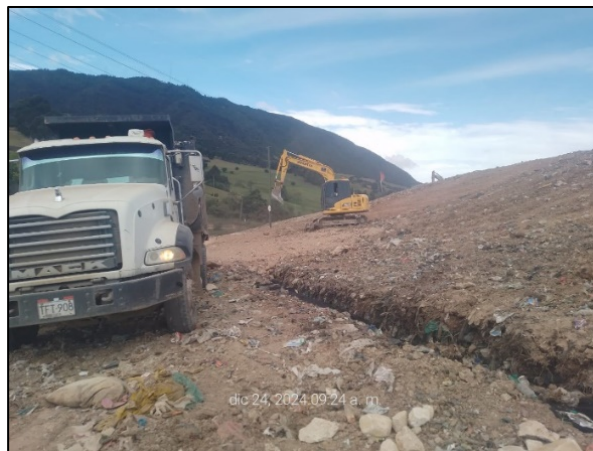
**Fotografía 161. Corrección de brotes ID 92. (izquierda) y corrección brote de lixiviado ID 84. (derecha)**

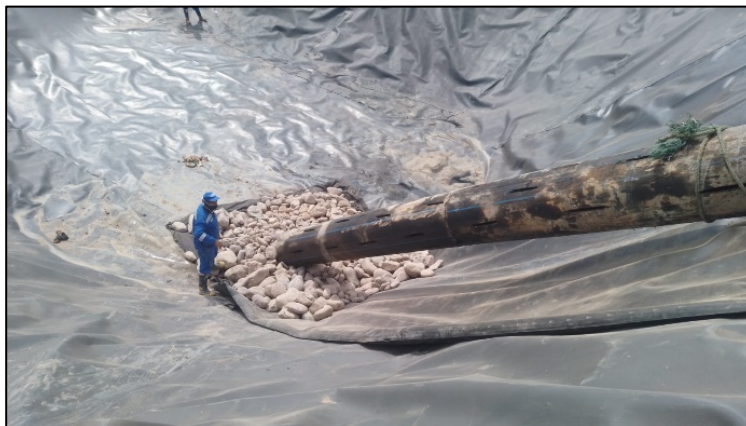
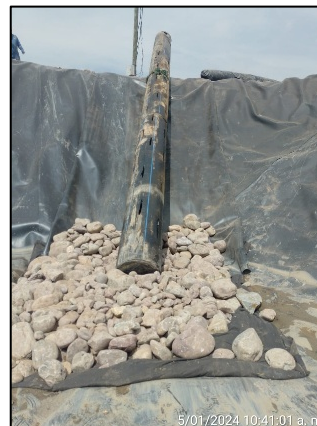
**Fotografía 162. Mantenimiento y cambio de geomembrana de pondaje temporal foso taller**

Estas labores se realizaron con el apoyo de una retroexcavadora 200 de brazo largo y volquetas doble troque, utilizadas para la extracción y transporte de los lodos hasta la celda de disposición de lodos en la “Cantera Eterna”. Posteriormente, se efectuó la reposición de una nueva geomembrana lisa, calibre 60 mils, con el fin de asegurar la operatividad e integridad del sistema.

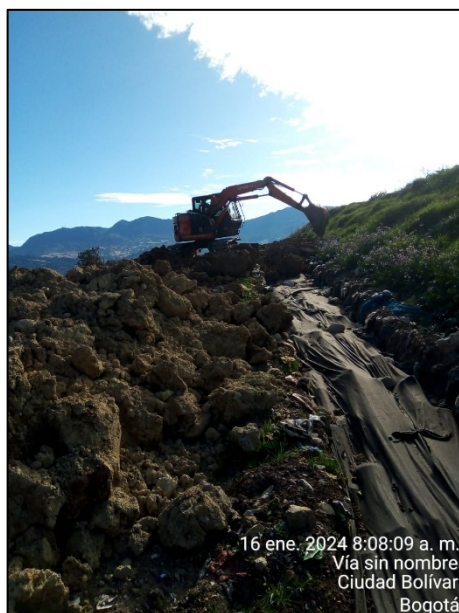
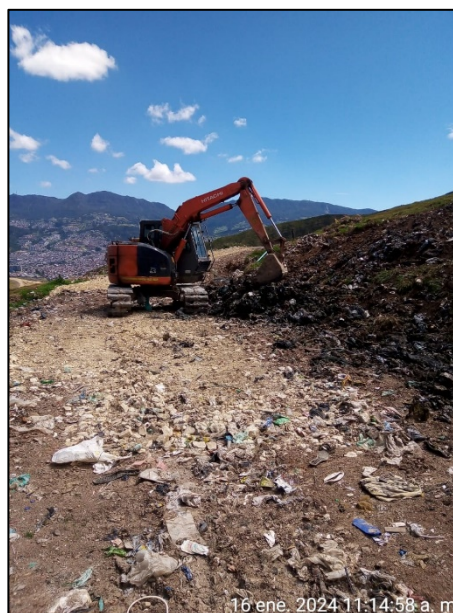
**Fotografía 163. Adecuación de filtros geotextil de 119 gr/m2 y piedra rajón del 10" - filtros del cierre de Optimización Fase I**

- Dren principal de captación (piedra rajón de 10" y geotextil NT de 119gr/m2) – 2.723.42 m.
- Dado en piedra rajón de 10" – 12 unidades.
- Caja red de conducción de brotes – 4 unidades.

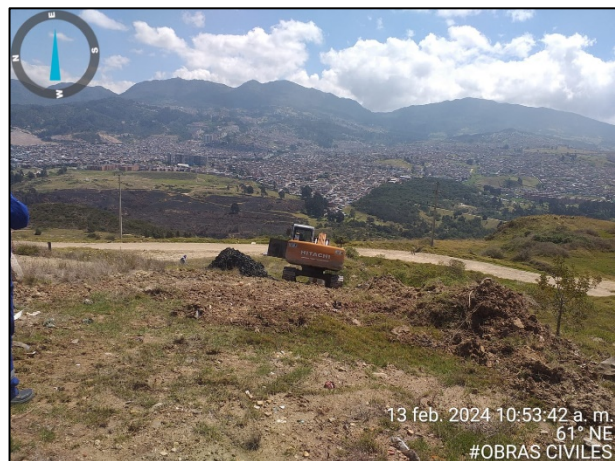
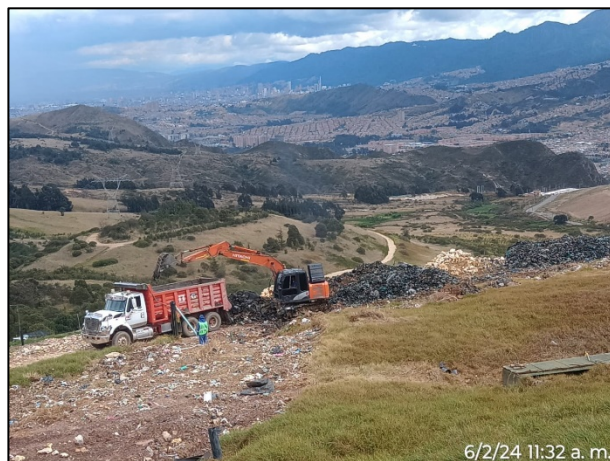
**Fotografía 164. Adecuación de filtros con geotextil de 119 gr/m2 y piedra rajón del 10" - filtros del cierre de Optimización Fase I**

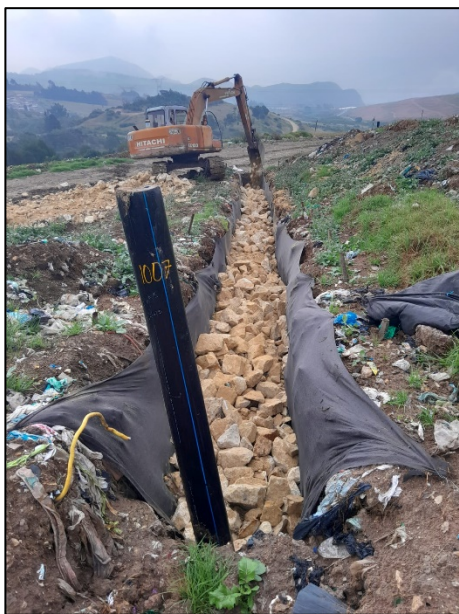
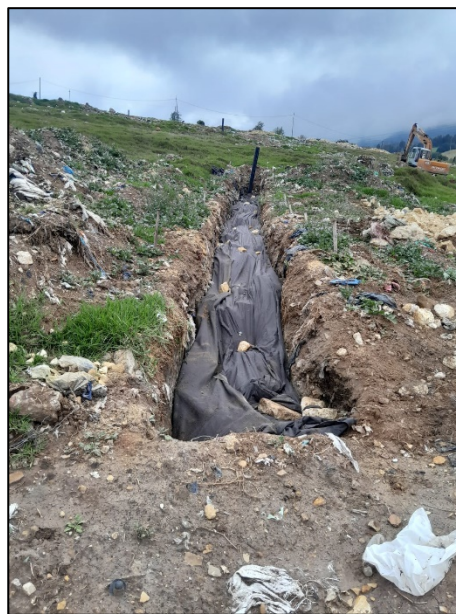
**Fotografía 165. Adecuación de filtros geotextil de 119 gr/m2 y piedra rajón del 10" - filtros de cierre Zona de Optimización Fase I**

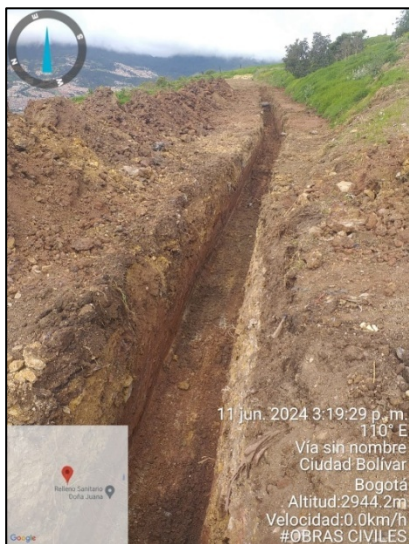
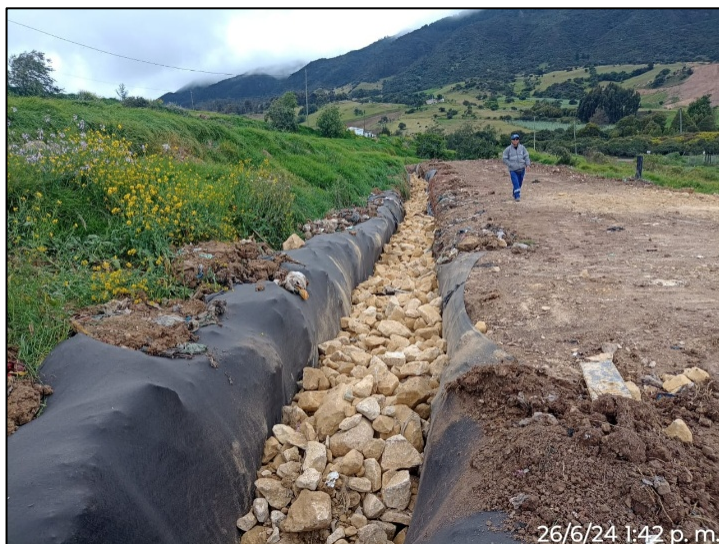
**Fotografía 166. Adecuación de filtros geotextil de 119 gr/m2 y piedra rajón del 10" - filtros de cierre Zona de Optimización Fase I**

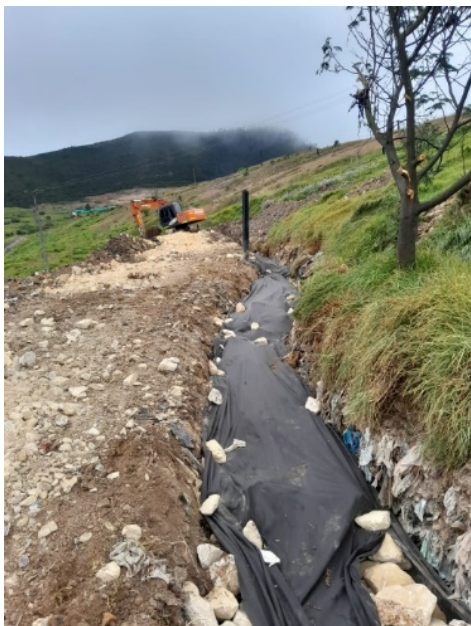
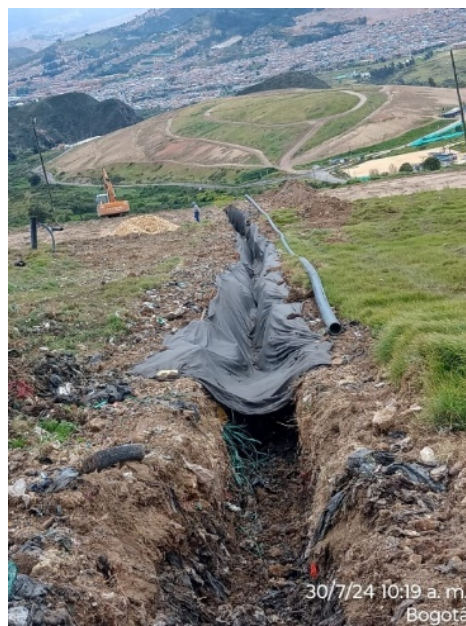
**Fotografía 167. Adecuación de filtros de cierre - Zona de Optimización Fase I**

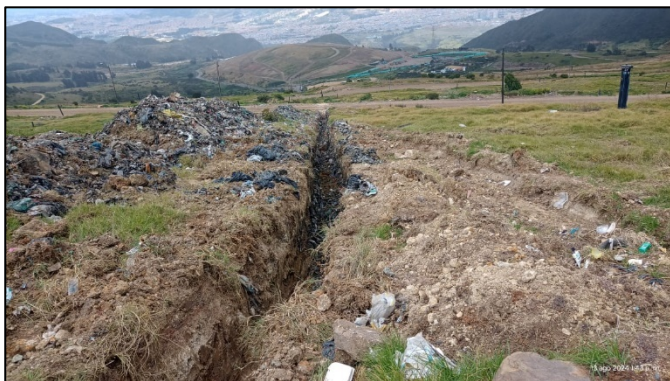
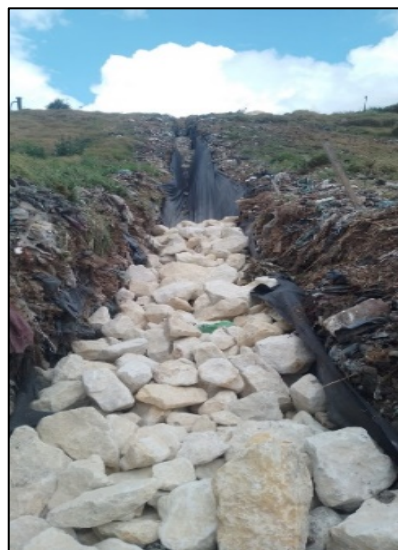
**Fotografía 168. Adecuación de filtros de cierre - Zona de Optimización Fase I**

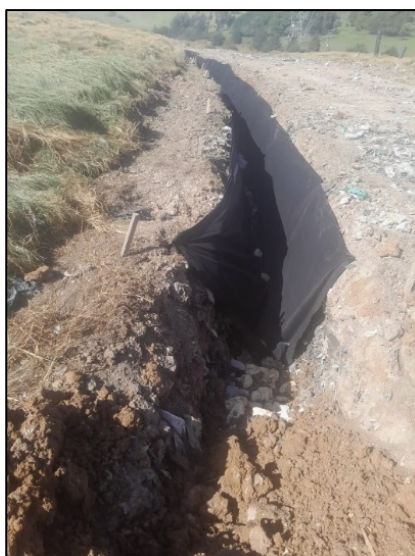
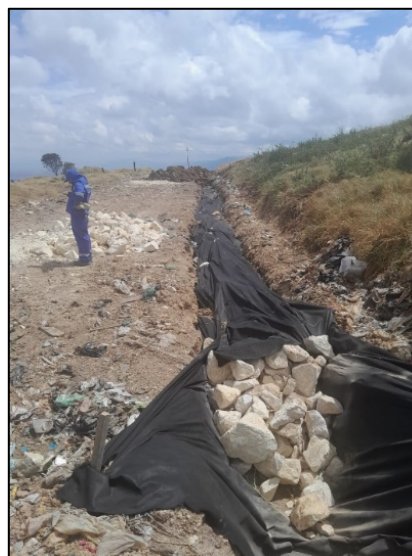
**Fotografía 169. Adecuación de filtros de cierre - Zona de Optimización Fase I.**

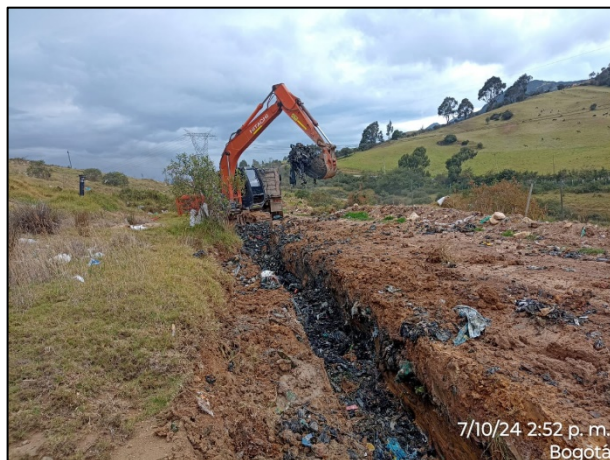
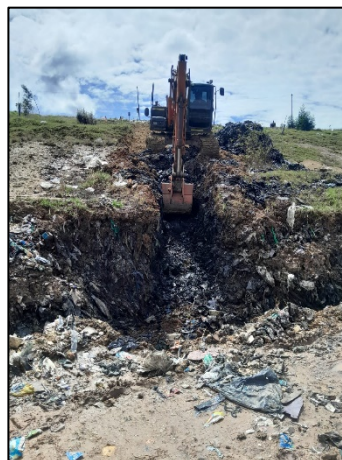
**Fotografía 170. Adecuación de filtros de cierre - Zona de Optimización Fase I.**

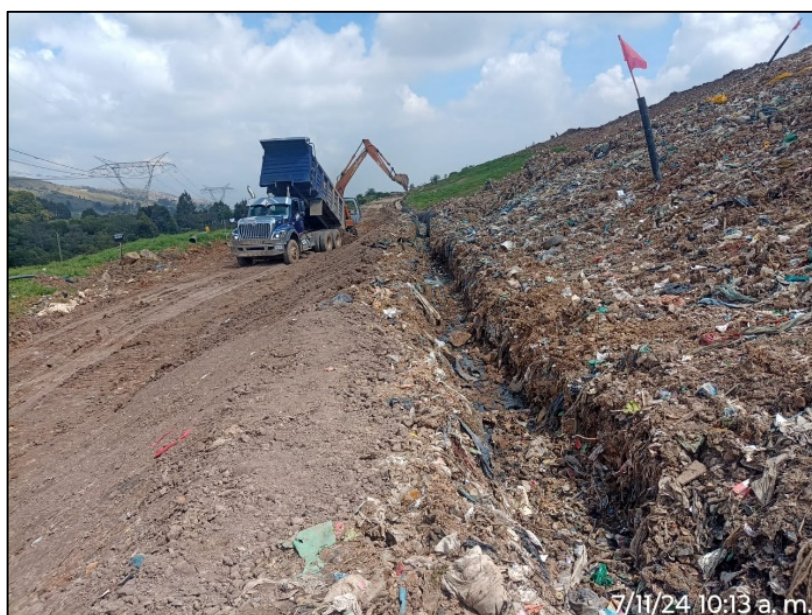
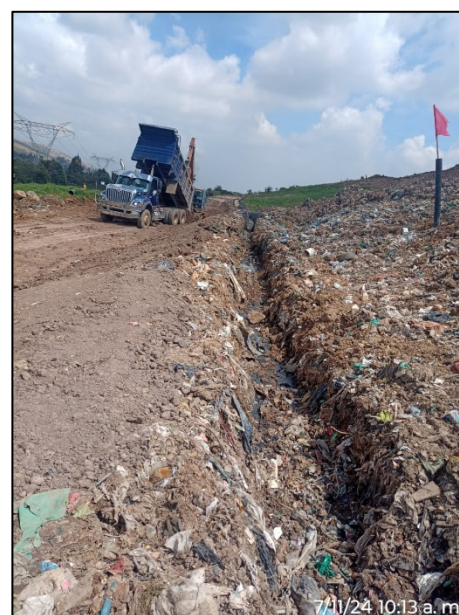
**Fotografía 171. Adecuación de filtros de cierre - Zona de Optimización Fase I.**

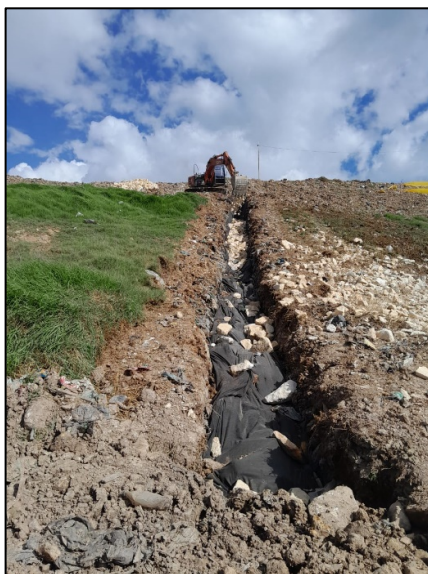
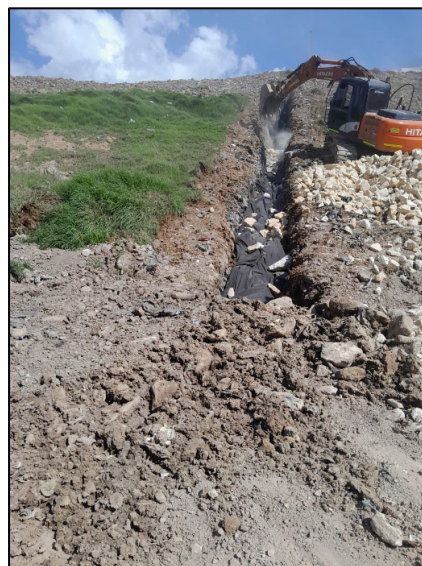
**Fotografía 172. Adecuación de filtros de cierre - Zona de Optimización Fase I.**

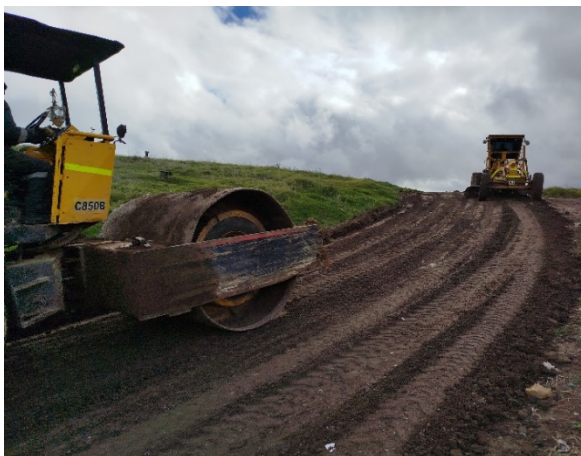
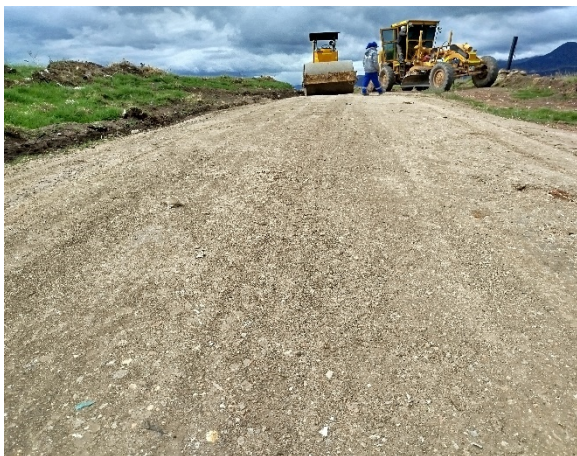
**Fotografía 173. Prueba de instalación de material proveniente del proceso de RCD's y RPCC's como recebo en bermas de Biosólidos dentro del proceso de cierre definitivo**

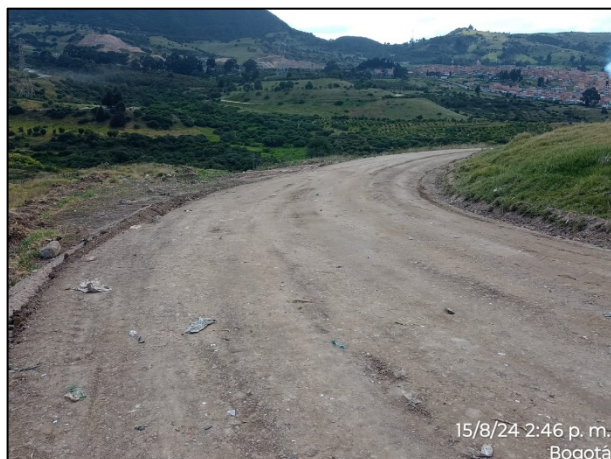
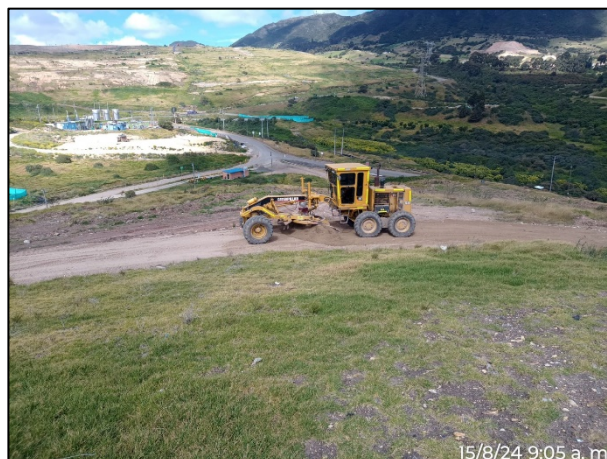
**Fotografía 174. Culminación prueba de instalación de material proveniente del proceso de RCD's y RPCC's como recebo en bermas de Biosólidos dentro del proceso de cierre definitivo**

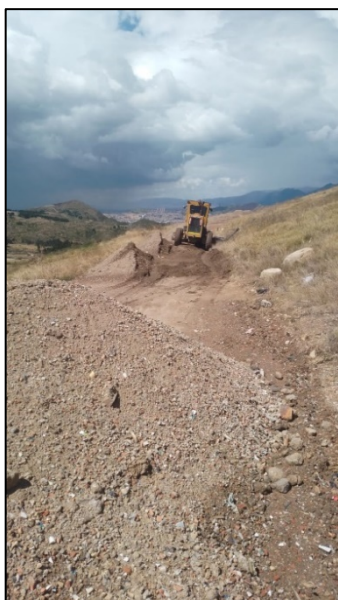
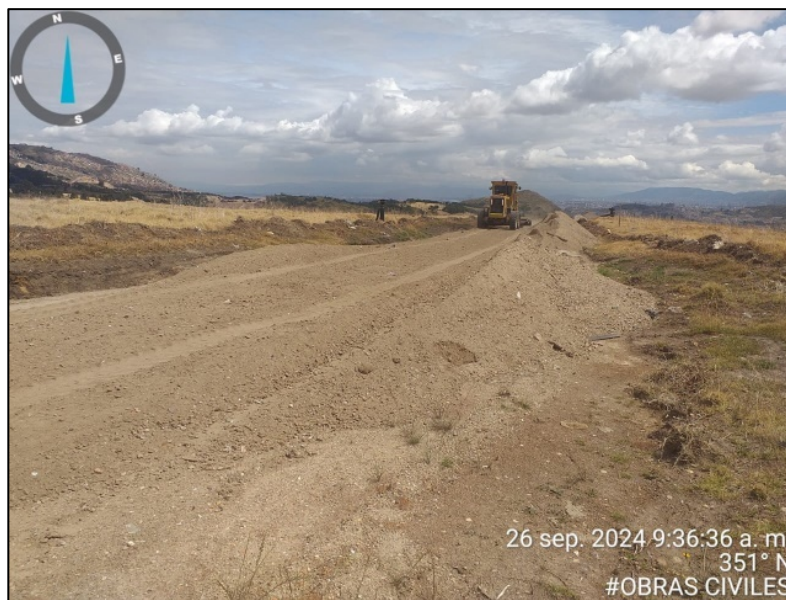
**Fotografía 175. Culminación prueba de instalación de material proveniente del proceso de RCD's y RPCC's como recebo en bermas de Biosólidos dentro del proceso de cierre definitivo**

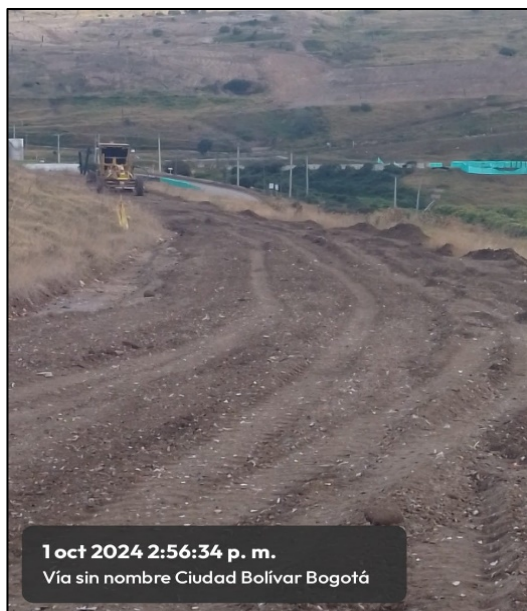
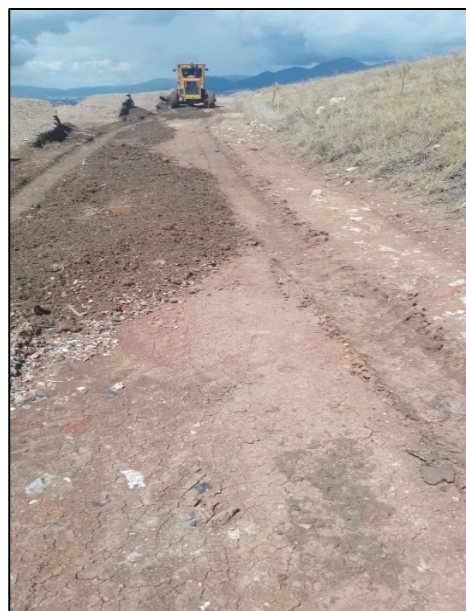
**Fotografía 176. Instalación de material proveniente del proceso de RCD's y RPCC's como recebo en bermas de Biosólidos dentro del proceso de cierre definitivo**

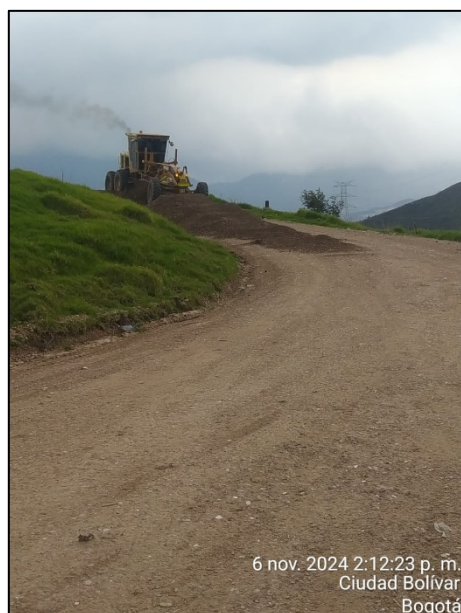
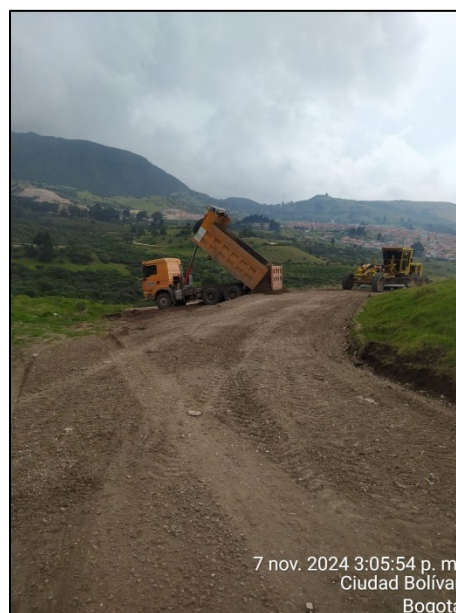
**Fotografía 177. Instalación de material proveniente del proceso de RCD's y RPCC's como recebo en bermas de Biosólidos dentro del proceso de cierre definitivo**

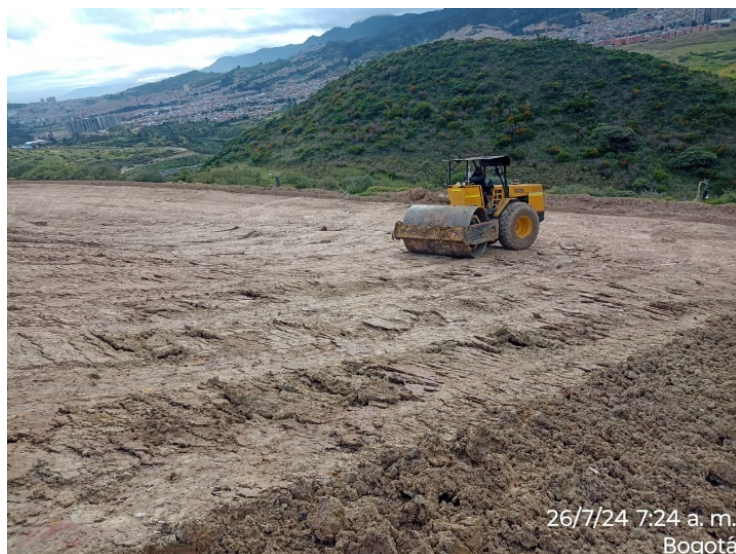
Durante el año 2024 con apoyo de equipos tales como retroexcavadora 200, volquetas doble troque, bulldozer D6 y vibrocompactador se ejecutaron labores de extendido y compactación de capa complementaria de arcilla en este sector.

**Fotografía 178. Compactación de complemento de capa de arcilla en Zona II - Área 2**

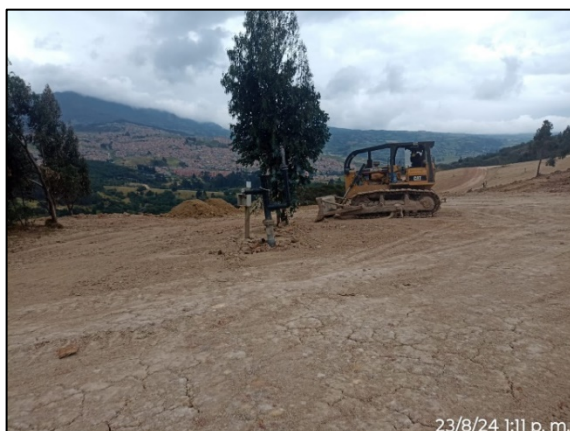
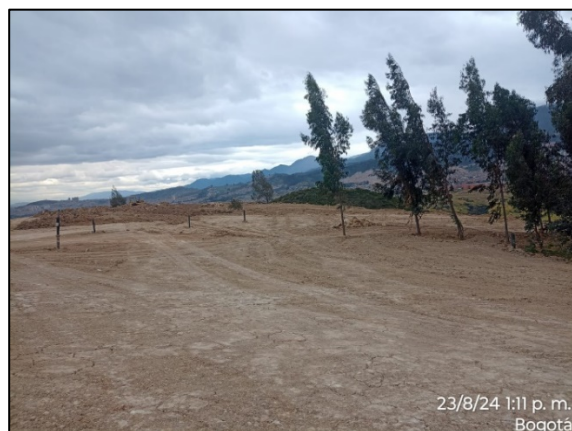
**Fotografía 179. Instalación y compactación de complemento de capa de arcilla en Zona II - Área 2**

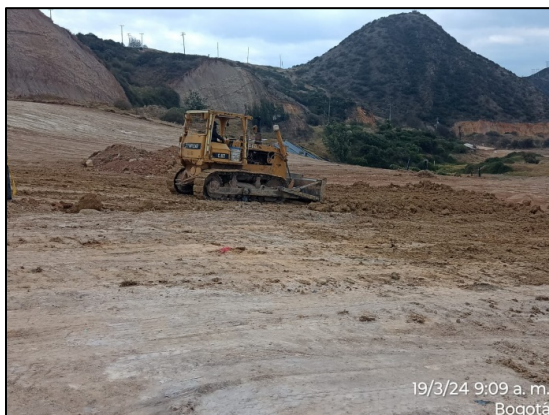
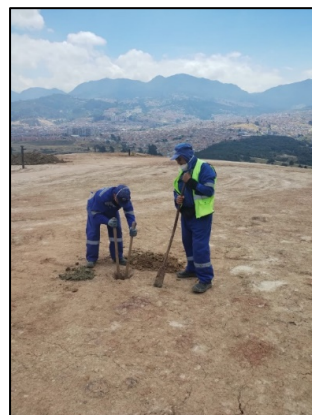
**Fotografía 180. Extendido de arcilla (izquierda) y elaboración de apiques para verificación de espesores (derecha) para el cierre definitivo de Zona II - Área 3.**

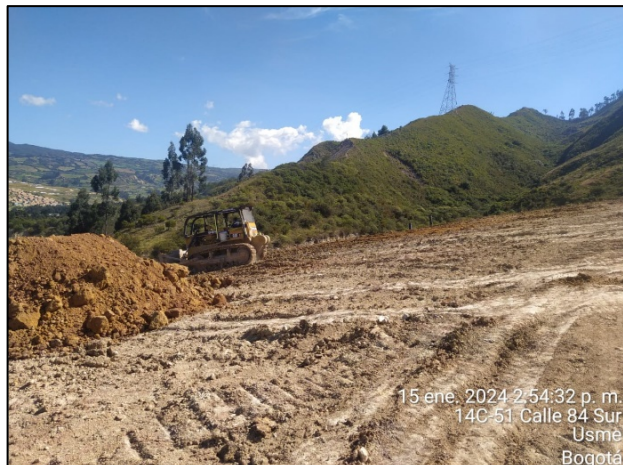
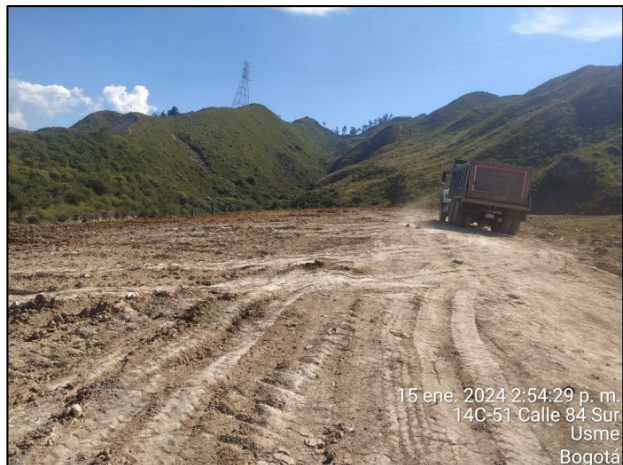
**Fotografía 181. Instalación de arcilla en cierre de Zona II - Área 3**

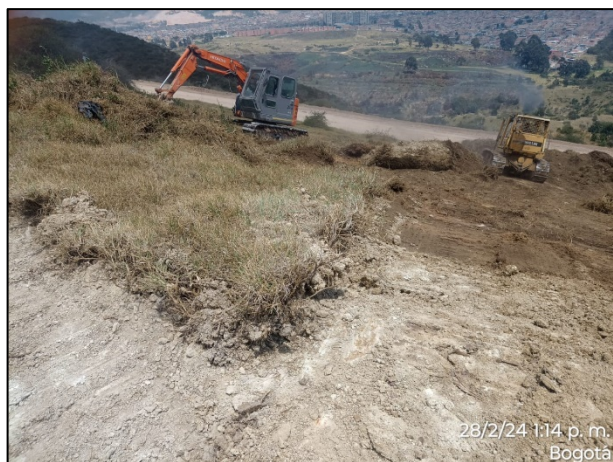
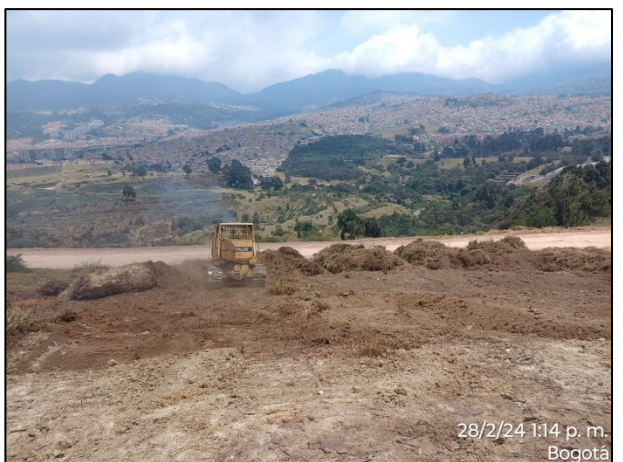
**Fotografía 182. Descapote en el proceso del cierre definitivo de Zona II - Área 3**

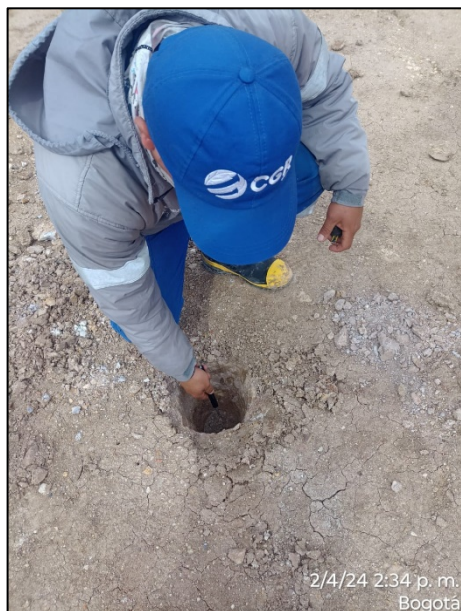
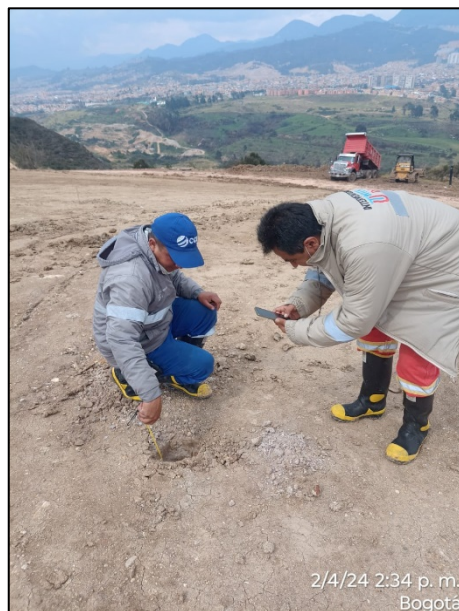
**Fotografía 183. Prueba in situ de verificación de espesores de capa de arcilla en Zona II – Área 3.**

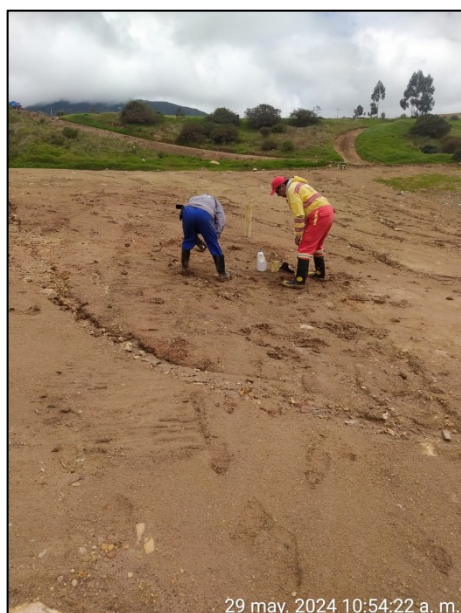
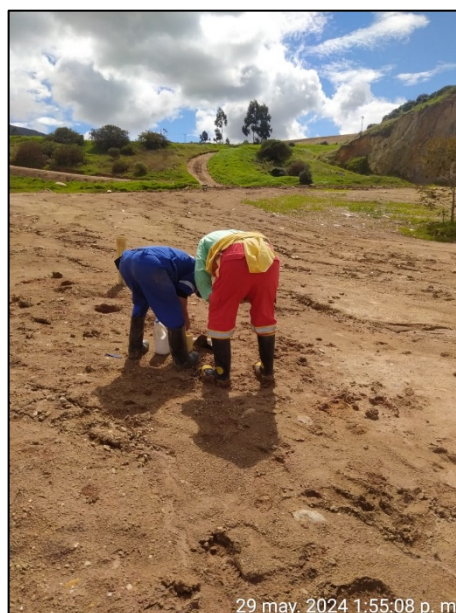
**Fotografía 184. Ensayos de permeabilidad in situ en Zona II - Área 3**

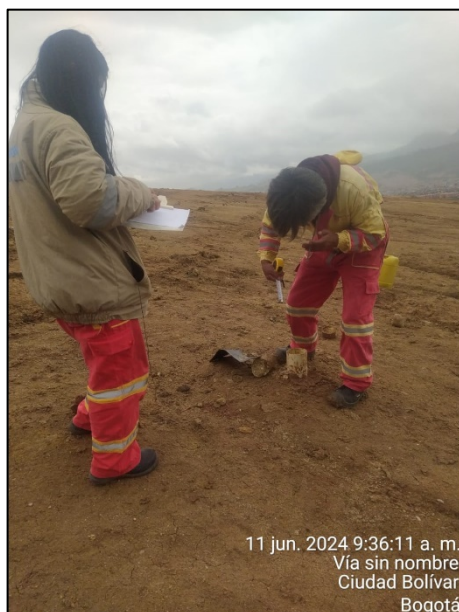
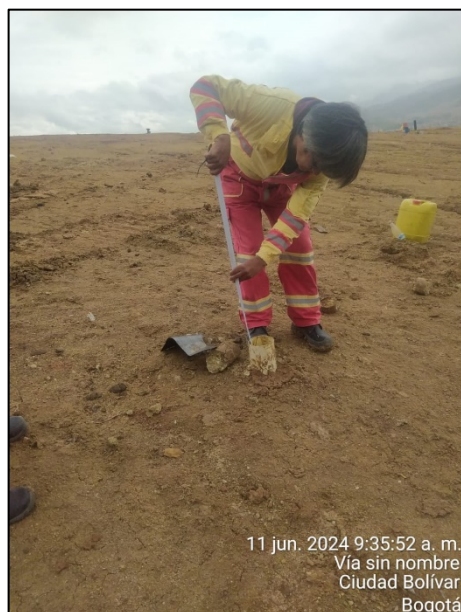
**Fotografía 185. Ensayos de permeabilidad in situ en Zona II - Área 3**

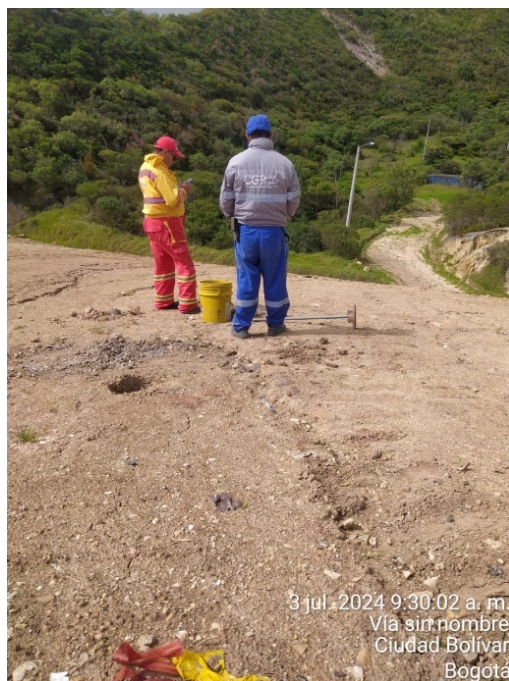
**Fotografía 186. Ensayos de permeabilidad in situ en Zona II - Área 3**

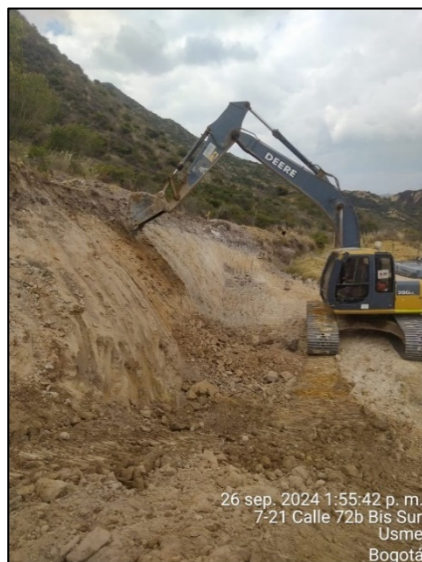
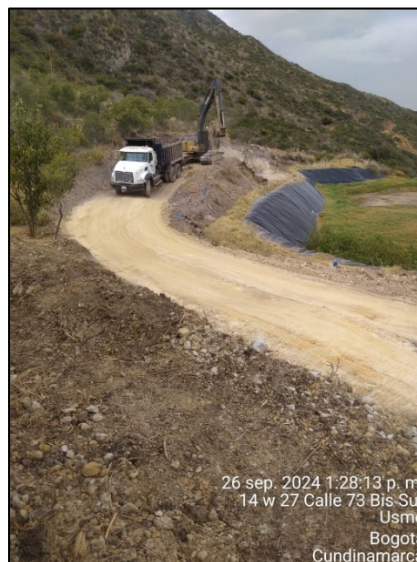
#### Fotografía 227. Ampliación de vía de acceso a la celda de lodos - Celda 6

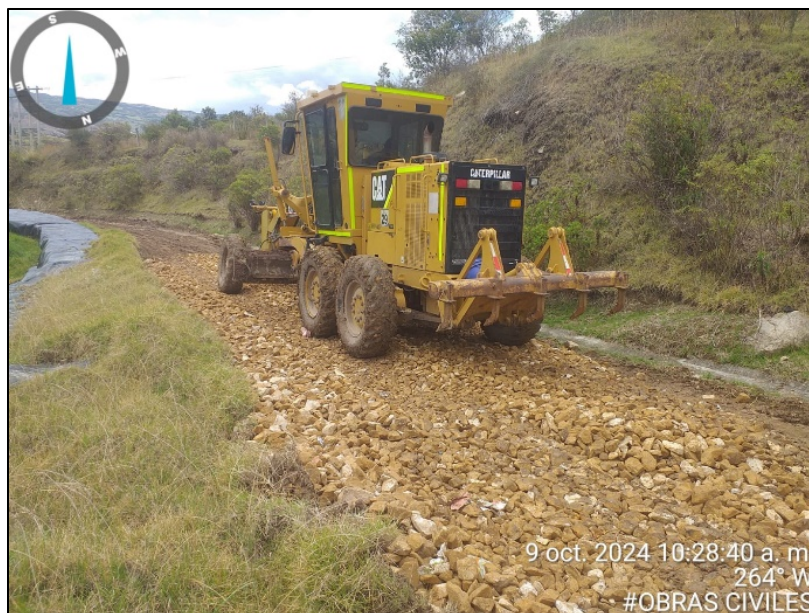
**Fotografía 228. Ampliación de vía de acceso a la celda de lodos con la instalación de material triturado en piedra rajón de 4" a 6" - Celda VI**

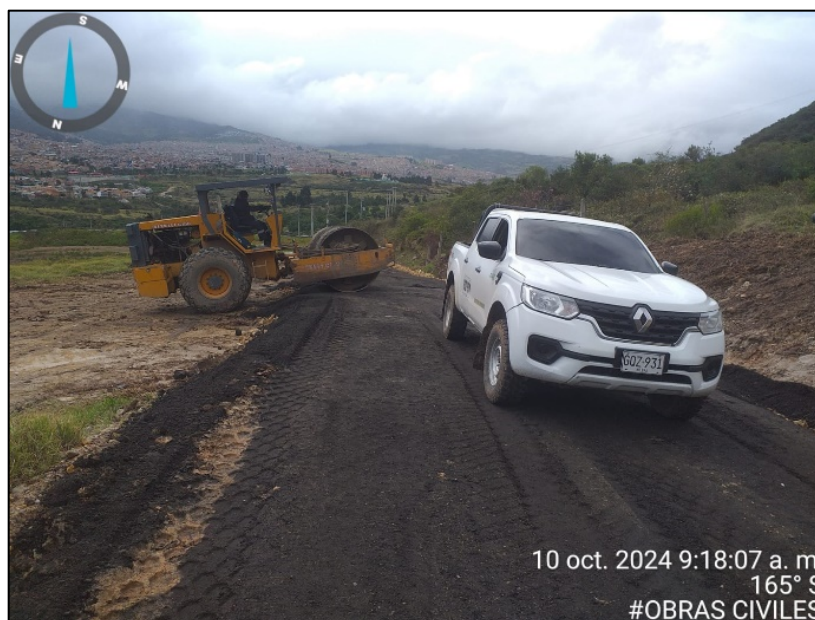
**Fotografía 229. Instalación de material fresado de carpeta asfáltica - Celda VI**
